Inventar der Baukultur im  
Großherzogtum Luxemburg

# COLMAR- BERG

# **INVENTAR DER BAUKULTUR IM GROSSHERZOGTUM LUXEMBURG**

# **COLMAR-BERG**

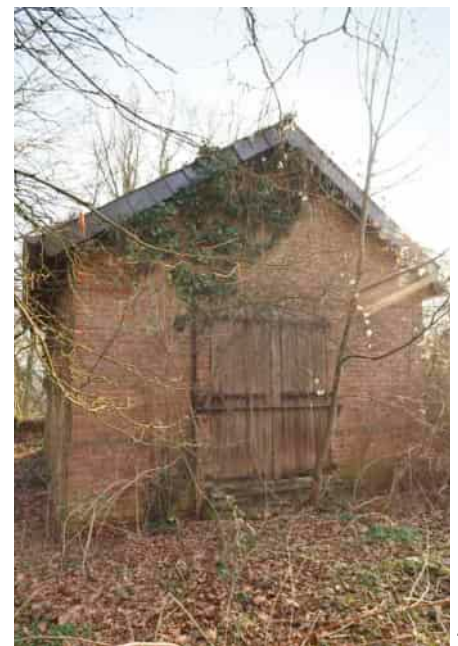
71

Das über rechteckigem Grundriss errichtete Lager mit Satteldach beweist durch seine Materialität aus Backstein und die auch hier angewandte Pietra-Rasa-Technik seine konzeptuelle Zusammengehörigkeit zum darunter liegenden Wasserhäuschen (GAT) (**vgl. Abb. 67**). Das Depotgebäude ist inklusive des leicht vorspringenden Sockels sowie der Fenster- und Türgewände komplett steinsichtig aus Ziegelmauerwerk im Blockverband errichtet (AUT, CHA). Zwei der vier Fassaden weisen keinerlei Maueröffnungen auf, lediglich an der nordwestlichen Längsseite befindet sich ein Fenster und an der nordöstlichen Schmalseite ein Tor. Das Fenster ist als Zwillingfenster gestaltet mit zwei hochrechteckigen Öffnungen, die in einer hinteren Wandschicht liegen und gleichzeitig in der vorderen Wandschicht von einem Segmentbogen überspannt werden, der von einem Mittelpfosten gestützt wird (AUT) (**Abb. 70**). Insgesamt vier metallene Gitterstäbe schützen das Fenster vor Eindringlingen (AUT, CHA). Links davon sind in der Wand mehrere Maueranker aus Eisen auf unterschiedlichen Höhen und in unterschiedlicher Ausformung angebracht, deren ursprüngliche Funktion nicht mehr ersichtlich ist (AUT). Das zweiflügelige Holztor mit Metallbeschlägen wird von einem aus Backsteinen gemauerten Segmentbogen überfangen (AUT, CHA) (**Abb. 71**).

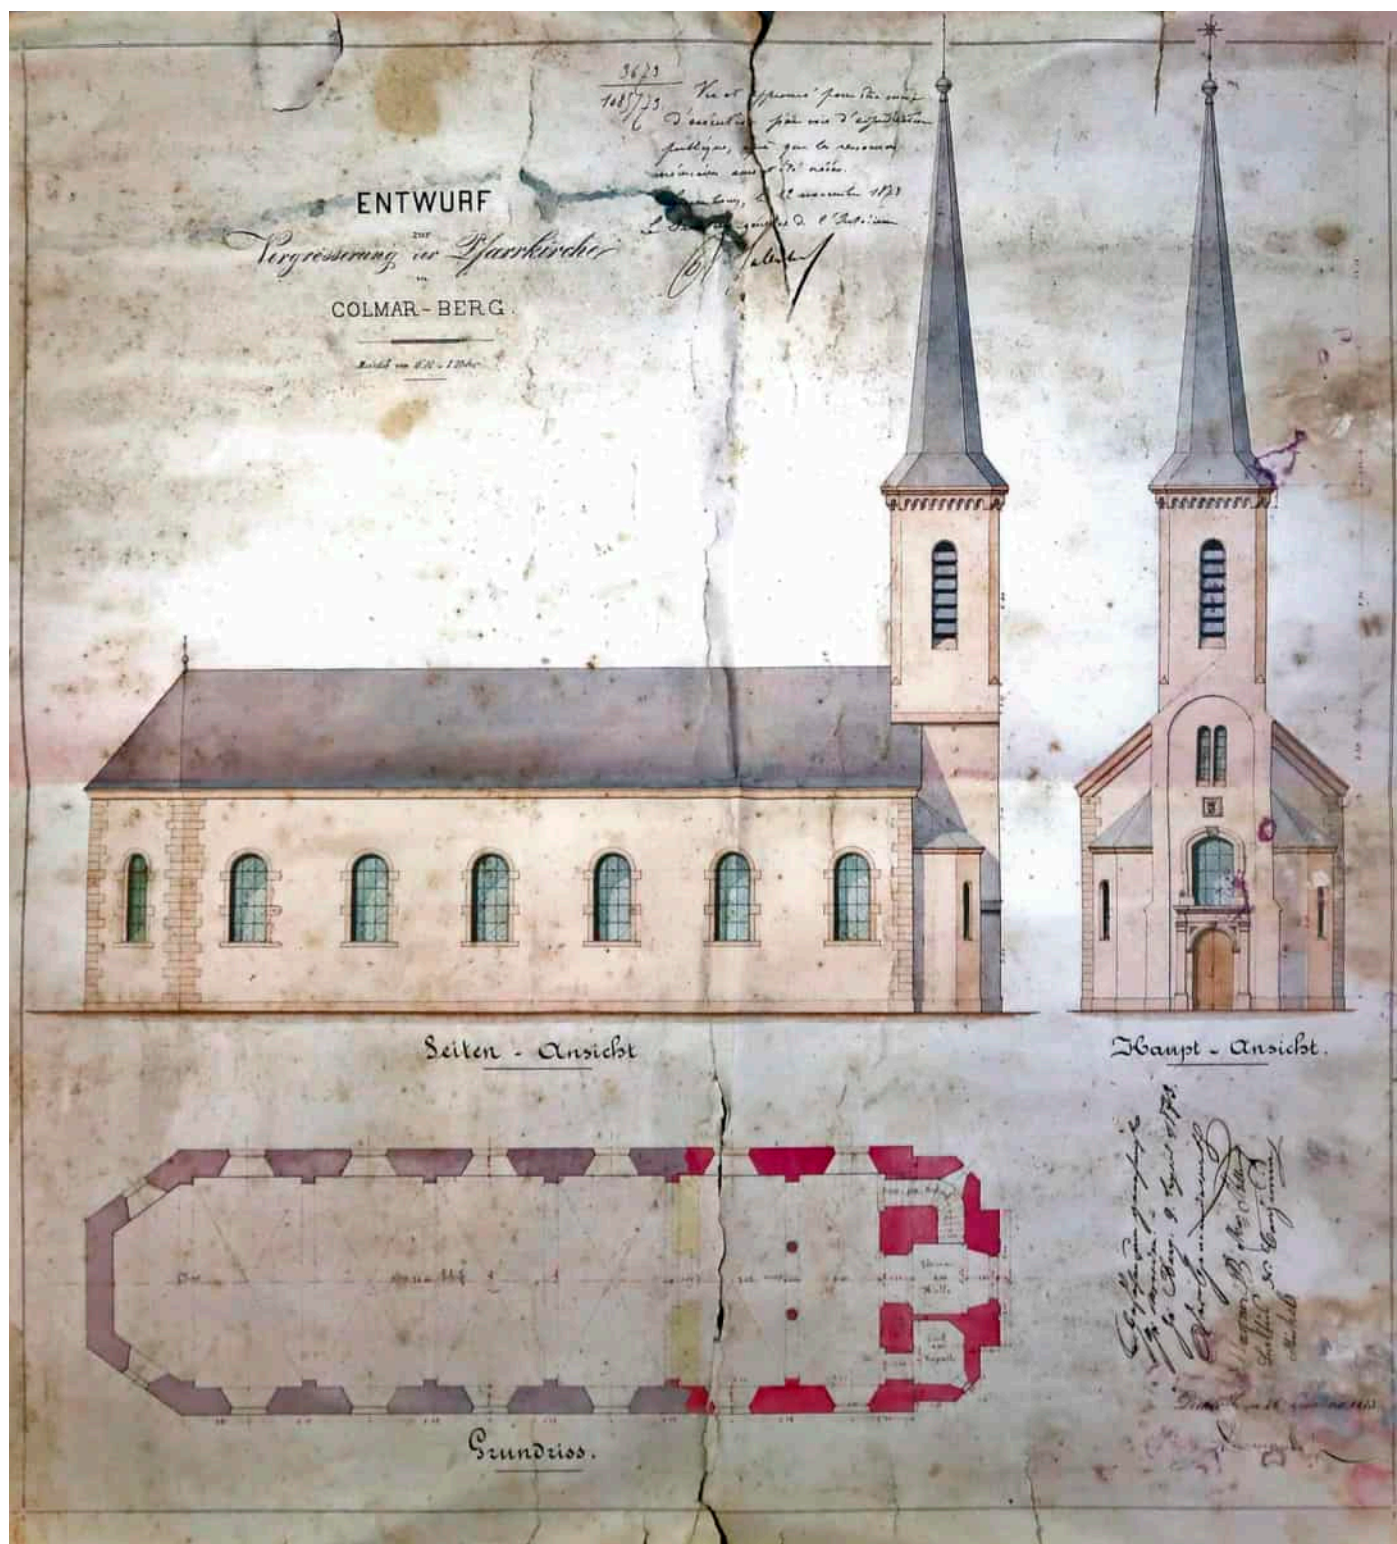
▲  
**Plan für die Vergrößerung der Pfarrkirche von Emile Demander, 1873**  
Demander (Emile), Entwurf zur Vergrößerung der Pfarrkirche in Colmar-Berg.  
Seiten-Ansicht. Haupt-Ansicht. Grundriss, [Plan], Gemeindearchiv Colmar-Berg,  
Diekirch, 26.01.1873.

14 Demander (Emile), *Entwurf zur Vergrößerung der Pfarrkirche in Colmar-Berg. Längen-Schnitt. Quer-Schnitt*, [Plan], GA COLM, Diekirch, 26.01.1873; Demander (Emile), *Entwurf zur Vergrößerung der Pfarrkirche in Colmar-Berg. Seiten-Ansicht. Haupt-Ansicht. Grundriss*, [Plan], GA COLM, Diekirch, 26.01.1873.
