**Commission pour le patrimoine culturel (« COPAC »)**

En dates du 15 et 22 juin et 19 octobre 2022, l'inventaire scientifique du patrimoine bâti de la commune de Mersch, réalisé par l'Institut national pour le patrimoine architectural-INPA (anc. Service des sites et monuments nationaux), a été présenté par Madame Christina Mayer, responsable du Service de l'inventaire de l'INPA.

La Commission pour le patrimoine culturel émet un avis favorable pour la protection nationale de 188 immeubles et objets. Un (seul) immeuble est avisé défavorablement, à savoir l'immeuble situé 22, Rouschtwee à Beringen, construit en 1983 (*annexes 2, 3 et 4*)

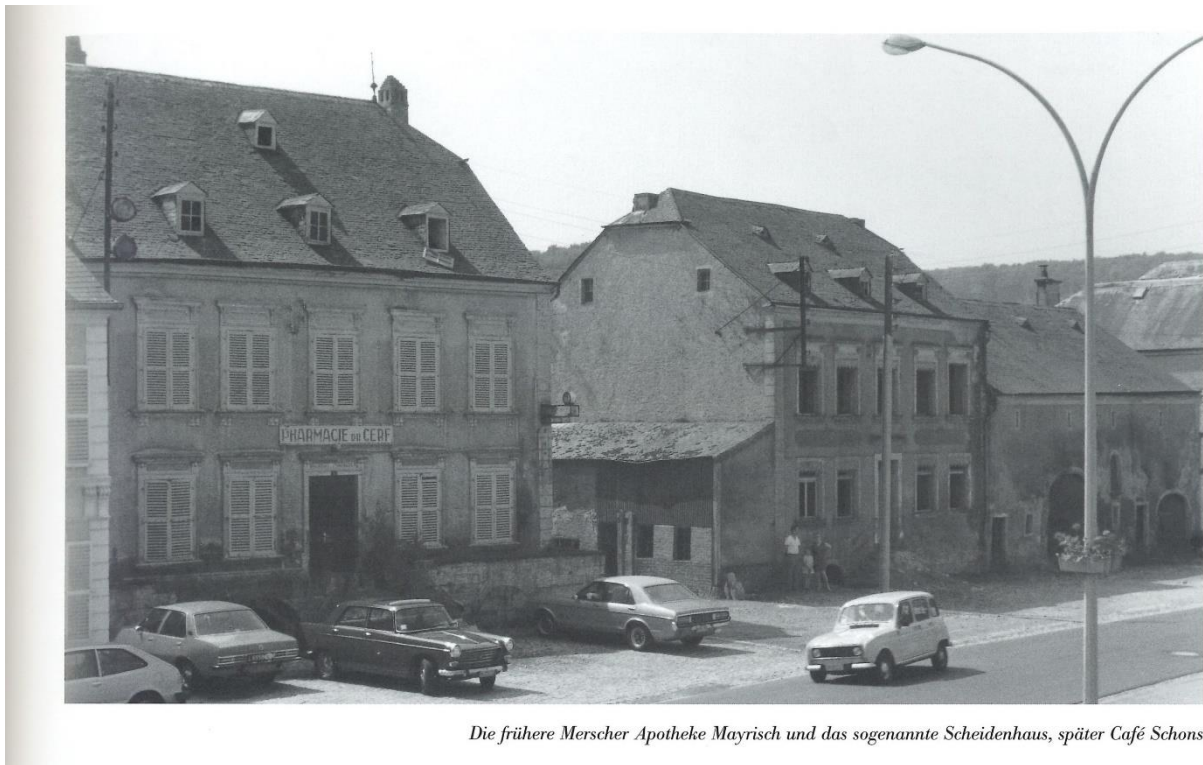
Abb. 9:

*Die frühere Merscher Apotheke Mayrisch und das sogenannte Scheidenhaus, später Café Schons*
