Inventar der Baukultur im
Großherzogtum Luxemburg

NATIONALE INVENTARISIERUNG DER BAUKULTUR IM GROSSHERZOGTUM LUXEMBURG

LORENTZWEILER

Institut national
pour le patrimoine
architectural

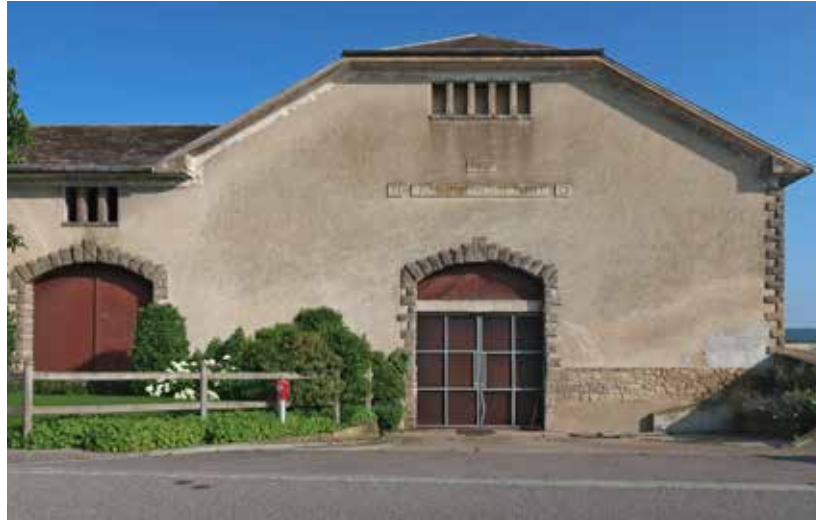
Es könnte sich hierbei durchaus um Überbleibsel gebauter Strukturen handeln, die bereits zu Zeiten des Urkatasters oder gar der Ferraris-Karte existierten (SOH).³ Auch die östlich an das Wohnhaus anschließenden respektive diesem gegenüberstehenden betont repräsentativen Ökonomiegebäude, von denen der eine Teil im Jahr 1933 und der andere Teil 1948 grundlegend umgestaltet wurde, integrieren laut der vorliegenden Transformationspläne des Luxemburger Architekten Jacques Haal ältere Bausubstanz (AUT, AKI, SEL, CHA, AIW, ENT) (**Abb. 3 und 4**).⁴ Beide Baukörper lassen eine Orientierung sowohl am traditionalistischen als auch am modernistischen Gestaltungsrepertoire erkennen (AUT, CHA). In jüngerer Vergangenheit entwickelte sich der Betrieb weiter und es entstanden im Norden und Westen des bebauten Areals weitere Wirtschaftsgebäude, die indes nicht zur denkmalwürdigen Substanz zu rechnen ist und daher im weiteren Verlauf unbeachtet bleiben (**vgl. Abb. 1**).⁵

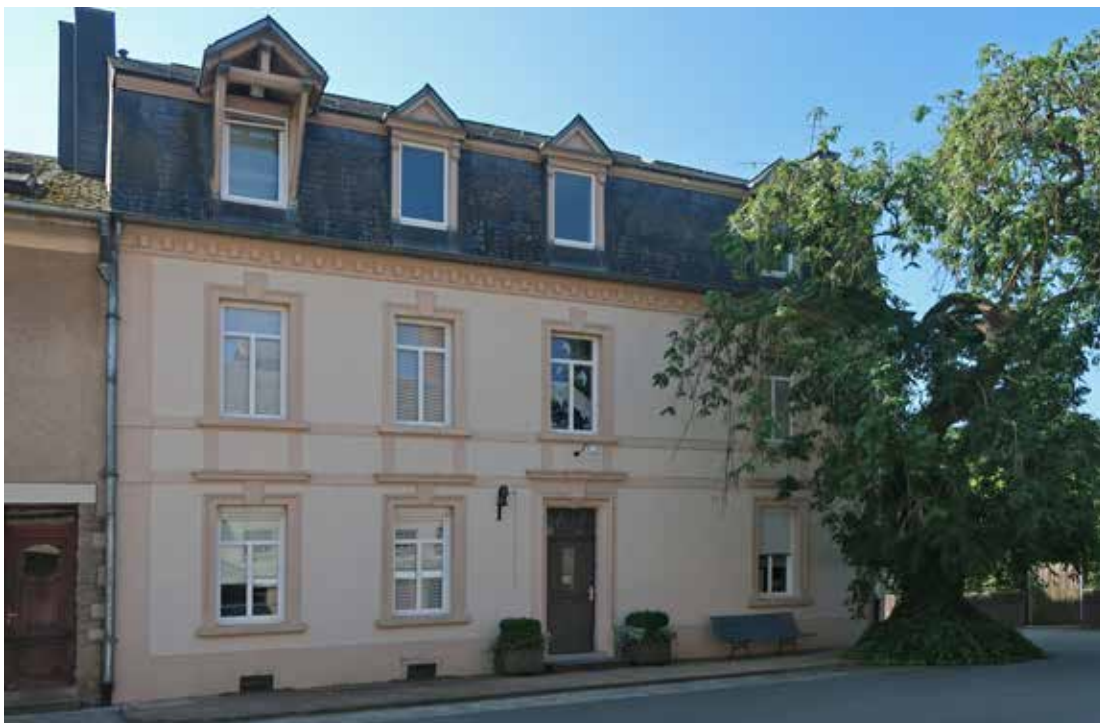
Die zum Innenhof und damit gen Norden orientierte Eingangsfassade des im historistischen Stil gestalteten Wohnhauses ist vierachsig gegliedert, wobei die rechte Achse sehr weit nach außen gerückt wurde (AUT, CHA) (Abb. 7). Der mittig platzierte Zugang zum Gebäude, der über ein Steinpodest sowie eine mit einer Metallprägleplatte belegte Schwelle erreichbar ist, präsentiert sich mit einer nach der Jahrtausendwende überarbeiteten bauzeitlichen Holzhaustür, die eine Vielzahl an Kassettierungen zeigt, die zum Teil mit Glas gefüllt sind (AUT, CHA) (Abb. 8, 9 und 10).²⁵ Das siebenfach unterteilte Oberlicht fällt hier besonders ins Auge. Gerahmt wird die Tür mittels eines kantigen Sandsteingewändes mit einem Anstrich in Beigerosa (AUT, CHA). Der gewählte Farbton, der an allen strukturierenden Fassadenelementen des Wohnhauses, wie etwa Eckeingassungen, Gesimsen und Gewänden, erkennbar ist, bildet einen zarten Kontrast zu dem etwas helleren Kolorit der restlichen Flächen.²⁶ Besonders prägend für das Antlitz des Türrahmens sind die markant abgesetzten Prellsteine, der deutlich hervortretende, mehrfach profilierte Mittelteil sowie die dekorative Verdachung, die durch ein reduziert aufgeputztes Supraporta-Motiv mit dem darüberliegenden Fenster visuell verbunden wird (AUT, CHA) (vgl. Abb. 7 und 8). Der obere Abschluss des Türgewändes setzt sich genaugenommen aus einem gerahmten Putzfeld, in das Rautenmotive integriert wurden, zusammen. Über diesem befindet sich die eigentliche Verdachung, die hervorkragt und nach unten mehrfach abgetrepppt ist. Zudem zeigt sie im Bereich des an zentraler Stelle platzierten, deutlich abgesetzten Schlusssteins eine Verkröpfung (Abb. 11). Letzterer hat eine trapezförmige, sich nach unten hin verjüngende Gestalt und reicht bis zum Ansatz der Türöffnung. Zwei Inschriften wurden in den Stein eingearbeitet. Im oberen Teil sind die Buchstaben ‚S. M.‘ und im unteren die Zahl ‚1920‘ zu lesen, die auf die seinerzeitigen Auftraggeber und das Entstehungsjahr des Gebäudes verweisen.²⁷

Die Fassade wird durch einen Putzsockel, in dessen Bereich zwei kleine Kellerfenster zu erkennen sind, eine aufgeputzte lisenenartige Eckrahmung sowie eine unterhalb des Mansardenwalmdachs verlaufende profilierte Steintraufe mit zahnfriesartigem Dekor eingefasst (AUT, CHA) (vgl. **Abb. 7 und 12**). In den Dachaufbau sind vier achsial angeordnete hochrechteckige Öffnungen integriert. Bei dreien handelt es sich um gerahmte, klassizistisch anmutende Mansardengauben mit kanneliertem Konsolendekor und mehrfach profiliertem Dreiecksgiebel (AUT, CHA) (vgl. **Abb. 12**). In der Achse ganz links hat sich ursprünglich ein sogenannter ‚Männi‘ zum Aufziehen von Lasten befunden: Von diesem ist das Überdach noch erhalten; die Öffnung selbst wurde nachträglich mit einem Fenster verschlossen (AUT, CHA) (vgl. **Abb. 7**).²⁸ Die in englischer Manier ausgeführte Schieferdeckung des Dachs wurde in den 1980er-Jahren erneuert; der bauzeitliche Dachstuhl blieb davon allerdings weitgehend unberührt (AUT, CHA).²⁹ Im für diesen Dachtypus charakteristischen Übergangsbereich der steiler und flacher verlaufenden Dachfläche ist ein sogenanntes Gesimsbrett auszumachen, das mehrfach profiliert ist (AUT, CHA) (vgl. **Abb. 12**). Des Weiteren sind im oberen Dachbereich einige kleine Hebeluken zu sehen.

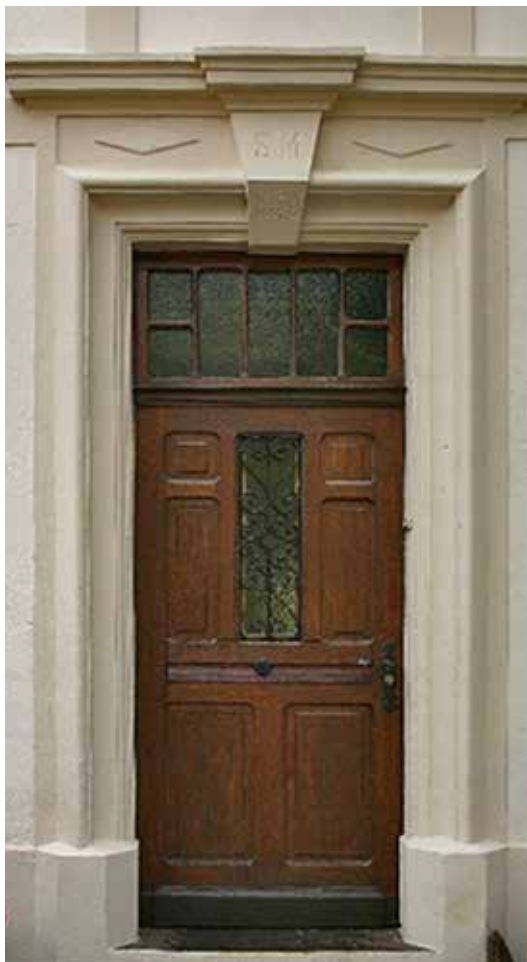
9

◀
**Die bauzeitliche
Haustür vor der Über-
arbeitung, 2004**
Err, Antoine; Dumont, Ferd,
Art déco, 5932 195-138-4,
[Fotografische Aufnahme],
Ausschnitt, Service des
sites et monuments
nationaux, Türeninventar,
Asselscheuer, 2004.

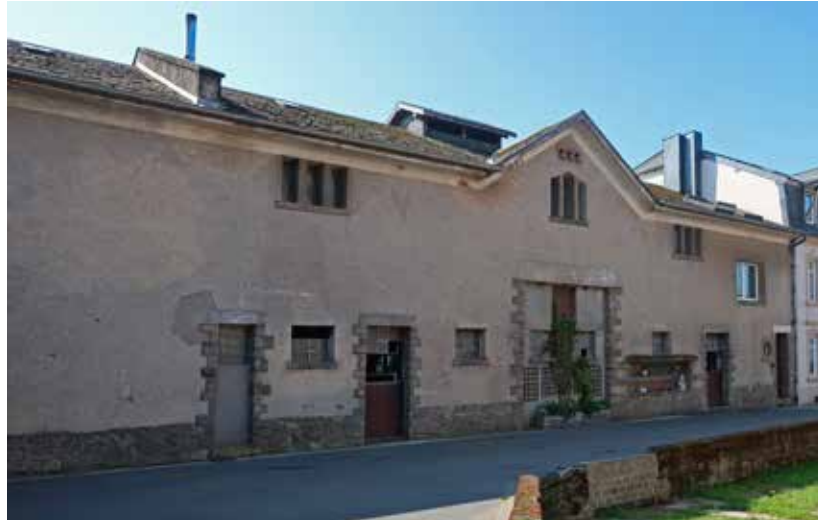
13

(vgl. **Abb. 2**). Diese weist – wie die gegenüberliegende Eingangsseite – eine Gliederung in vier Achsen auf, die in diesem Fall indes symmetrisch über die gesamte Fassade verteilt sind. Auf allen Ebenen sind jeweils vier Fensteröffnungen integriert. An der Ostfassade schließt eines der Wirtschaftsgebäude des Hofes an. Die kleine Wandfläche des Wohnhauses, die der niedrigere Bau unverdeckt lässt, zeigt sich geschlossen (**Abb. 13**).

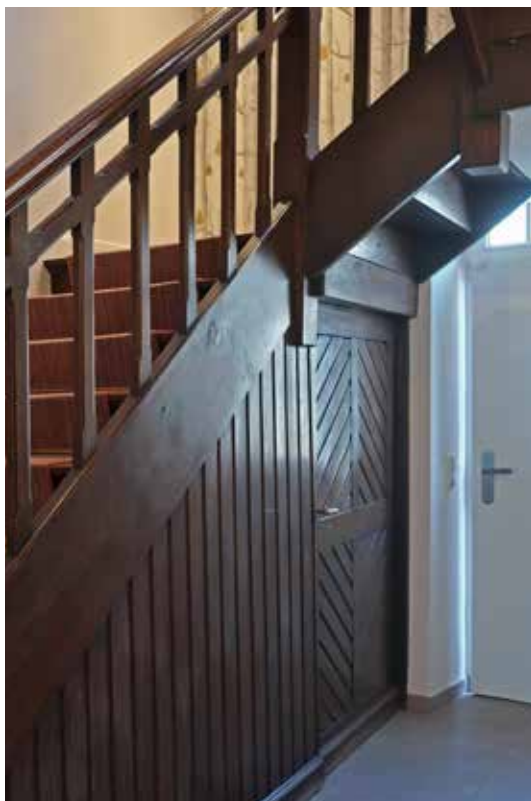
Der Zugang zum Keller liegt im vorderen Flurbereich des Wohnhauses und ist mittels einer bauzeitlichen Holztür markiert, die ihrerseits in einer Holzbretterverkleidung unterhalb der Treppe, über die das Haus bis zur Mansardenebene erschlossen wird, integriert ist (AUT, CHA) (**Abb. 18 und 19**). Die formidabel erhaltene, aus Hartholz solide gefertigte dreiläufige Treppe mit Zwischenpodesten und kantigem, pfostenartigem Treppenanfänger ist in zeittypischer Manier gestaltet und zeigt eine Orientierung an der klassizistischen Formensprache (AUT, CHA).

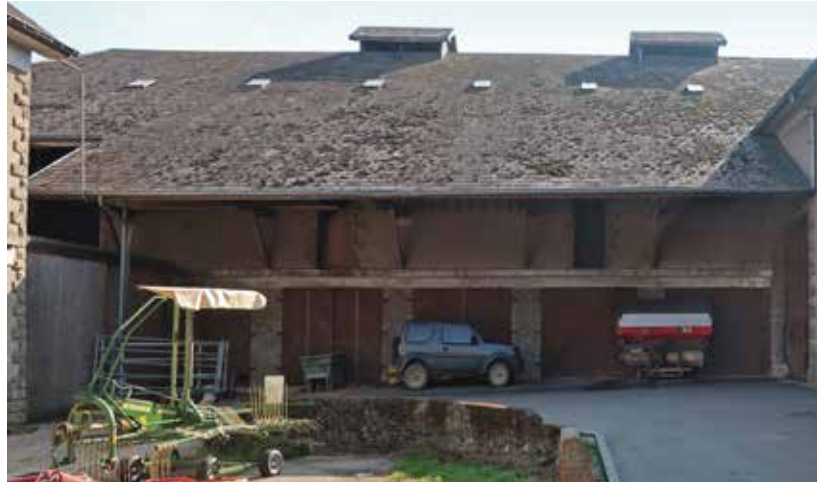
25

Das zweite Volumen des zusammenhängenden Baukörpers, das gen Norden abgewinkelt ist, zeigt an seiner zum Innenhof orientierten West-fassade insgesamt fünf Achsen auf Erdgeschosebene, die jeweils durch eine Toröffnung markiert werden (AUT, CHA) (**vgl. Abb. 25**).⁴² Letztere können jeweils mittels zweier riesiger, aus Holzbrettern gefertigter Tor-flügel in Fischgrätenoptik, die inklusive Halterungen und Türgriffingen erhalten sind, verschlossen werden (AUT, CHA). Die Obergeschosebene lässt hier zwei Tür- respektive Ladeöffnungen, jeweils umgeben von einem gezahnten Rahmen aus bossierten Sandsteinquadern und überfangen

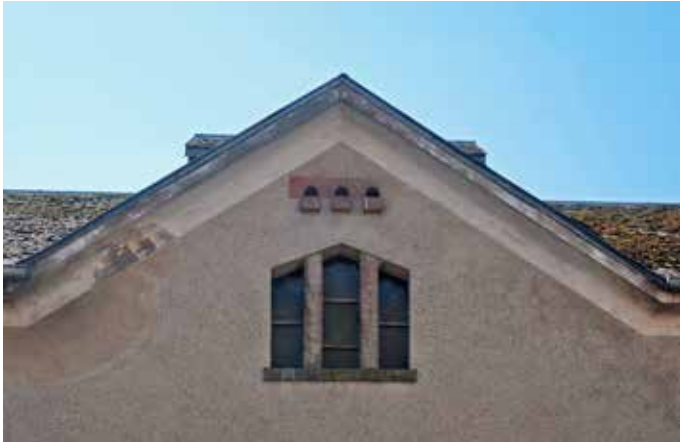
30

Das Obergeschoss offenbart an der Nordfassade vier Fensterelemente. An zentraler Stelle des Zwerchgiebels ist eine spitz zulaufende, dreigeteilte Lüftungsöffnung auszumachen (AUT, CHA) (**Abb. 30**). Oberhalb von dieser wurden Einfluglöcher für den sich dahinter befindenden Taubenschlag integriert (AUT, CHA).⁴¹ Rechts und links des mit einem markanten Ortgang zusätzlich betonten Zwerchgiebels ist je eine dreigeteilte Lüftungsöffnung zu sehen, die direkt unterhalb der breit angelegten, konkav gewölbten Betontraufe ansetzt (AUT, CHA) (**vgl. Abb. 13**). Ganz rechts befindet sich ein querrechteckiges Fenster. Alle Öffnungen zeigen im unteren Bereich eine gerade, aus einzelnen Steinen im Quadratformat zusammengesetzte Sohlbank (AUT, CHA). Außer ältere und jüngere Dachluken unterschiedlichen Formats weist das Satteldach zwei auffällige langgestreckte Dachlater-nenaufbauten, jeweils mit Satteldach versehen, auf, die der zusätzlichen Durchlüftung dienen (AUT, CHA).

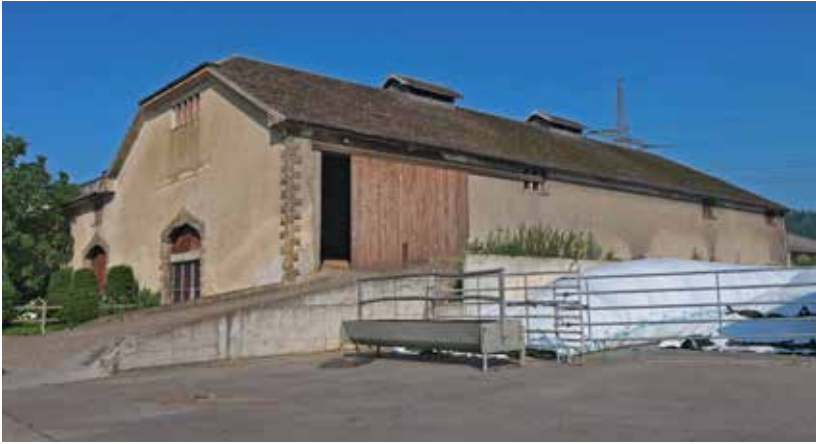
32

differenten Zuschnitts und diverser Gestalt, darunter querrrechteckige Metall-Kitt-Fenster im Erdgeschoss, ein hochrechteckiges Fenster sowie – jenen auf der Nordseite ähnliche – Lüftungsöffnungen auf Obergeschossniveau und insgesamt drei sandsteingerahmte Torbögen, von denen lediglich zwei noch existente Öffnungen rahmen (AUT, CHA) (Abb. 33, vgl. Abb. 32).

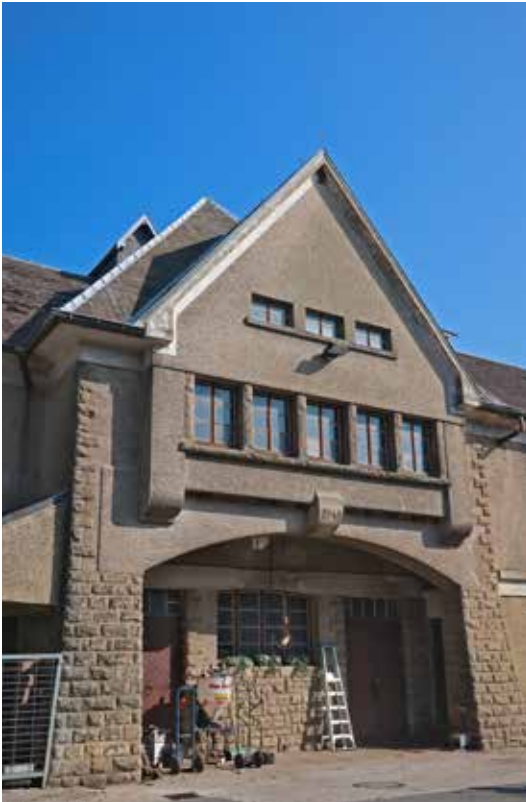
40

◀ **Grundriss der ersten Etage des Stall-, Scheunen- und Destillierbaus, 1948**
 Haal, Jacques, *Propriété de Mr. Léon Schintgen Asselscheuerhof. Reconstruction et transformation batiment vacherie - porcherie - distillerie. Plan du premier étage, [Plan], Privatbesitz Schintgen-Hamer, Grevenmacher, 1948.*

der Hand des Architekten Jacques Haal, wobei hier ebenfalls ältere Substanz von einem Vorgängerbau integriert wurde (AUT, AKI, CHA, AIW, ENT) (vgl. Abb. 4).⁴⁶ Die zugrundeliegenden Rekonstruktions- und Transformationspläne stammen aus dem Jahr 1948 (Abb. 37, 38 und 39).⁴⁷ Das allein mit Blick auf seine Größe und die prägnante wie auch prächtige Gestalt als rar anzusehende landwirtschaftliche Nutzgebäude weist einen Sockel und Eckeingassungen aus bossiertem Sandstein auf (AUT, SEL, CHA). Neben Stallungen, gewaltigen Lagerhallen und vielen weiteren Räumen unterschiedlicher Funktion umfasste der Bau ursprünglich auch eine Destillerie (AUT, CHA, TIH). Das langgestreckte Volumen offenbart wie die benachbarten Ökonomiegebäude aus den 1930er-Jahren sowohl traditionalistische als auch modernistische Elemente (AUT, CHA).

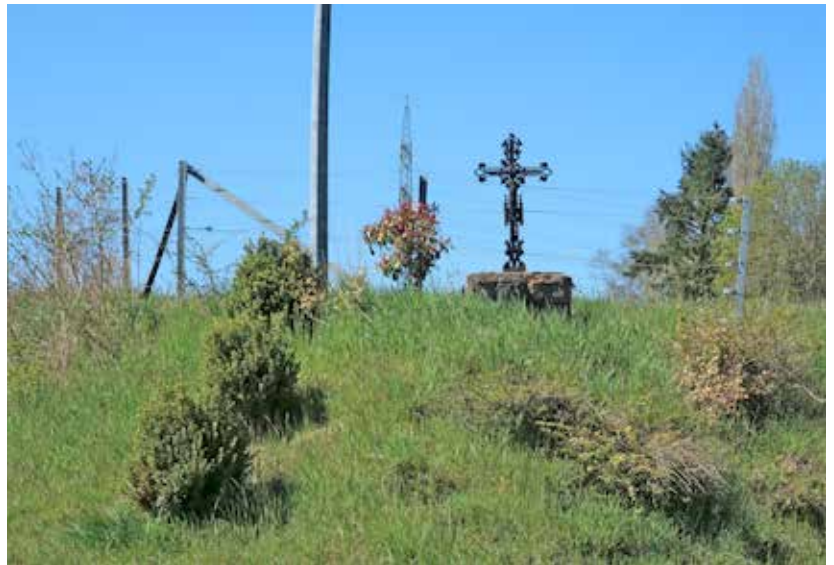
Das Kreuz ist auf einem kleinen, niedrigen, aus Sandsteinquadern gebau-
ten Sockel platziert, dessen Oberfläche mit einem Zementputz versehen
wurde (AUT, CHA) (Abb. 2). Laut Hirsch könnte auf diesem Sockel einst
ein Sandsteinkreuz gestanden haben, das wie viele andere im Land wäh-
rend der Zeit der Industrialisierung im 19. Jahrhundert möglicherweise
durch ein gusseisernes Kreuz ersetzt wurde (CHA).² Durch vereinfachte
Produktionsmöglichkeiten konnten solche Kreuze nun schneller und in
Serie hergestellt werden. Hierdurch ist es heute mitunter recht schwer,
derartige Objekte einer genauen Entstehungszeit zuzuordnen.³

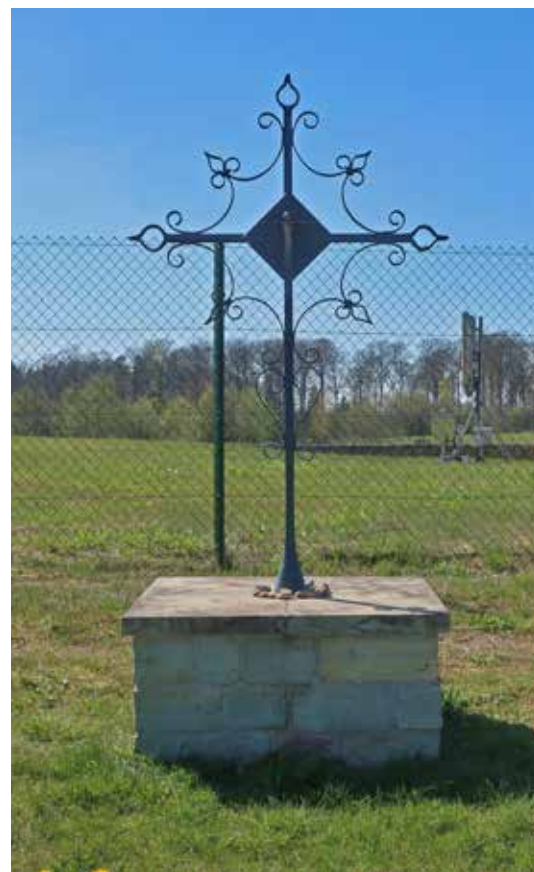
Der Form nach handelt es sich bei dem Kultobjekt um ein eher einfach gestaltetes, filigran anmutendes schmiedeeisernes Langkreuz, das in einem etwas breiter ausgeführten Fuß ausläuft (AUT, CHA) (**Abb. 1 und 2**). Die Schauseite des gegenwärtig dunkelgrau angestrichenen Kleindenkmals ist dabei zum davor verlaufenden Feldweg orientiert. Der Kreuzungspunkt

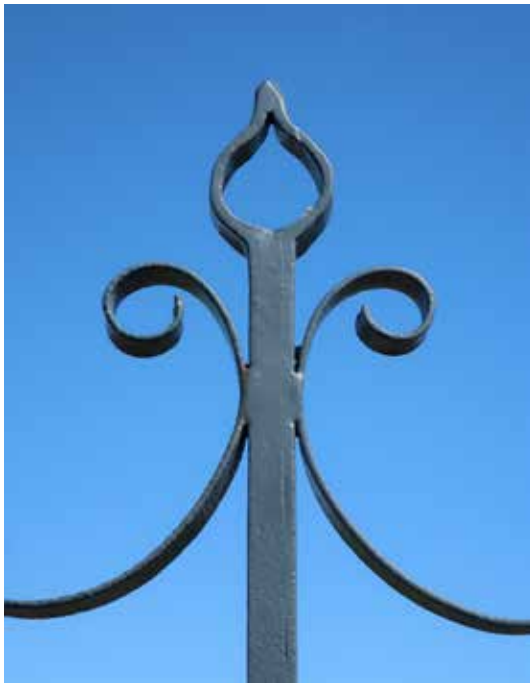
3

der Arme wird im vorderen Bereich durch eine davorgesetzte quadratische, auf Ecke gestellte Blechplatte markiert: Letztere ziert mittig eine rezente Christusfigur in abstrakt-minimalistischer Formensprache (ENT) (Abb. 3).⁹ Die kleine, den geopferten Gottessohn darstellende Bronzeplastik sei laut Maurer von einer namentlich nicht näher bezeichneten „Gönnerin“ gestiftet worden.¹⁰ Die Arme des eigentlichen Kreuzes, das aus rechteckigen Flachstäben zusammengesetzt ist, bilden an drei Enden eine tropfen- oder knospenartige, durchbrochene Dekorform aus (AUT, CHA) (Abb. 4). Das innere Kreuz wird durch einen filigranen Kranz aus acht flachen, konkav geformten Eisenelementen gerahmt, deren Enden beidseitig eingerollt sind und die an vier Berührungspunkten durch ein kleines, lanzettartiges Dekorelement ergänzt werden (AUT, CHA) (Abb. 5). Die durch diese Art der Zusammenfügung rundum insgesamt sieben Mal entstandene Blütenform interpretiert Hirsch nachvollziehbarerweise als Lilien und folglich „als Hinweis auf die jungfräuliche Mutterschaft Mariens“.¹¹ Unterhalb dieses Blütenkranzes findet sich beidseitig des Kreuzstamms ein weiteres geschwungenes Schmuckmotiv, das sich an den jeweiligen Endungen eingerollt präsentiert und eine Herzform ausbildet (AUT, CHA). Das Eisenkreuz ist auf einem massiven Sockel aus Bruchsteinen platziert, der mit einer quadratischen, aus vier Einzelplatten zusammengesetzten und leicht überstehenden Abdeckung oben abschließt (ENT) (Abb. 6). Eine historische, allerdings nicht datierte Fotografie zeigt das Wegkreuz bereits auf einem Bruchsteinsockel: Es ist jedoch deutlich erkennbar, dass es sich bei diesem nicht um den heutigen handelt (Abb. 7).¹² Die Steine des Mauerblocks als auch die ebenfalls steinerne Abdeckplatte des auf besagter Fotografie zu sehenden Sockels zeigen eine im Vergleich sehr viel unebenere Oberfläche; markantester Unterschied ist aber das auf der Schauseite des Vorgängers an zentraler Stelle eingearbeitete Kreuz.¹³

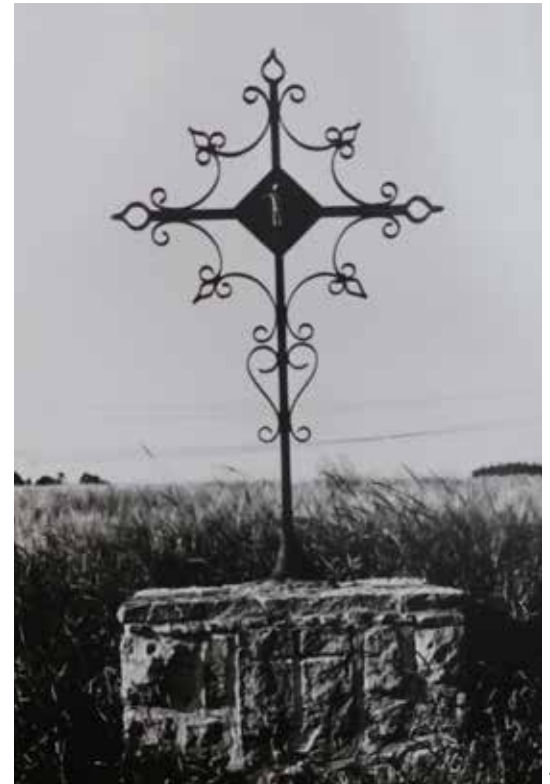
7

▲
‚Hienes Kräiz‘ auf älterem Sockel mit integriertem Kreuzsymbol
Paulus, Edouard, *Bouferbiérg*,
[Fotografische Aufnahme],
Commission des Archives
Lorentzweiler, Asselscheuer,
o. J.

¹³ Vgl. hierzu Hirsch, *Wegkreuze Mersch*, 1992, S. 85: Der Autor, der das Wegkreuz noch auf dem Erdboden stehend kannte, beschreibt den für ihn damals offenbar neuen Sockel mit Kreuz wie folgt: „Eine Winterwanderung gab mir die Genugtuung, feststellen zu können, daß [sic!] das Mal sich nunmehr auf einem Sockel aus Bruchsteinen ohne eigene Deckplatte erhebt. Vorne ist ein Kreuz eingerillt.“

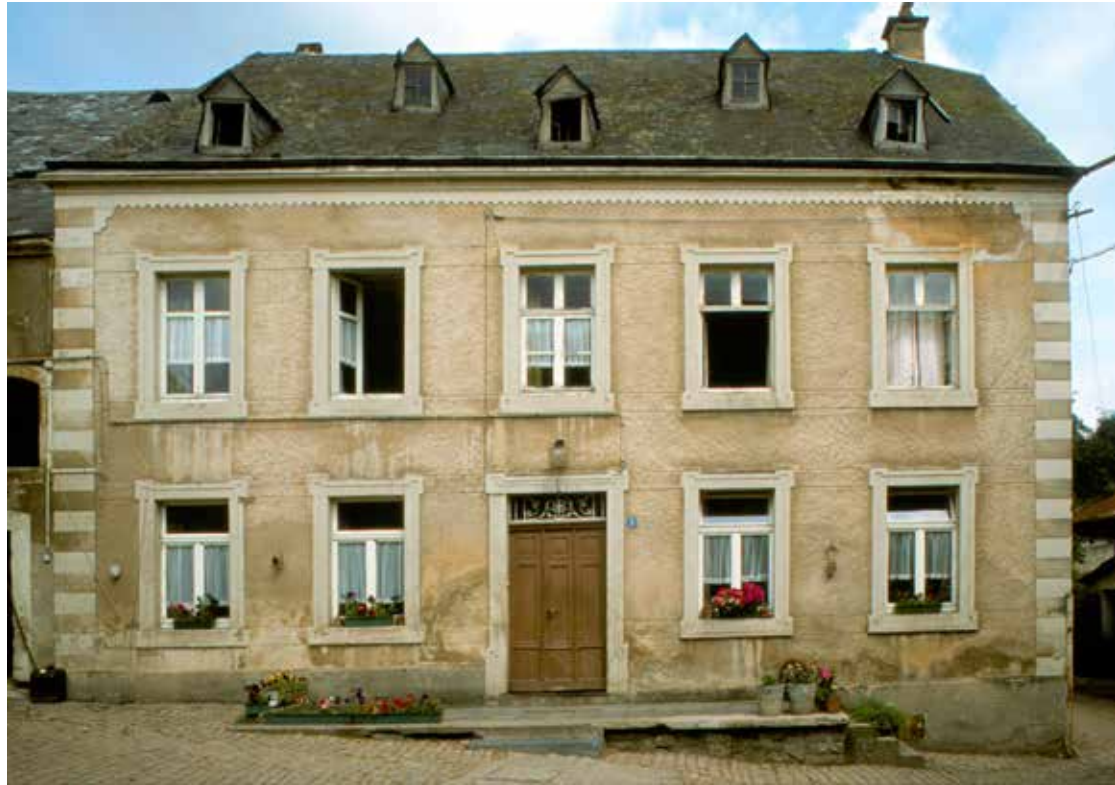
3

► **Hauptfassade des Wohnhauses, 1979**
Cassaignau-Schmit, Myriam, *Blaschette. 7, rue de l'école*, [Fotografische Aufnahme], Service des sites et monuments nationaux, Inventar der Bauernhäuser, 1979.

werden durch aufgeputzte Eckquaderungen betont, die abwechselnd durch raue und glatte, angestrichene Putzfelder gegliedert sind. Unterhalb des aus Sandstein gearbeiteten, mehrfach profilierten Traufgesimses bildet ein Putzfries mit Halbkreismotiv die Verbindung zwischen den beiden Eckquaderungen und vollendet so die historistische Putzzier der Fassade (AUT, CHA).

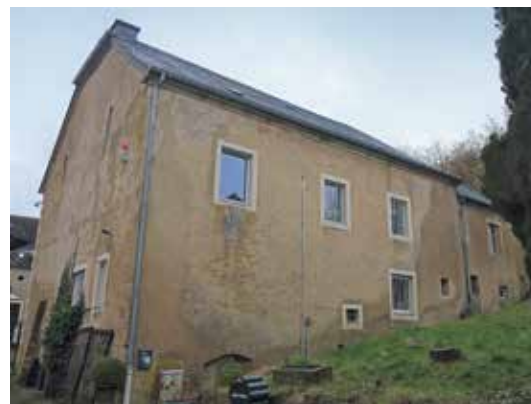
5

Die Rückseite des Wohnhauses, die nach Norden zum Dorfkern ausgerichtet ist, ist unregelmäßig durchfenstert (**Abb. 5**). In der Sockelzone, die hier nicht vom übrigen Fassadenputz abgesetzt ist, lässt eine zugemauerte Kellerluke im linken Fassadenteil annehmen, dass der Gewölbekeller die gesamte Haustiefe einnimmt.¹³ Während im ersten

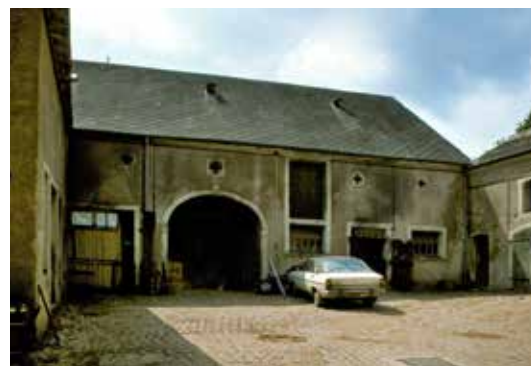
6

An den Stall schließt sich im rechten Winkel das große Scheunengebäude an, das den südlichen Abschluss der Anlage formt (**Abb. 6**). Die Hoffassade der Scheune ist durch das imposante Scheunentor geprägt, das im Schlussstein das Datum ‚1882‘ trägt (AUT, CHA).¹⁵ Vier runde Lüftungsluken im Obergeschoss, die mit kleeblattförmigen Öffnungen und Randprofilierungen verziert sind, stammen somit aus der Bauzeit der Scheune (AUT, CHA). Das steinerne Traufgesims übernimmt die Form und

▲
Stall und Scheune, 1979
Cassaignau-Schmit, Myriam,
Blaschette. 7, rue de l'école,
[Fotografische Aufnahme],
Service des sites et monuments nationaux, Inventar
der Bauernhäuser, 1979.

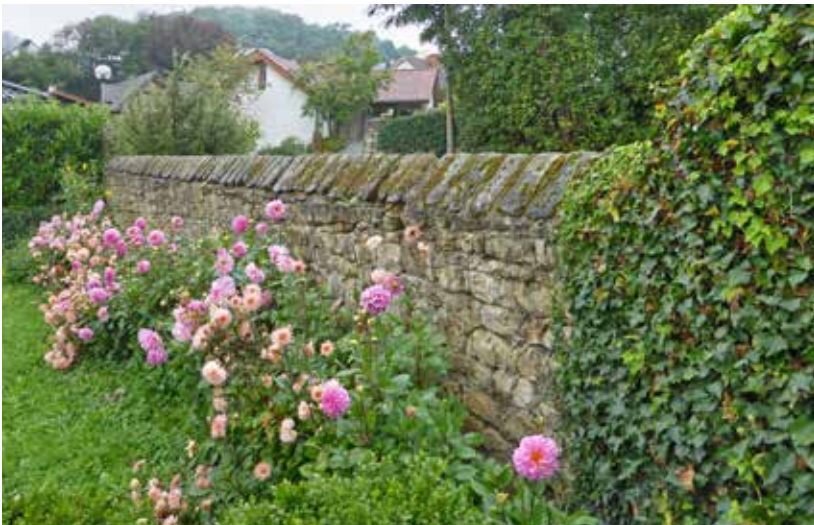
5

Heute stellt sich die ‚Lentzenvogtei‘ noch immer als aus zwei Teilen bestehender Streuhof dar, der von einer sehr langen, imposanten Mauer aus Sandsteinbruchquadern eingefasst wird (AUT, SEL, GAT). Auf weiten Teilen des Mauerverlaufs ist die dreiecksförmige Bekrönung erhalten (AUT, CHA) (**Abb. 5**). Diese Mauer ist zum Dorf hin mit zwei Öffnungen versehen, die Einlass auf das Areal gewähren. Eine hiervon befindet sich in der Rue Neuve an der nordwestlichen Ecke des langen Stallgebäudes. Sie weist zwei aus Sandstein skulptierte Begrenzungspfosten auf, die aus massiven Quadern gefertigt wurden. Der untere Quader ist als Sockelstein etwas größer und zeigt ein Halbstabprofil als Abschluss (**Abb. 6**). Auch die beiden oberen Quader sind profiliert und formen so eine leicht auskragende Verdachung (AUT, CHA). Einer der beiden Begrenzungspfosten ist heute teilweise in die Mauer des Stallgebäudes integriert. Der zweite Zugang zum Hof geht von der Rue de l'École ab und führt direkt zum Wohnhaus. Die Begrenzungspfosten sind hier identisch zur anderen Zufahrt gestaltet, allerdings sind infolge einer deutlichen Erhöhung des Straßenniveaus die Sockelsteine kaum mehr sichtbar (**Abb. 7**). Von diesem Zugang auf das Hofareal nähert man sich dem Wohnhaus von seiner Rückseite her. Seine rhythmisierte, dreiachsige Gestaltung lässt jedoch eher an eine Hauptfassade denken (AUT, CHA) (**Abb. 8**). Lediglich das zwischen den Geschossen befindliche Fenster der mittleren Achse, das die Lage des Treppenhauses andeutet, gibt einen Hinweis darauf, dass dies die rückwärtige Fassade eines traditionalistischen Hauses ist. Der Sockelbereich, der zwei längsrechteckige Kellerfenster aufweist, ist vollständig mit bossierten Sandsteinquadern verkleidet (AUT, CHA). Das in der Mittelachse sichtbare Türgewände, neben dem sich ein kleines Fenster befindet, zeigt schichte Prellsteine, über denen sich das scharrierte Gewände mit segmentbogigem Abschluss und geradem Sturz erhebt. Ein Schlussstein verbindet Segmentbogen und Sturz und stellt eine detailgetreue Kopie eines barocken Türgewändes dar, die für die traditionalistische Architektur des Wiederaufbaus so charakteristisch ist (AUT, CHA). Im Erdgeschoss sind die Fenster als Zwillingsfenster ausgeführt. Sie weisen, wie auch die übrigen Fenster der Rückfassade, rechteckige, leicht profilierte Sandsteingewände auf (AUT, CHA). Ein Traufgesims, das wie auch die Gewände aus beigem Sandstein besteht, bildet den Übergang der Fassade zum in englischer Schieferdeckung ausgeführten Satteldach (AUT, CHA).

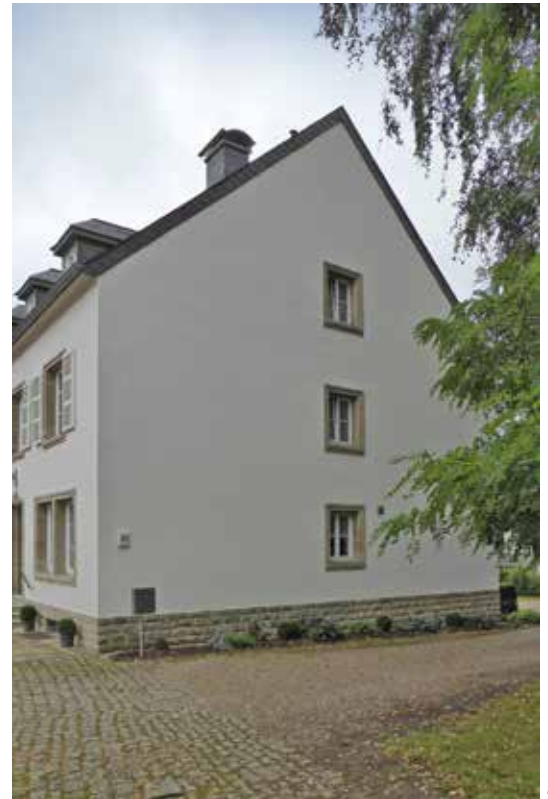
9

Ein geschotterter Weg führt an der nördlichen Giebelseite des Wohnhauses vorbei zum Innenhof (**Abb. 9**). Das Haus zeigt am Giebel drei hochrechteckige Fensteröffnungen identischer Größe, die mit Sandsteingewänden versehen sind (AUT, CHA). Im Sockelbereich der Fassade sind Grenzsteine mit den Initialen ‚AP‘ und ‚DP‘ überliefert. Sie bezeugen den Besitz von Antoine Pescatore und Pierre Degraux, denen der Hof im 19. Jahrhundert beziehungsweise seit 1921 gehörte (AUT, SOH) (**Abb. 10 und 11**).¹⁵

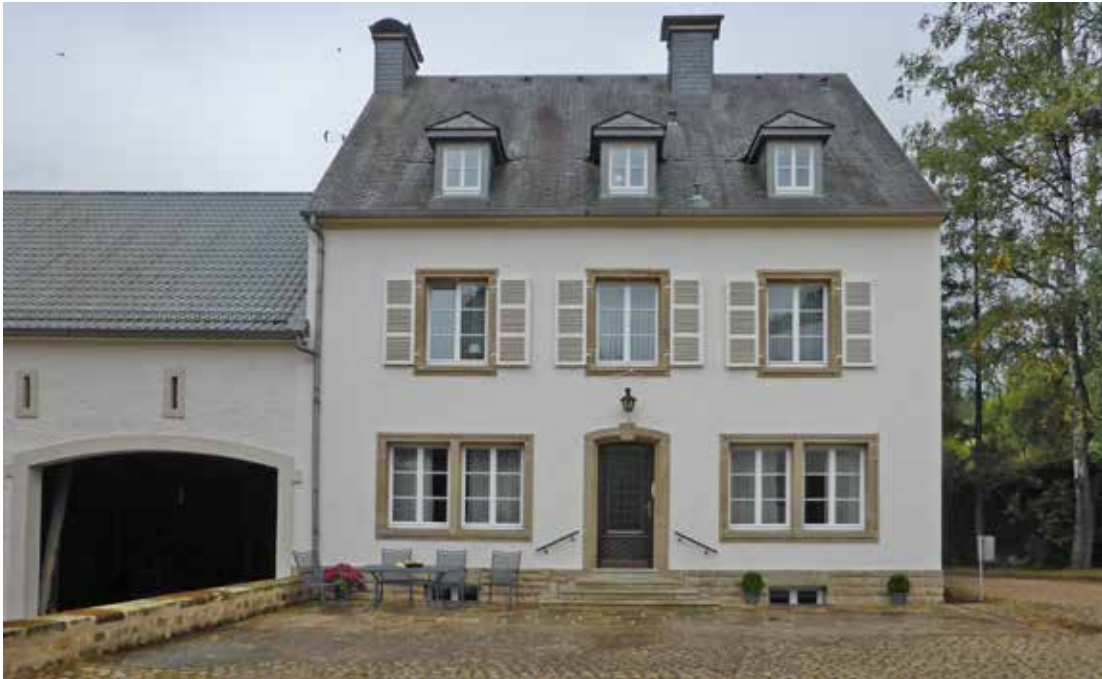
12

Zum Innenhof zeigt das Wohnhaus seine eigentliche zweigeschossige und dreiachsige Hauptfassade (**Abb. 12**). Wie auch an der Rückfassade ist der umlaufende, bossierte Sandsteinsockel mit zwei Öffnungen für Kellerfenster versehen (AUT, CHA). Das mittig gelegene Eingangsportal ist hier jedoch breiter und deutlich repräsentativer gestaltet. Eine pyramidale Blockstufentreppe aus Sandstein mit vier Stufen führt zur bauzeitlichen hölzernen Haustür mit großzügigem Verglasungsfeld und schlichtem Metallgitter (AUT, CHA). Das segmentbogig abschließende Türgewände ist, wie es für die traditionalistische Bauzeit typisch ist, sehr plastisch gearbeitet (AUT, CHA). Es ist mehrfach gestuft und weist eine aus verschiedenen Rundstäben und konkaven Rundungen gestaltete Profilierung auf (**Abb. 13**). Der recht große Schlussstein ist an der Vorderseite lediglich gestockt. Ob vorgesehen war, hier noch ein Datum zu integrieren, kann nur vermutet werden. Der hohe Grad an authentischen Details dieser Fassade wird

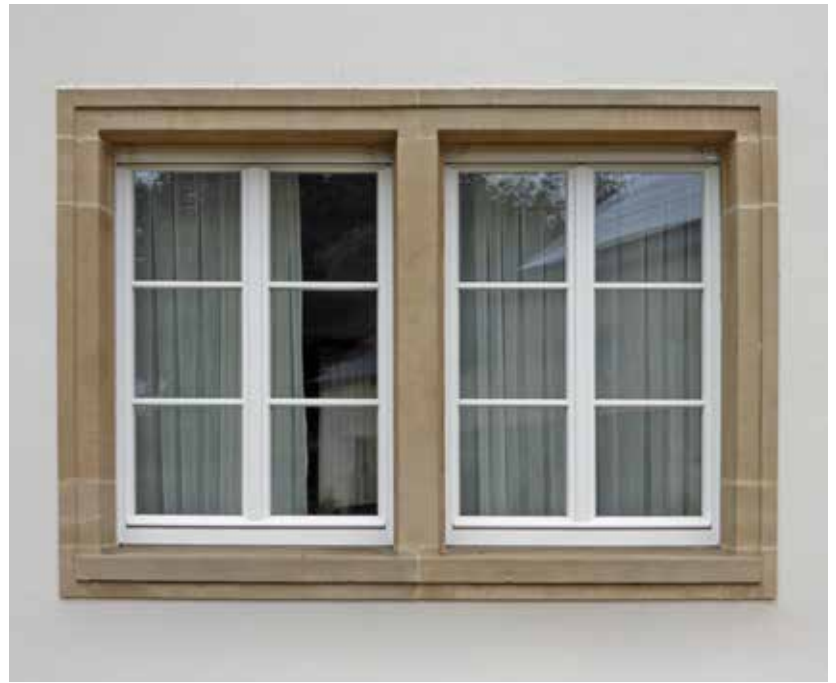
14

durch eine bauzeitliche schmiedeeiserne Laterne unterstrichen, die sich oberhalb des Türgewändes befindet (AUT, CHA). Die Haustür wird links und rechts von je einem Zwillingsfenster flankiert, die gestalterisch jenen der Rückfassade entsprechen (AUT, CHA) (**Abb. 14**). Das Obergeschoss zeigt hier drei schlichte, hochrechteckige Fenster mit profilierten Gewänden aus Sandstein, die von weißen Fensterläden aus Holz mit Lamellen gerahmt werden. Oberhalb der Sandsteintraufe sind im Dachbereich drei Krüppelwalmgauben sichtbar, die die Fassadenachsen bis ins Dachgeschoss verlängern (AUT, CHA).

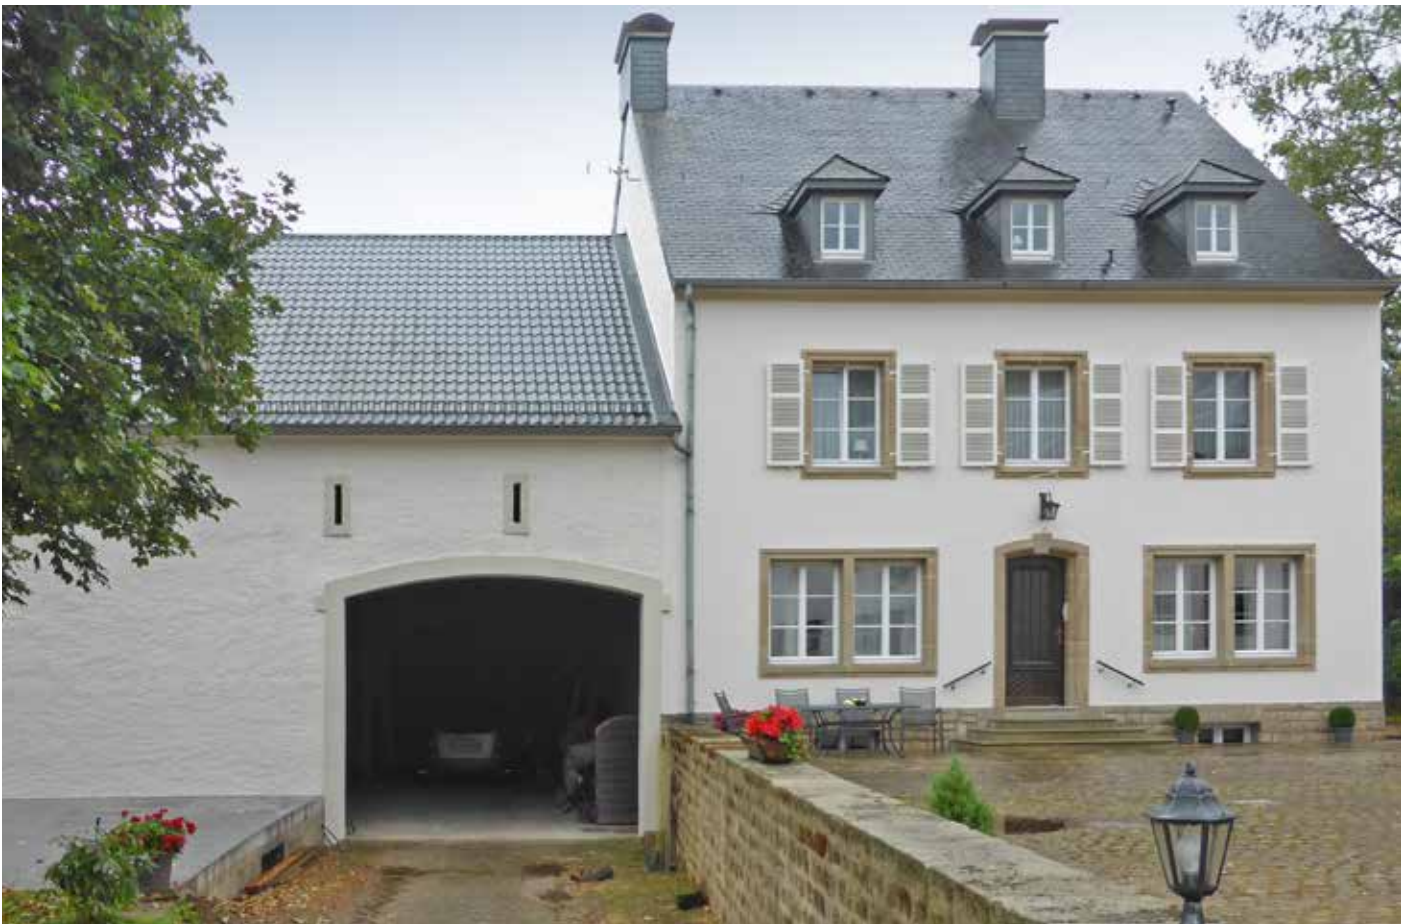
15

Nach links ist der lange, deutlich niedrigere Baukörper von Scheune und Stall angebaut (**Abb. 15**). Ein mit flachem Segmentbogen versehenes Scheunentor direkt neben dem Wohnhaus, ein weiteres, größeres Tor sowie eine Vielzahl schmaler Lüftungsluken prägen das Antlitz des Nutzbaus in Richtung Innenhof (AUT, CHA). Durch das gen Süden stetig

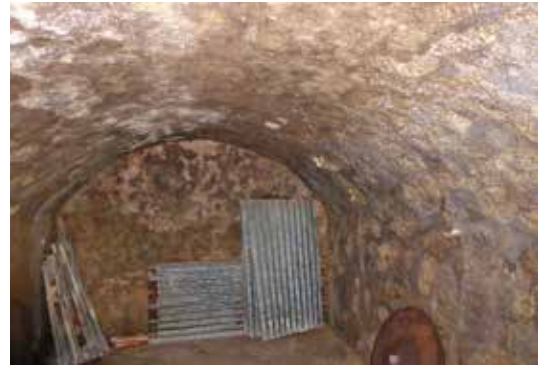
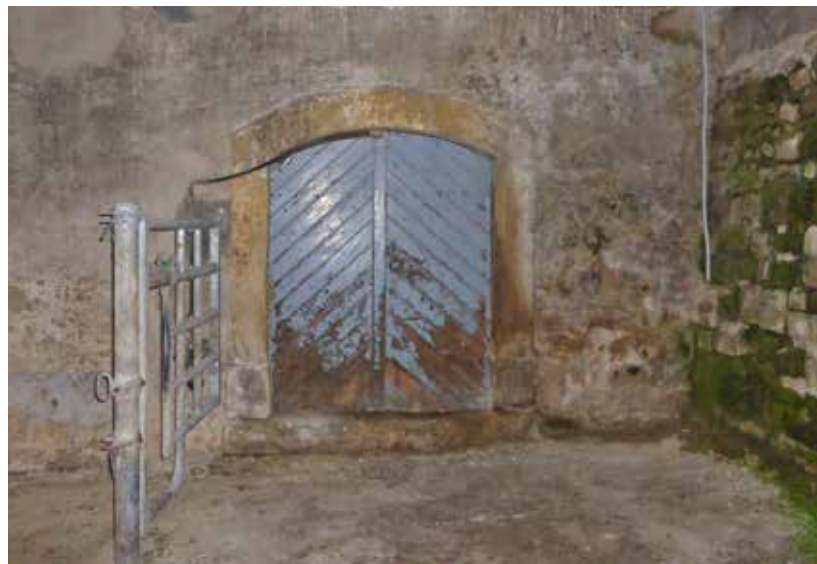
abfallende Gelände liegt das Kellergeschoss des Wirtschaftsgebäudes an der südlichen Giebelseite frei und lässt den Blick zu auf einige Fenster- und Türöffnungen, die vom früheren Wohnhaus der ‚Lentzenvogtei‘ überliefert sind, die bedingt durch die größere Bautiefe des heutigen Gebäudes zum Teil auch im Inneren liegen (AUT, SOH, ENT) (**Abb. 16**). Der Keller des Vorgängerbaus mit rundbogigem Sandsteinportal ist ebenfalls noch vorhanden und vom Hof aus neben dem unteren großen Scheunentor zugänglich (AUT, ENT) (**Abb. 17 und 18**).

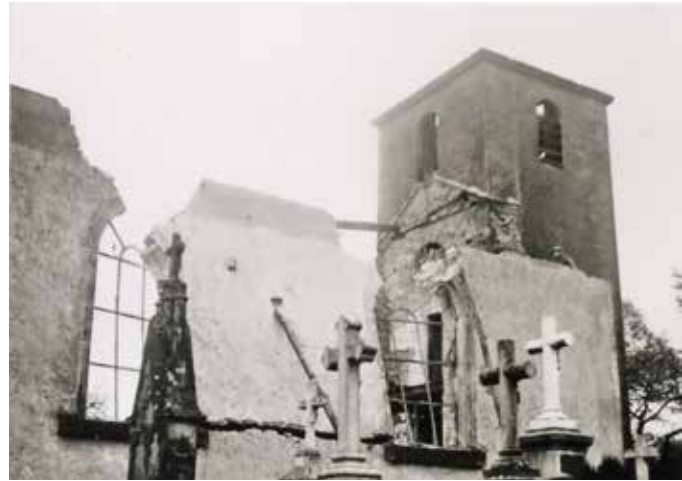
4

▲
Blick aus nordöstlicher Richtung auf die 1938 durch ein Feuer beschädigte alte Kirche
Weber, Edouard, *Eglise de Blaschette*, [Fotografische Aufnahme], Commission des Archives Lorentzweiler, Blaschette, o. J.

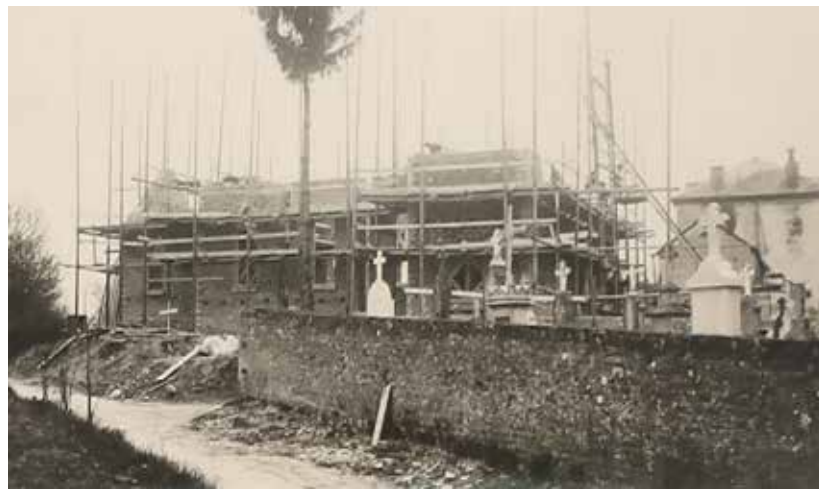
5

▲
Blick vom nördlich liegenden Friedhofsareal auf die 1938 partiell abgebrannte alte Kirche
Weber, Edouard, *Eglise de Blaschette*, [Fotografische Aufnahme], Commission des Archives Lorentzweiler, Blaschette, o. J.

zumindest, dass das alte Gotteshaus zwischenzeitlich verschwunden ist.¹⁰ Das in den frühen 1840er-Jahren fertiggestellte Gotteshaus, das ebenfalls dem Heiligen Hubertus geweiht war, befand sich ungefähr an der Stelle, wo auch das heutige steht.¹¹ Nachdem ersteres im August 1938 bis auf den Turm und die Grundmauern abgebrannt war, wurde innerhalb eines Jahres der gegenwärtige Kirchenbau errichtet, der im Herbst 1939 eingeweiht wurde (**Abb. 3, 4 und 5**).¹²

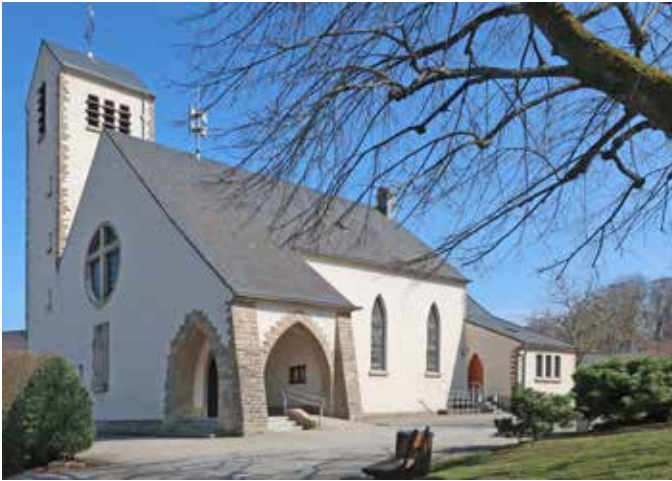
6

Dieser markante Kirchenbau, der nach Plänen des Luxemburger Architekten Jean Deitz-Kintzelé errichtet wurde, ist von der leicht unterhalb verlaufenden Rue de Fischbach über eine mehrstufige Treppe zugänglich (AUT, CHA, AIW) (**Abb. 6**).¹³ Zuerst gelangt man auf einen Parkplatz, von dem alle betreffenden Bauten des Ensembles in wenigen Schritten erreichbar sind. Das Volumen besteht dabei grundsätzlich aus einem einschiffigen Saalbau mit südlich angefügtem Eingangsbereich, die beide unter einem steilen, schiefergedeckten Satteldach zusammengefasst sind, sowie einem an die Nordwestecke angefügten Glockenturm, ebenfalls mit Satteldach in englischer Schiefereindeckung (AUT, CHA, BTY). Gen Osten schließt an das Langhaus ein eingezogener Chor an, wobei letzterer an der Südseite ohne

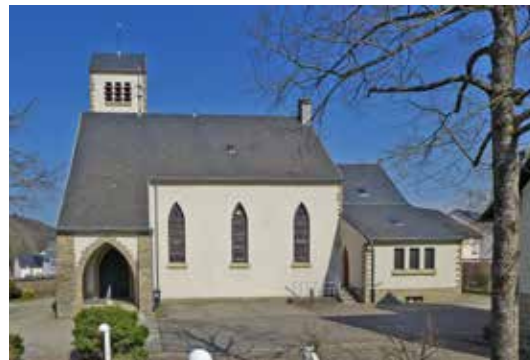
13

Die mehrfach nach vorne respektive nach hinten verspringende Südfassade des Kirchenbaus wird an der linken Seite durch den bereits erwähnten, gestalterisch hervorgehobenen Eingangsbereich mit steingerahmter Spitzbogenpforte markiert (AUT, CHA) (**Abb. 13**). Das rechts davon auszumachende zurückliegende Langhaus wartet mit drei schmalen lanzettförmigen Bleiglasfenstern auf, die jeweils mit einer nach unten abgeschrägten Sandsteinsohlbank ausgestattet und gleichmäßig über die Fassade verteilt sind (AUT, CHA) (**Abb. 14**).¹⁸ Den Übergang zum schiefergedeckten Dach bildet auch hier eine profilierte Steintraufe (AUT, CHA). Die gegenüberliegende Nordansicht des Langhauses ist gleichartig gestaltet (AUT, CHA) (**Abb. 15**).

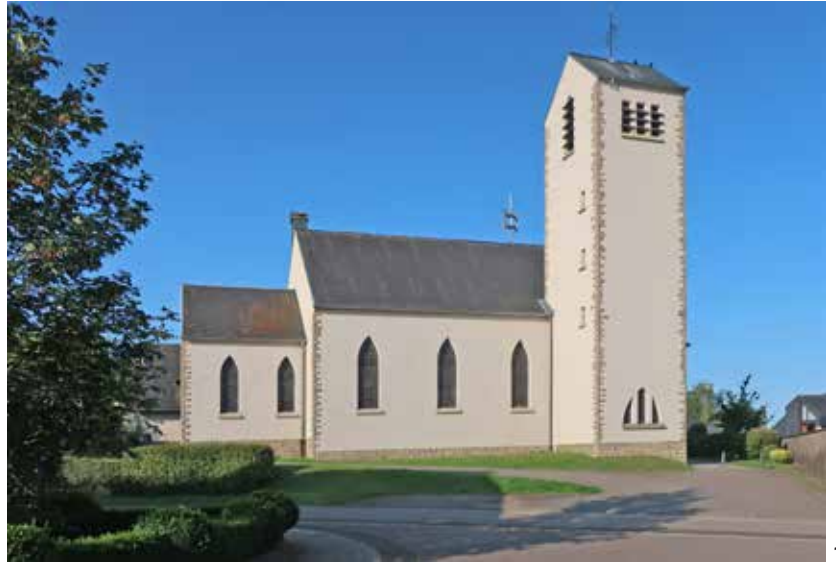
16

Gen Osten findet das Kirchenschiff seinen Abschluss in einem eingezogenen kantigen Chor, der mit Bezug zum Langhaus eine deutlich niedrigere Firsthöhe offenbart (AUT, CHA) (**Abb. 16**). Auf der Nordseite zeigt er ebenfalls lanzettförmige Bleiglasfenster, die prinzipiell als eine kleinere Ausführung jener betrachtet werden können, die auf beiden Seiten des Schiffs zu sehen sind (AUT, CHA).¹⁹ Auf der Südseite hingegen befindet sich die an den Chor unmittelbar anschließende Sakristei (**Abb. 17**). Deren Südansicht weist auf Kellerebene ein querliegendes, halb in den Sandsteinsockel integriertes zweiflügeliges Fenster und auf Erdgeschossniveau ein

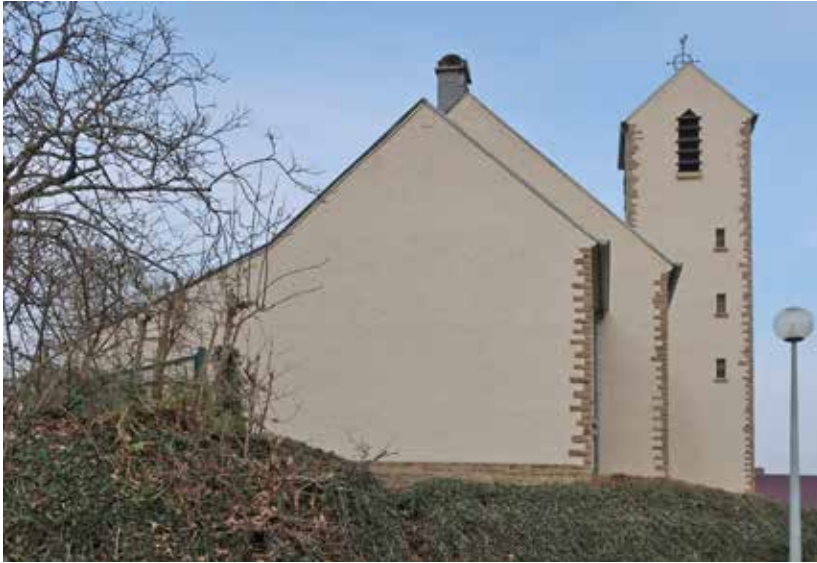
19

dreigeteiltes Fensterelement mit Bleiverglasungen, davorgesetzten Gitterstäben und durchgehender Sandsteinsohlbank auf (AUT, CHA).²⁰ Zutritt zur Sakristei bietet sich über den an der Westseite des kleinen Baukörpers liegenden Eingang mit hölzerner Tür in Spitzbogenform, der über eine mehrstufige Treppe erreicht werden kann (AUT, CHA) (Abb. 18). Links davon befindet sich zudem eine in den Keller hinabführende Betontreppe mit seitlicher Sandsteineinfassung (AUT, CHA). Die östliche Ansicht der beiden ineinander übergehenden Volumina von Chor und Sakristei ist geschlossen gehalten (Abb. 19).²¹

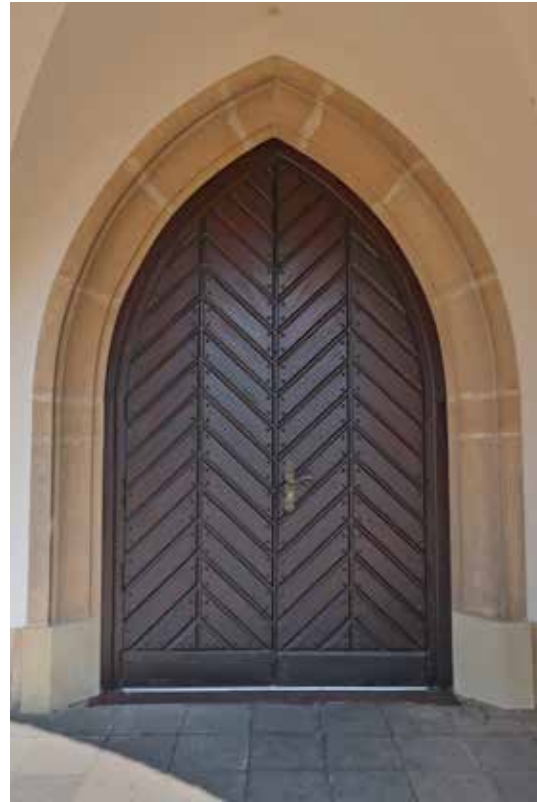
20

Der Haupteingang der Kirche mit spitzbogiger zweiflügeliger Holztür ist von Westen und Süden durch besagte Pforten, die den Vorbereich einfassen, erreichbar (AUT, CHA) (Abb. 20, vgl. Abb. 10). Gerahmt wird die Tür mittels eines ebenfalls spitzbogigen, mehrfach profilierten und abgestuft gestalteten Sandsteingewändes mit feiner Scharrur (AUT, CHA). Hinter dem Eingang des einschiffigen Saalbaus befindet sich linker Hand eine zur Empore führende bauzeitliche Terrazzotreppe (AUT, CHA) (Abb. 21). Von der Empore, deren Boden mit schmalen Eichendielen ausgelegt ist, bietet sich durch eine hölzerne Tür mit Spitzbogengiebel Zugang zum Treppenhaus des Turms (Abb. 22). Von hier gelangt man über eine Leiter zum Dach und dem in weiten Teilen bauzeitlich erhaltenen Dachstuhl mit sichtbaren Abbundzeichen (AUT, CHA). Unterhalb der Treppe ist an der westlichen Innenwand ein hölzerner Beichtstuhl mit Schnitzdekor integriert, der im oberen Bereich folgende Inschrift trägt, die beidseitig von je einem geschnitzten Kreuz flankiert wird: ‚GEHE•IN•FRIEDEN‘ (AUT, CHA).

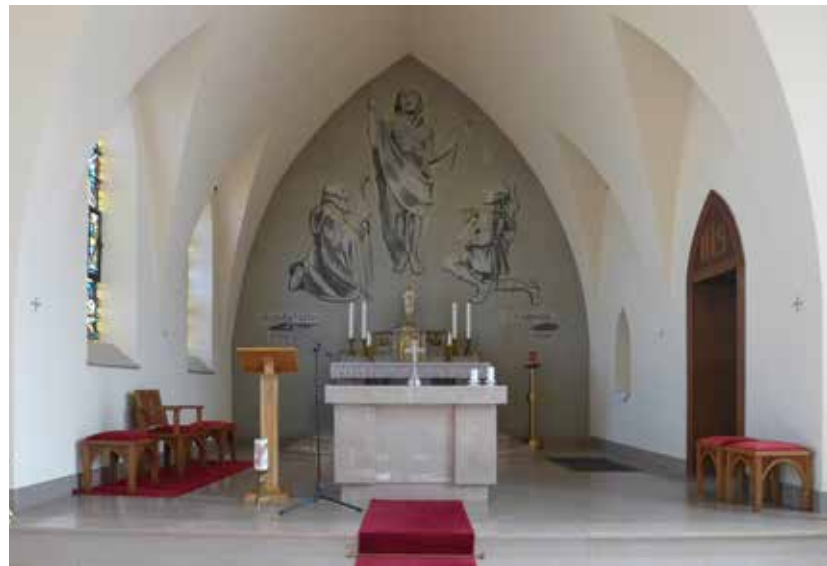
Der leicht erhöhte, über mehrere Stufen zu erreichende Chor ist mit beige-
farbenem Marmor ausgelegt; auch der im vorderen Bereich platzierte
massive Altarblock ist aus diesem Naturstein gearbeitet und zeigt einen
ähnlichen Farbton (**Abb. 33 und 34**).²⁷ Der an der Chorabschlusswand
stehende Altar mit massivem Stipes, der mittig ein Kreuz erkennen lässt,
sowie abgestuftem retabelartigem Aufsatz ist aus diversen Marmorsorten
gearbeitet, deren unterschiedliche Farbgebung bewusst in die Gestaltung
miteinbezogen wurde (**Abb. 35**).²⁸ Besagter Altaraufsatz präsentiert sich im
Zentrum dreigeteilt, wobei das Herzstück von dem nach vorne gerückten
Tabernakel gebildet wird, dessen Schauseite mittels eines hochformatigen,
kunstvoll getriebenen Messingreliefs geschmückt ist (AUT, CHA) (**Abb. 36**).
Letzteres zeigt eine Mandorla, die zweiflügelte Seraphim, das Christus-
mogramm Chi-Rho nebst den in lateinischer Schrift beigefügten christo-

Luxemburger Künstlers Edouard Marie Weber – mit ‚E. M. Weber 63‘ –
signiertes Gemälde, das in Grisaille-Technik ausgeführt wurde (AUT, CHA,
AIW) (**vgl. Abb. 33**).³⁰ Die zentrale Achse wird dabei von dem alles überragenden Christus eingenommen, der als Auferstandener mit Segensgestus

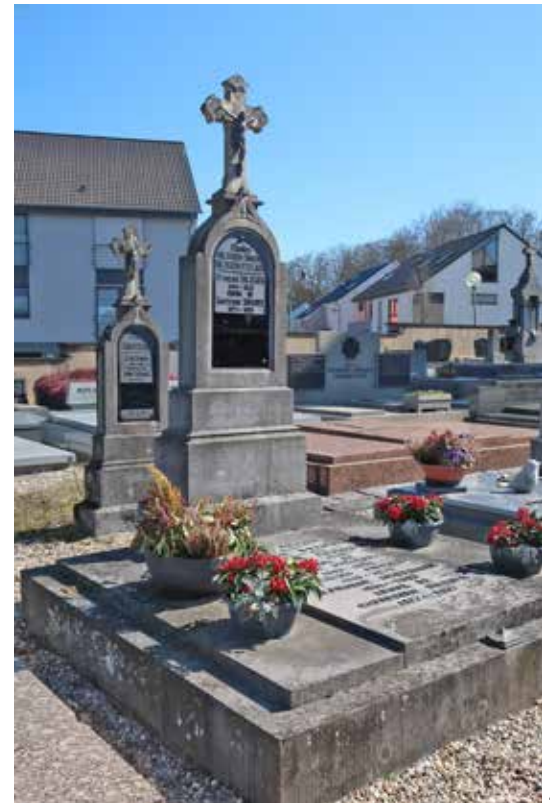
Als exemplarisch für eine aus Blaustein gefertigte Stele können etwa die beiden Grabmäler der Familien Hildgen-Simons respektive Hildgen-Stecker und Wehr-Ehlinger gelten, die eine nahezu identische Grundgestalt offenbaren und mit Bezug zu den Inschriften aus dem ersten Viertel des 20. Jahrhunderts stammen dürften (Abb. 46 und 47).⁴² Beide zeigen einen Aufbau aus mehrfach abgestuftem Sockel, darauf fixierter

hochrechteckiger Tafel mit Spitzbogenabschluss und dezentem historisierendem Dekor sowie einem alles überragenden Kruzifixus (BTY). Während die an dem Kreuz des einen Grabmals fixierte Christusfigur nebst Titulis Crucis mit dem ‚INRI‘-Schriftzug aus Bronze gefertigt wurde, ist diejenige an dem anderen aus weißem Marmor hergestellt (AUT, CHA) (Abb. 48). Bei dem Grab der Familie Hildgen ist überdies noch die ebenfalls aus Blaustein gearbeitete Grababdeckung inklusive scharrierter Umrandung erhalten (AUT, CHA).
