Inventar der Baukultur im
Großherzogtum Luxemburg

NATIONALE INVENTARISIERUNG DER BAUKULTUR IM GROSSHERZOGTUM LUXEMBURG

LORENTZWEILER

Institut national
pour le patrimoine
architectural

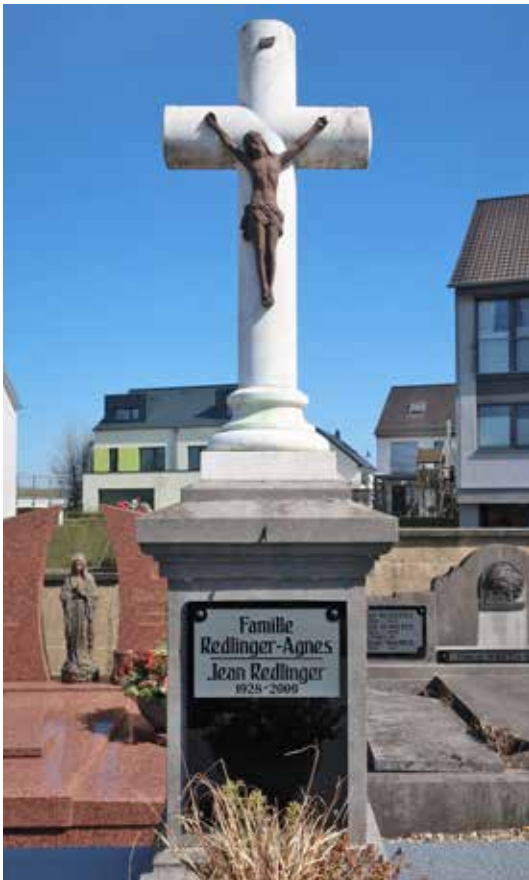
52

Bei der Betrachtung der Grabmäler in Pfeilerform lassen sich verschiedene Materialien ausmachen. Der hoch aufragende, mehrfach abgestufte Pfeiler mit aufgesetztem Kleeblattkreuz der Familie Wirtz-Merges mit einem Sockel, der die typische Golgota-Motivik aufzeigt, die den Hinrichtungsort Christi versinnbildlichen soll, ist das einzige aus Sandstein geschaffene erhaltenswerte Grabmal, das eine noch existente Ruhestätte ziert (AUT, SEL, GAT, CHA, BTY) (Abb. 51). Die Jahresinschriften auf der vorhandenen Tafel, die auf die zweite Hälfte des 20. Jahrhunderts verweisen, lassen den Schluss zu, dass es sich hier um eine Wiederverwendung handeln muss. Weiterhin sind diesem Bautypus das Grabmal der Familie Redlinger mit imposantem Blausteinsockel und farblich kontrastierendem großem Marmorkreuz mit bronzenener Christusfigur sowie das komplett aus Blaustein gefertigte der Familie Klemens-Jegen zuzuordnen (AUT, GAT, CHA, BTY) (Abb. 52).

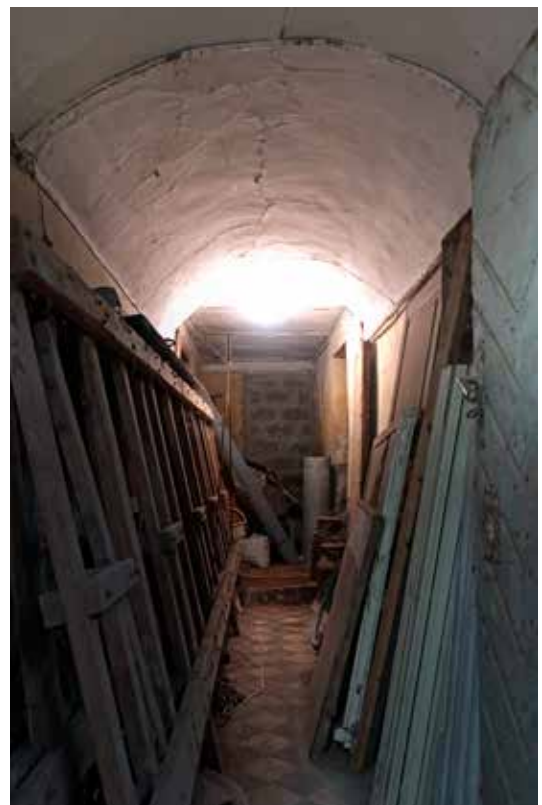
6

Der Hauseingang führt in einen relativ langen Flurbereich. Dessen Decke weist ein segmentbogiges Gewölbe auf (**Abb. 6**). Der Boden wurde mit Fliesen im Schachbrettmuster ausgelegt (AUT, CHA) (**Abb. 7**). Diese sind auch in der Küche links neben dem Flur zu finden (AUT, CHA). Dabei handelt es sich um eine sogenannte ‚Schwarzkichen‘ mit Kreuzgewölbe

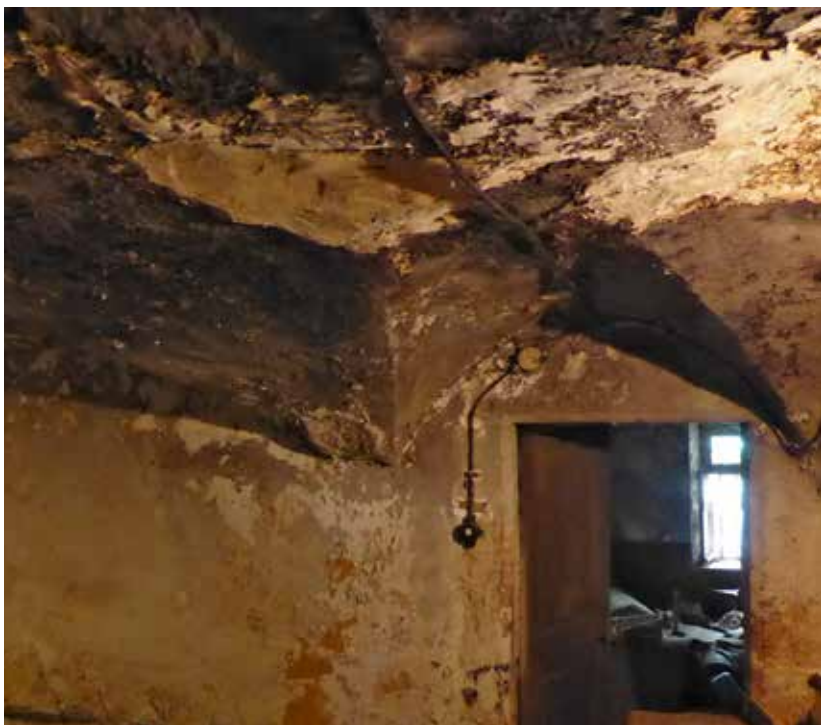
9

◀ **Die sogenannte Schwarzküche im Wohnhaus**
Anonym, Blaschette. Raashaff, [Fotografische Aufnahme], Service des sites et monuments nationaux, Archiv SSMN, 2019.

und offenem Rauchabzug (AUT, SEL, CHA) (Abb. 8 und 9).³² Angebaut an diesen Raum ist eine ‚Haascht‘ (AUT, CHA). Die nach Norden ausgerichteten Räume sind mit Balkendecken und Holztüren ausgestattet (AUT, CHA) (Abb. 10). Die steile Holzterrasse wurde in der jüngeren Vergangenheit abgetragen, sodass seit den 1970er-Jahren Erd- und Obergeschoss nur über eine neue Betontreppe in der Scheune miteinander verbunden sind.³³ Der Boden des Obergeschosses ist mit Holzdielen belegt (AUT, CHA) (Abb. 11). Auch hier sind in den niedrigen Räumen Holzbalken an den Decken vorhanden (AUT, CHA). Die Brettertüren mit metallenen Beschlägen werden entweder von Holzlaibungen oder Sandsteingewänden eingefasst (AUT, SEL, CHA) (Abb. 12). Eine Holzterrasse erschließt Ober- und Dachgeschoss (AUT, CHA). Eine wissenschaftliche Analyse der Holzbalken des Dachstuhl ergab, dass ein Teil hiervon als bauzeitlich eingeordnet werden kann und Mitte der 1680er-Jahre zu datieren ist (AUT, SEL, CHA) (Abb. 13).³⁴

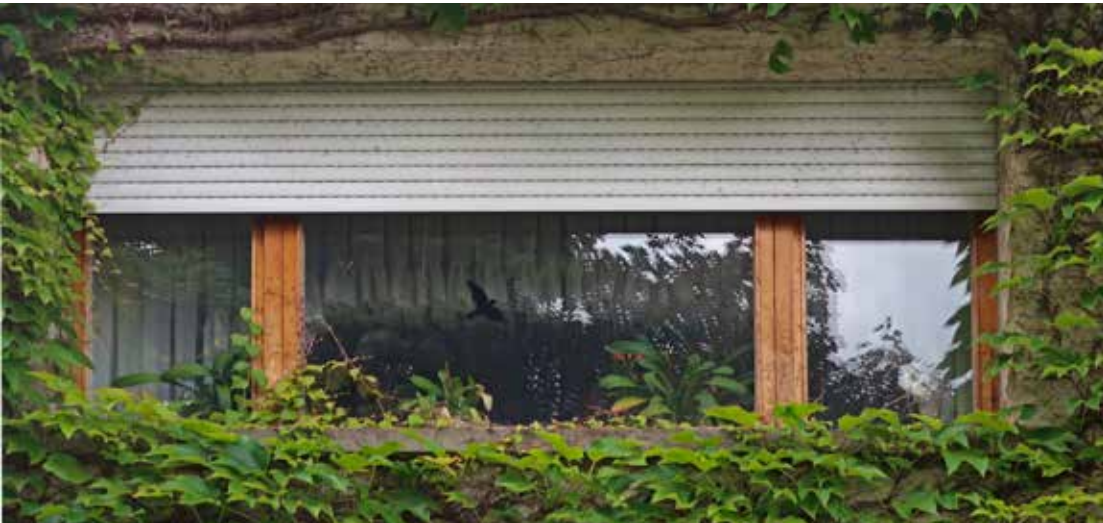
kleineren hochrechteckigen Fenster des Obergeschosses, die jeweils von einem schmalen Sandsteingewände eingefasst werden (AUT, CHA) (**Abb. 1 und 2**).³ Hervorzuheben auf dieser Fassadenseite ist, dass die zweite Achse von links im Obergeschoss durch den Gebrauch von grünen Bleiglasfenstern differenziert gestaltet wurde (AUT, CHA) (**Abb. 3**).⁴ Im Eingangsbereich befindet sich die bauzeitliche Haustür mit polygonalem Handgriff, neben der zwei vertikale Reihen aus Glasbausteinen deutlich erkennbar sind (AUT, CHA) (**Abb. 4**).

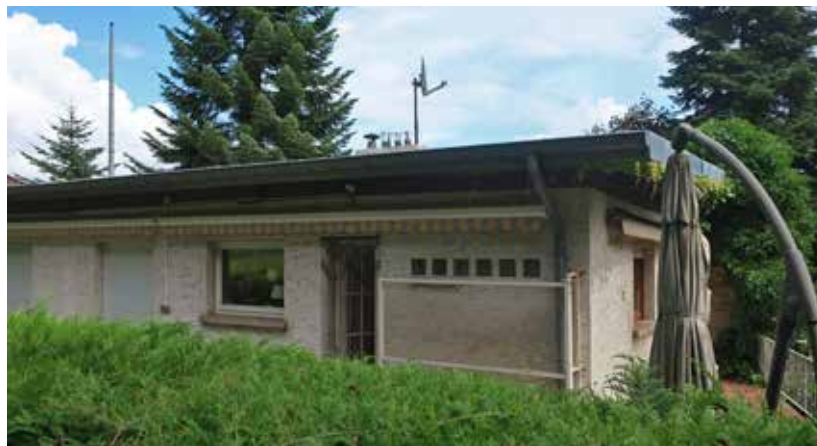
6

Die nach Norden ausgerichtete Fassade ist im Vergleich zu den anderen Seiten überwiegend geschlossen gestaltet.⁵ Wegen der steigenden Topografie des Grundstücks wird ein Teil des sandsteinernen Erdgeschosses vom Erdreich überdeckt, sodass hier nur ein kleines Fenster zu finden ist (AUT, CHA).⁶ Das Obergeschoss ist mit keinerlei Öffnungen ausgestattet. Im Gegensatz dazu weist die rückwärtige Fassade mehrere Holzfenster mit steinernen Fensterbänken auf (AUT, CHA) (**Abb. 5**). Die unterschiedlichen Größen der Fenster lassen von außen schon die Inneneinteilung der Zimmer erahnen. Zwischen dem Waschbetonsockel befindet sich eine mit gelblichen Cerabati-Fliesen belegte Stufe, die zur verglasten Holztür führt (AUT, CHA). Daneben wurden sechs Glasbausteine in die Wand eingelassen (AUT, CHA) (**Abb. 6**).

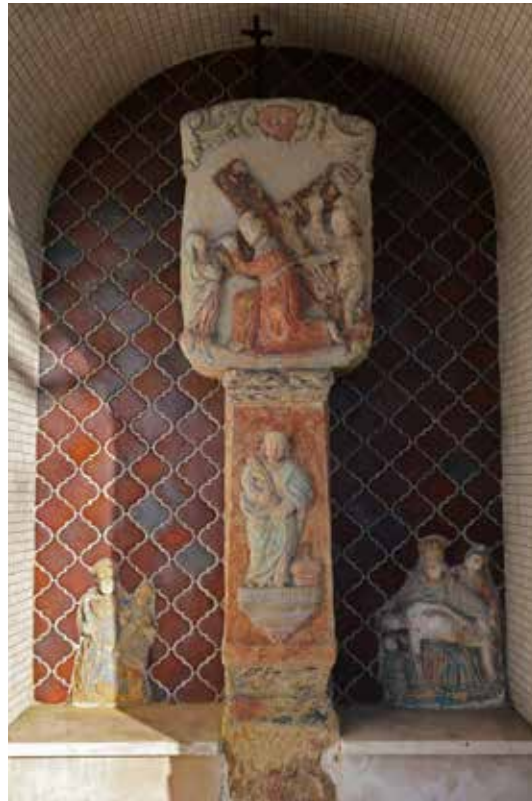
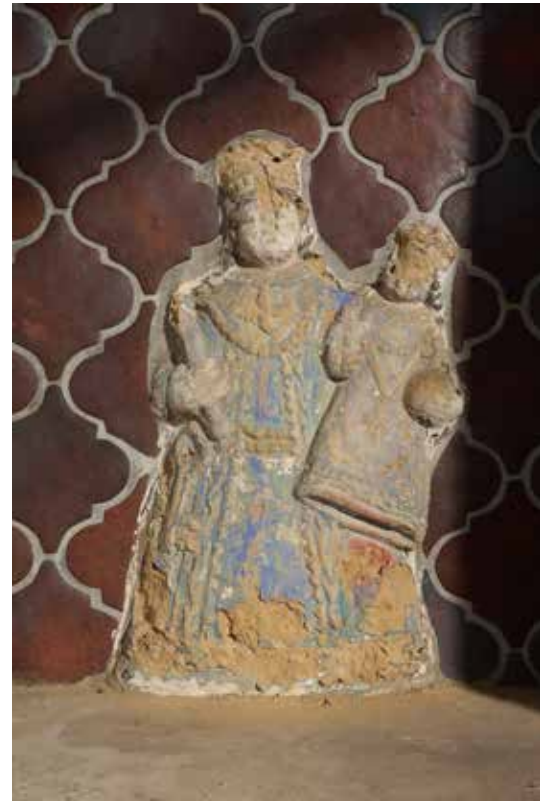
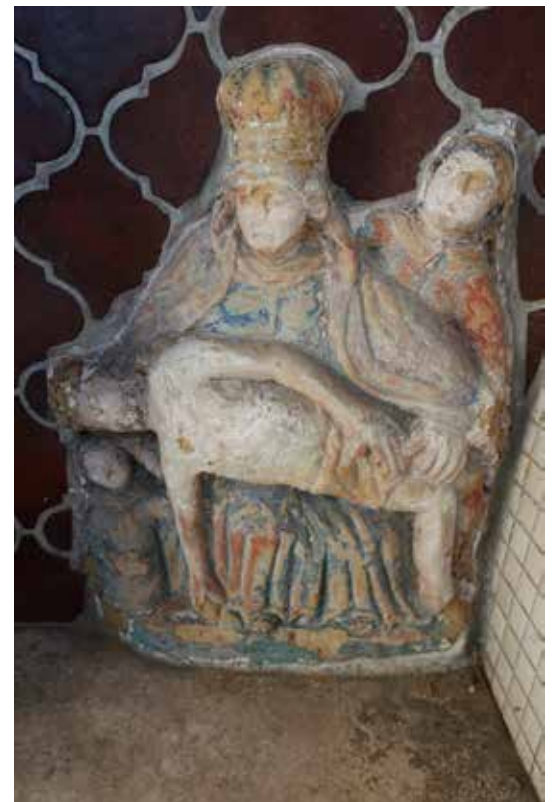
sowie zwei nicht datierte Fragmente, die wohl aus einem anderen Kontext stammen und hier als Spolien eingebaut wurden (AUT, CHA, BTY, ENT) (Abb. 1, 2 und 3).² Letztere stammen aber vermutlich aus der gleichen Zeit wie der Bildstock und wurden wahrscheinlich auch von gleicher Hand geschaffen, nämlich seitens des lokal bedeutsamen Steinmetzes Mathias Schergen (AUT, CHA, AIW).³

Die Mittelachse der wohl in den 1980er-Jahren mit zeittypischen Terrakotta- und hellbeigen Mosaikfliesen verkleideten Kapellenrückwand wird dominiert von dem barocken Bildstock aus beige Sandstein, der noch deutliche Reste einstiger Farbfassungen zeigt (AUT, CHA, SOK) (vgl. Abb. 1). Der Aufbau des Kleindenkmals ist charakterisiert durch einen aus einem Stück gehauenen Unterbau, der aus einem pfeilerartigen, sich nach oben leicht verjüngenden Schaft und einem mittels kräftiger Schnürung abgesetzten, würfelförmigen Sockel besteht, sowie

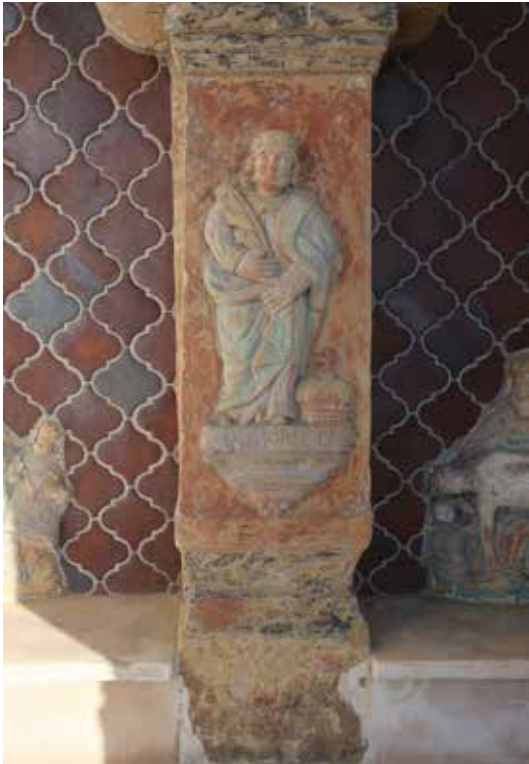
dem krönenden Aufsatz in Form einer Bildtafel (AUT, CHA) (**Abb. 4 und 5**). Letzterer sitzt dabei direkt auf dem Schaft auf und nicht, wie bei vergleichbaren Objekten häufig zu sehen, auf einem kapitellartigen Zwischenstück (AUT, CHA). Auf dem Sockel findet sich eine Inschrift, die sich aber aufgrund von Steinabrieb nur noch partiell entziffern lässt (AUT, CHA) (**Abb. 6**). Hirsch erkannte hier noch Folgendes: „H. WAGENER/A. CATHARINA/WITRY/MDCCCXI“. ⁴ Diese Gedenkschrift beinhaltet also sowohl die teils abgekürzten Namen des Stifterpaars, Heinrich Wagener und Anna Catharina Witry, als auch das Entstehungsjahr 1811 (SOH). ⁵ Der über dem Sockel aufragende Schaft zeigt eine im Halbre relief gearbeitete, auf einer markanten, mehrfach profilierten Wandkonsole stehende männliche Heiligenfigur (AUT, CHA) (**vgl. Abb. 4**). Die eingemeißelte Inschrift ‚S • HENRICUS‘ gibt auf direktem Wege Auskunft darüber, dass es sich bei dem Dargestellten um den Heiligen Heinrich (gestorben 1024), zu Lebzeiten unter anderem deutsch-römischer Kaiser aus dem Geschlecht der Ottonen, und damit um den Namenspatron des Stifters handelt (AUT, CHA). ⁶ Die Figur steht dem Betrachter frontal gegenüber und trägt ein langes Gewand sowie einen ebenso langen Mantel, den der Heilige mit seiner linken, übergroßen Hand festhält. Mit der rechten Hand umfasst er einen Palmzweig. Das rundliche, von kinnlangem Haar umgebene Gesicht ist durch große Augen, volle Lippen und einen Kinnbart charakterisiert. Der Kopf ist von einer eher schlichten Krone mit rautenförmigem Muster bedeckt. Letztlich ist die prächtige Kaiserkrone zu Füßen des Heiligen das eindeutigste Attribut, das diesen als Herrschergestalt zu erkennen gibt. Unterhalb der Heilendarstellung finden sich noch Restspuren einer

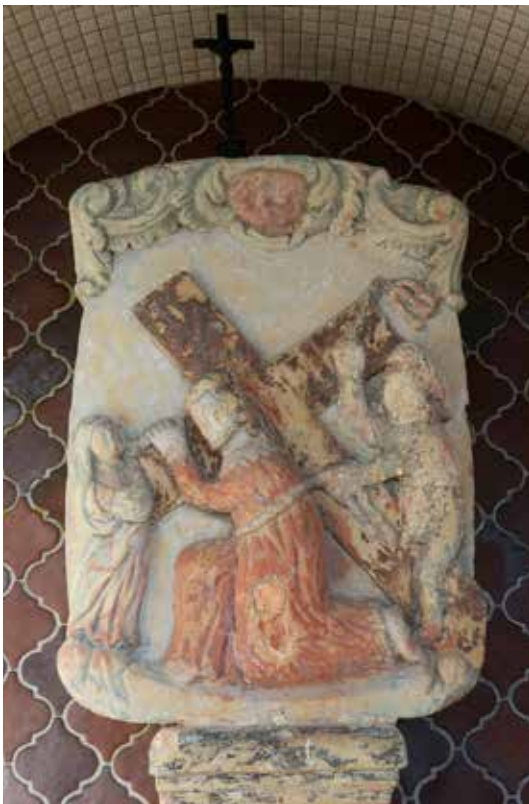
5

Der den Bildstock krönende Aufsatz präsentiert sich im unteren Bereich schalenförmig gerundet und zeigt beidseitig vegetabile Ornamente (AUT, CHA) (vgl. Abb. 5). Die so entstandene Mulde bietet eine Art Bühne für die im Halbre relief gearbeitete Kreuztragungsszene, welche die Bildtafel dominiert und welche die vierte Station eines traditionellen Kreuzwegs darstellt – und zwar den Moment, als Christus seiner Mutter begegnet (AUT, CHA). Die zentrale Achse wird von dem bedeutungsperspektivisch hervorgehobenen Jesus eingenommen, der unter der Last des Kreuzes zusammengebrochen ist. Der dem Tod geweihte Messias trägt ein langes, rot gefasstes Gewand mit abgesetztem gezacktem Kragen. Auf Taillenhöhe ist ein grober Strick auszumachen, der um seinen Körper geschlungen ist. Dieser wird von dem rechts des Heilands dargestellten Schergen festgehalten und dient diesem zur Führung des Gefangenen (CHA). Im Kopfbereich zeigt die Jesusfigur teils erhebliche Schäden, unter anderem in Form von Steinabplatzungen, sodass das ursprüngliche Antlitz nicht mehr zu erkennen ist. Bei der Kopfbedeckung dürfte es sich – unter Berücksichtigung der traditionellen Ikonografie in diesem Kontext – um eine Dornenkrone handeln, was indes aufgrund des heutigen Erscheinungsbilds nicht mehr verifiziert werden kann. Besonders eindrucklich beim Anblick der Szene ist die spürbare Erschöpfung des Geknechteten, der sein müdes Haupt gegen das Kreuz, das er mit beiden Armen umfasst hält, zu legen scheint. Vom Betrachter aus links von Jesu ist eine in ein langes Gewand gehüllte und Kopfschleier tragende Frauenfigur auszumachen, die ihre übergroßen Hände vor dem Körper gefaltet hat, was sowohl als Bet- als auch als Trauergestus gelesen werden kann. Bei der Dargestellten handelt es sich um die Gottesmutter Maria, die ihrem Sohn mit trauriger Miene direkt ins Gesicht blickt (CHA). Auf der Bildtafel ganz rechts findet sich die bereits erwähnte Figur eines Schergen, deren Erhaltungszustand als ziemlich schlecht beschrieben werden muss. Zwar ist die Körperform noch grundsätzlich zu erkennen, aber alle etwaigen Ausdifferenzierungen in der Gestaltung sind dem sprichwörtlichen Zahn der Zeit zum Opfer gefallen. In der rechten Hand hält der Henkersknecht eine Geißel und hat den Arm bereits erhoben, um den Gefangenen damit anzutreiben. Die Szene der Kreuztragung

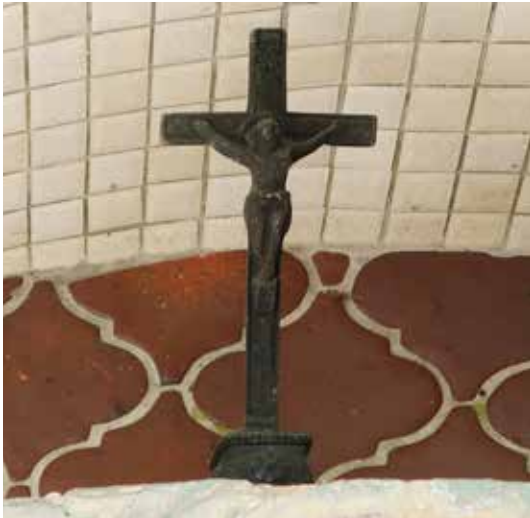
8

wird überhöht und zugleich betont von einem reichen, vergleichsweise gut erhaltenen Girlandenschmuck mit vegetabilen Motiven, welcher gleichzeitig den nach oben hin leicht abgerundeten Abschluss des Bildstockaufsatzes markiert (AUT, CHA). Das Zentrum dieses Dekors füllt ein kartuschenartiges Oval, das zusammen mit den verschnörkelten, typisch barocken Blattornamenten rundum eine Blütenform ausbildet (vgl. Abb. 5). Auf dem Bildstockaufsatz steht heute ein filigraner gusseiserner Kruzifixus, zu dem indes nichts Näheres bekannt ist (Abb. 8).

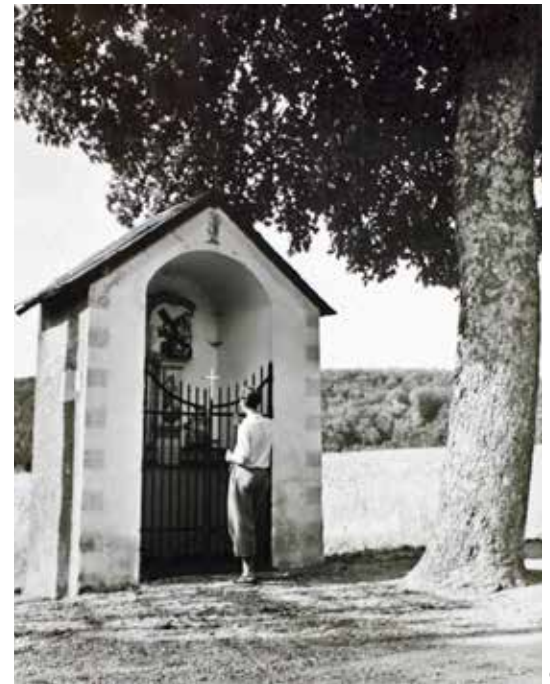
▲
Historische Fotografie der ‚Raashaffkapell‘ in Blaschette
Steinmetzer, Alfred, o. T., [Fotografische Aufnahme], Service des sites et monuments nationaux, Archiv SSMN, o. J.

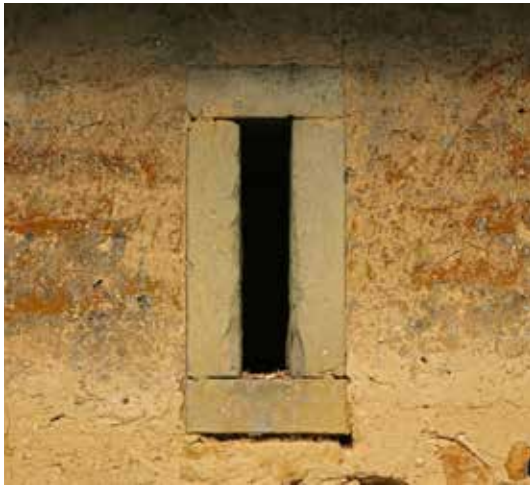
3

Die restlichen Achsen dieser Fassadenseite lassen sich anhand der hochrechteckigen, steingerahmten Lüftungsschlitze ablesen (AUT, CHA) (**Abb. 3**). Die Südseite des Baus ist weitestgehend geschlossen gestaltet, nur der obere Teil des Giebels ist mit einer rundbogigen Öffnung versehen, die ebenfalls von einem Sandsteingewände gerahmt wird (AUT, CHA) (**Abb. 4**). Hier befindet sich heutzutage eine Brettertür. Die zu den Feldern ausgerichtete Westseite ist spiegelsymmetrisch zur Ostseite gestaltet und zeigt sechs steingerahmte Lüftungsschlitze (AUT, CHA) (**Abb. 5**). Ein großes metallenes Schiebetor verdeckt die restlichen Achsen. Ein historisches Foto aus dem Jahr 1979 bezeugt, dass sich hinter dem Tor eine größere Öffnung befindet (**Abb. 6**).⁹ Diese Öffnung wurde damals noch nicht von einem Tor verschlossen.¹⁰ Die nördliche Giebelseite ist schlicht gehalten und präsentiert sich mit einer rechteckigen Öffnung im Erdgeschoss, über der ein Holzsturz zu erkennen ist (AUT, CHA) (**Abb. 7**). Im oberen Teil des Giebels befindet sich eine runde steingerahmte Lüftungsöffnung (AUT, CHA). Auf historischen Fotos wurde das Anwesen von einem schiefergedeckten Satteldach abgeschlossen, das jedoch in einem schlechten Zustand zu sein schien, sodass es wohl in den 1980er-Jahren erneuert und durch eine Blecheindeckung ersetzt wurde.¹¹ Das Gebäudeinnere ist aufgrund seiner ursprünglichen Funktion als Stall einfach gestaltet, sodass im Inneren nur Stampflehmboden und ein hölzerner Dachstuhl zu finden sind (CHA).¹²

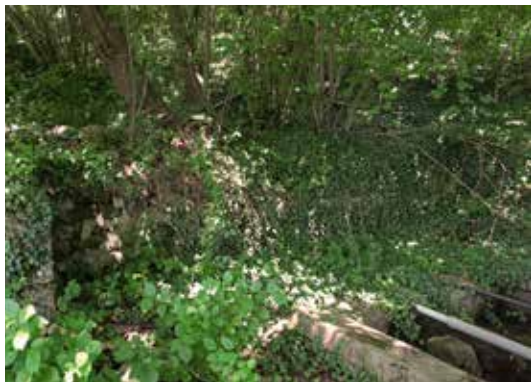
1

Obwohl die ganze Anlage 2008 freigelegt wurde, ist sie heute wieder nahezu überwachsen.³ Eine einen Meter hohe Mauer aus Sandsteinquadern umfasst den Brunnen nach Norden und Westen hin (AUT, CHA) (**Abb. 1**). Ob diese Steine früher einem anderen Bau angehörten, kann aus den zur Verfügung stehenden Quellen nicht eindeutig erschlossen werden. Der Boden soll laut Überlieferung um das Waschbecken herum und unter dem Bewuchs gepflastert sein.⁴ Das Wasser gelangt von der höherliegenden Quellfassung in die drei verschiedenen Becken, die von massiven Sandsteinquadern eingerahmt werden (AUT, CHA) (**Abb. 2 und 3**).⁵ Diese Quader sind gattungstypisch nach innen hin leicht abgeschrägt und mit mehreren Überlaufrippen versehen.

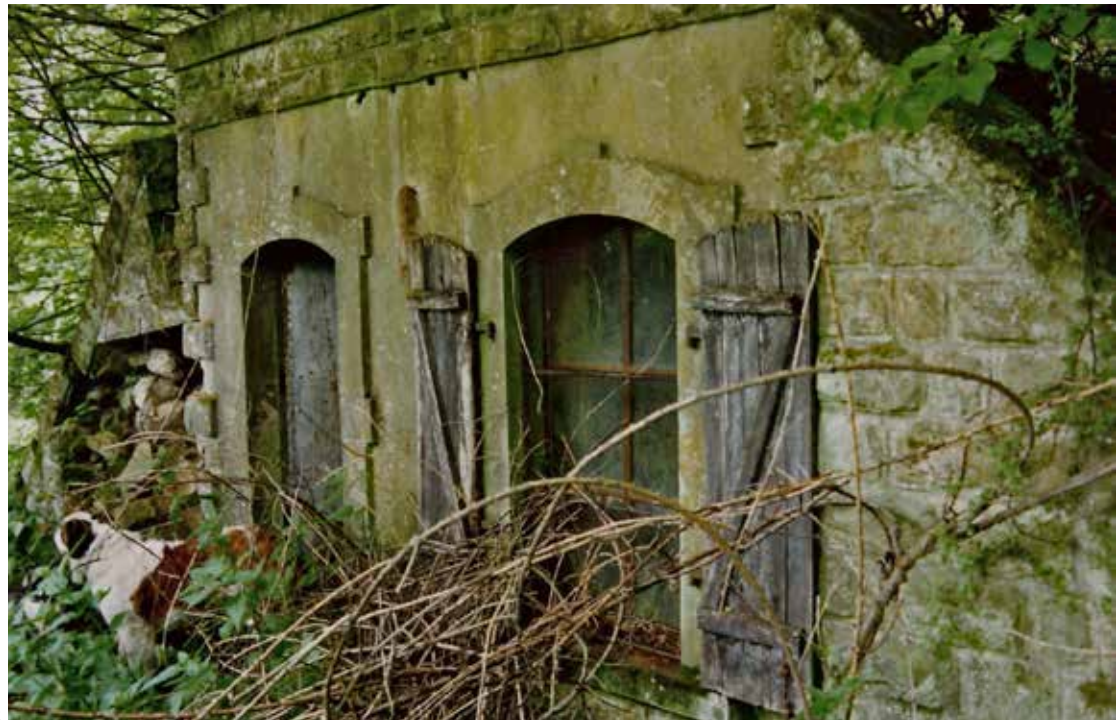
2

►
Der Nutzbau mit den
damals noch vorhandenen
Seitenwänden
Wantz, Carlo, o. T.,
[Fotografische Aufnahme],
Privatsammlung Carlo
Wantz, Blaschette, 1992.

8 Mittlerweile ist die linke Seitenwand zum größten Teil eingefallen.

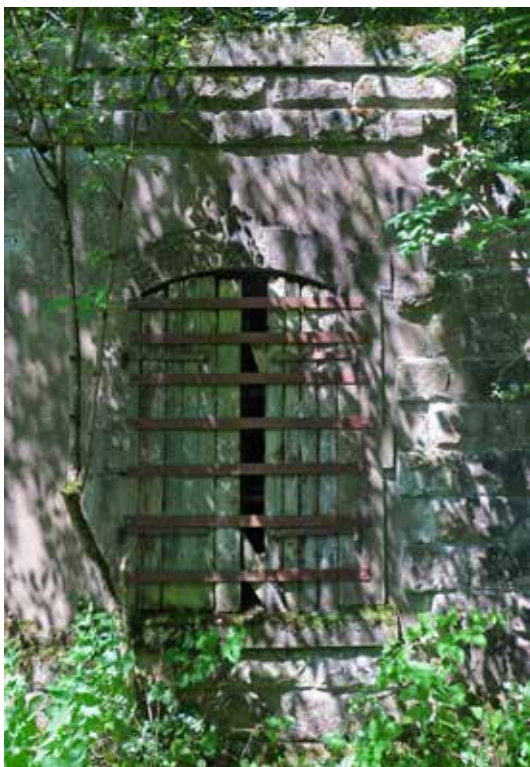
3

Fassade ist verputzt und zweiachsig gegliedert. Rechts befindet sich ein Fenster und links eine Tür. Beide Öffnungen werden von einem segmentbogigen und mehrmals geohrten Gewände eingefasst (AUT, CHA) (Abb. 3).⁹ Hölzerne Klapppläden verschließen das Fenster, sodass nicht festzustellen war, ob das metallene Fenster noch vorhanden ist (AUT, SEL, CHA).¹⁰ Ein historisches Foto bezeugt, dass sich im Innenraum eine Treppe befand, die zu einem unterirdischen Raum führte.¹¹ Dies lässt annehmen, dass der Nutzbau neben seiner Speicher- auch eine Pumpfunktion hatte.

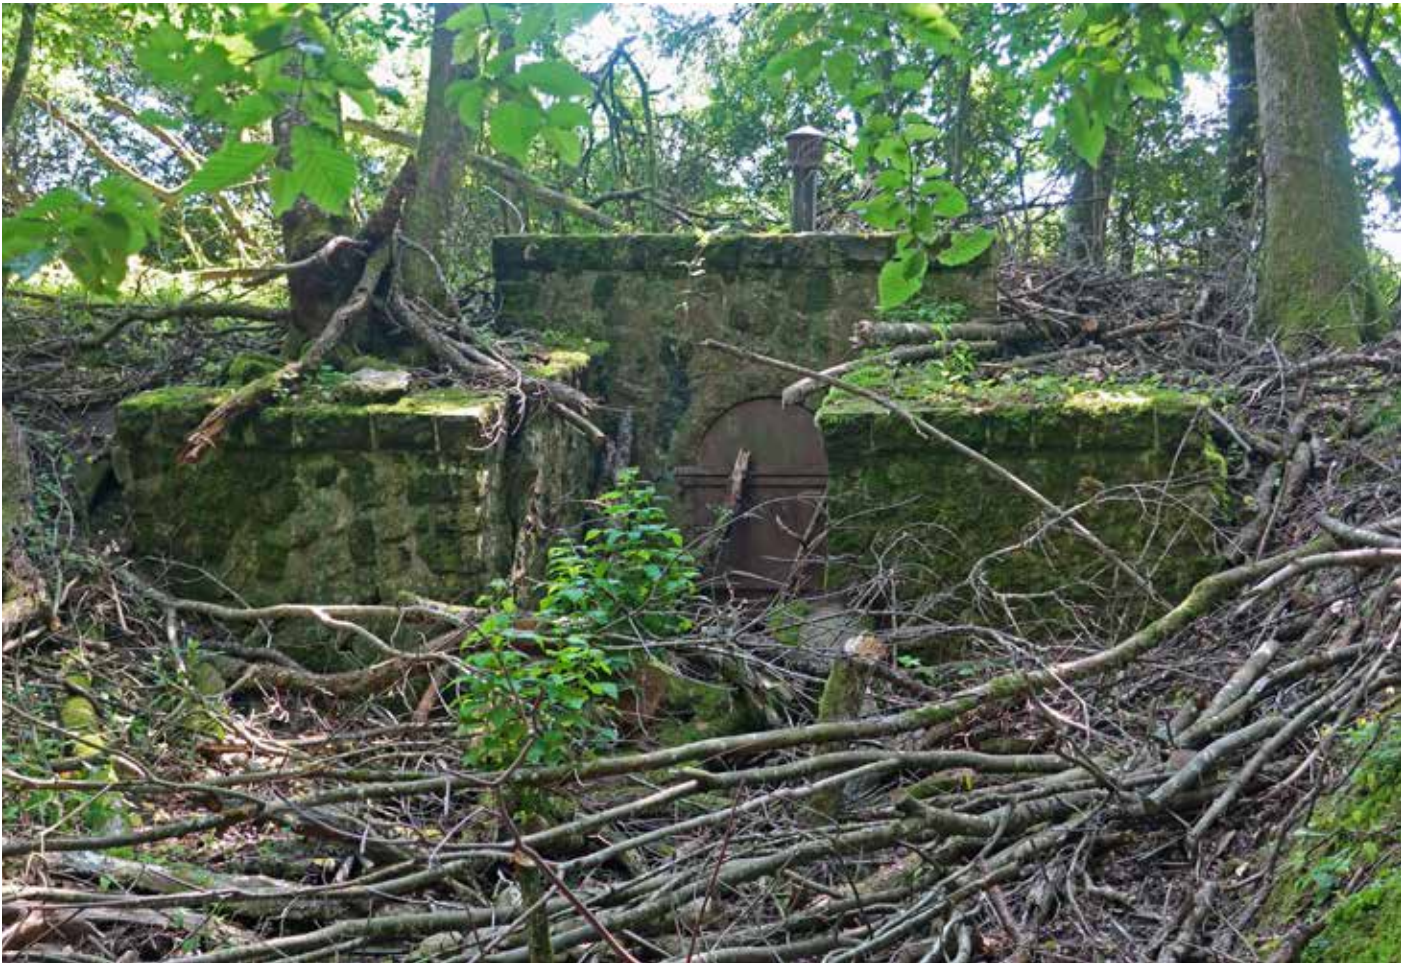
Die Pumpstation besteht aus drei versetzt zueinander angeordneten Baukörpern, die jeweils von einer steinernen Abdeckplatte abgeschlossen werden (AUT, CHA) (Abb. 4 und 5). Letztere steht durch ihre geradlinige Verlegung im Kontrast zum Mauerwerk, das in Opus-incertum-Technik ausgeführt ist (AUT, SEL, CHA). Im etwas höheren Zentralteil befindet sich eine rundbogige sandsteingerahmte Metalltür (AUT, CHA).

stellen seltene historische Zeugen des seinerzeitigen Stands technischer Entwicklung in diesem Kontext dar. Die Sandsteine der Gebäude wurden in unterschiedlichen Techniken vermauert, wie dies zum Beispiel an der angewandten Opus-incertum-Technik im Fassadenbereich des Wasserbehälters ins Auge fällt. Letztere gilt für diese spezifische Baugattung als selten. Durch den authentischen Erhaltungszustand und die jeweils zeittypische Ausformung sind sowohl das Pumpwerk als auch der Wasserbehälter als national schützenswert einzustufen und für die Zukunft zu bewahren.

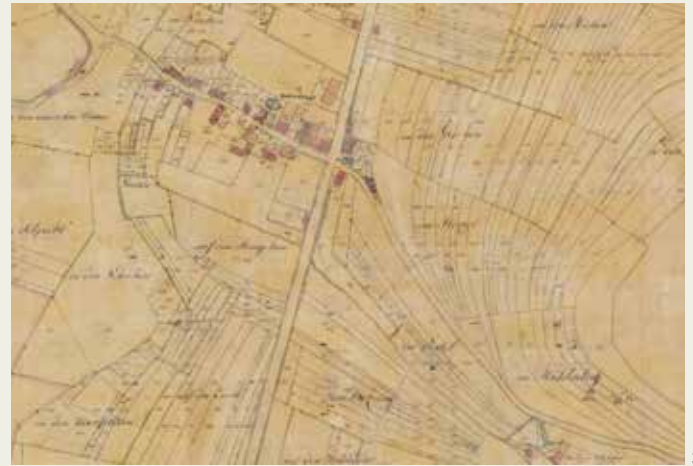
▲ Die Bebauung von Bofferdange auf der überarbeiteten Version des Urkatasters Administration du cadastre et de la topographie du Grand-Duché de Luxembourg, *Urkataster. Lorentzweiler C4*, 1824ff. (überarbeitete Version), Ausschnitt.

Die bauliche Entwicklung des früheren Straßendorfs ist anhand der überlieferten historischen Karten nachzuvollziehen. Auf der 1778 fertiggestellten Ferraris-Karte ist zum Beispiel zu erkennen, dass sich die ganze Bebauung nur entlang der heutigen Rue Théodore Pescatore befand, mit Ausnahme von zwei Gebäuden und der damaligen Kapelle.¹⁸ Laut dem 1824 datierten Urkataster und dessen überarbeiteter Version kamen zwischenzeitlich nur wenige Gebäude an dieser Straße und der Hauptstraße dazu (Abb. 3).¹⁹ Auf diesen Karten ist zudem die Mühle im östlichen Teil der Ortschaft verzeichnet.²⁰ Bis zur zweiten Hälfte des 20. Jahrhunderts veränderte sich die Ortschaft städtebaulich wenig.²¹ Erst in den 1970er-Jahren wurde im südlichen Teil der Rue Théodore Pescatore die Rue Noppeney angelegt und etwa eine Dekade später die Siedlung Cité Roger Schmitz östlich der Route de Luxembourg, die bis zur Jahrtausendwende weiterentwickelt wurde (Abb. 4).²²

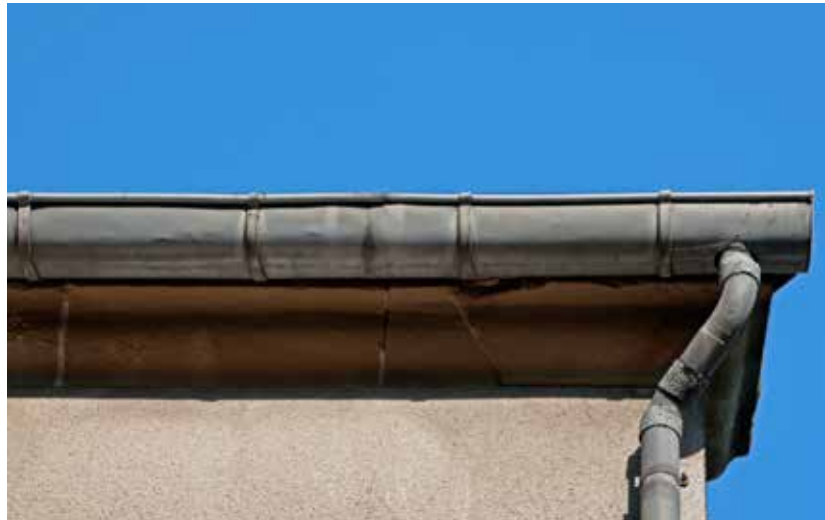
4

Die hölzernen Klappläden sind mitsamt ihrer Wandbefestigungen überliefert (AUT, CHA). Auch die umgreifende, konvex profilierte Traufe ist aus Sandstein gearbeitet (**Abb. 4**). Das Anwesen schließt nach oben hin mit einem Satteldach ab (AUT, CHA). Drei Dachluken bringen natürliches Licht ins Gebäudeinnere (AUT, CHA).

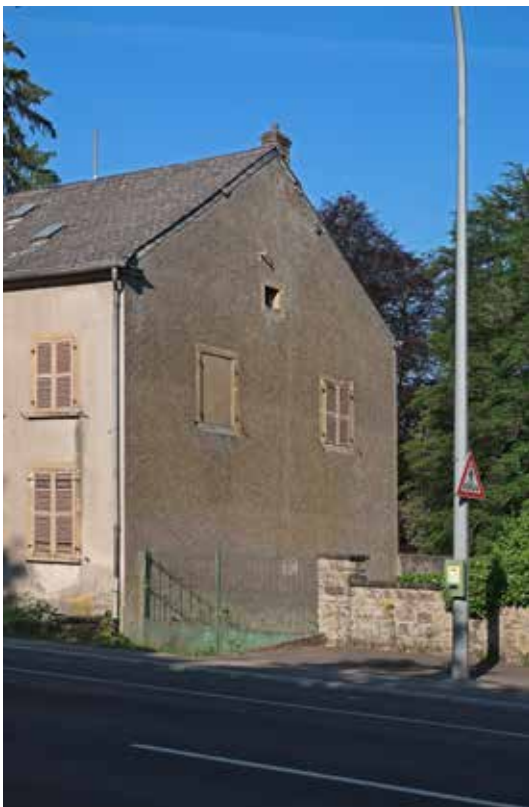
5

Die nach Norden orientierte Giebelseite ist im Gegensatz zur Eingangsfassade weitestgehend geschlossen gestaltet (**Abb. 5**). Hier sind auf Obergeschossniveau zwei Sandsteingewände zu finden (AUT, CHA). Eins davon ist mit einem Fenster ausgestattet, das andere wurde zugemauert (AUT, CHA, ENT). Darüber befindet sich ein quadratisches Gewände, das ein kleines Fenster rahmt (AUT, CHA). Die gegenüberliegende Giebelseite ist nur minimal anders gestaltet (**Abb. 6**). Hier bietet auf Erdgeschossniveau eine steingerahmte Tür mit Klappläden den Zugang zu einer Terrasse, die von einem metallenen Gitter eingefasst wird, von wo aus eine Treppe zum tiefergelegenen Garten führt (AUT, CHA). Im Obergeschoss befinden sich auf dieser Seite nur ein Fenster

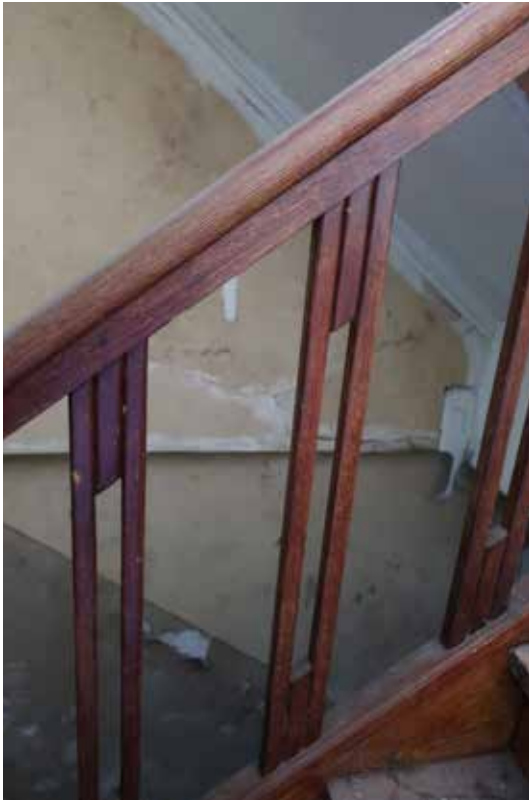
9

Holzelemente, wie Türen und ein Einbauschränk, sind im Erdgeschoss überliefert (AUT, CHA). Die bauzeitliche Treppe, die bis zum Dachgeschoss führte, wurde wohl im 20. Jahrhundert durch eine rezentere Holzterappe ersetzt (ENT) (**Abb. 9**). Das erste Stockwerk ist ebenfalls mit kassettierten Holztüren und dekorativem Stuck ausgestattet (AUT, CHA) (**Abb. 10**). Auf der letzten Etage ist nicht nur der hölzerne Fußboden überliefert, sondern auch der Dachstuhl, der dicke Holzbalken und auch Holznägel aufweist (AUT, CHA) (**Abb. 11**).

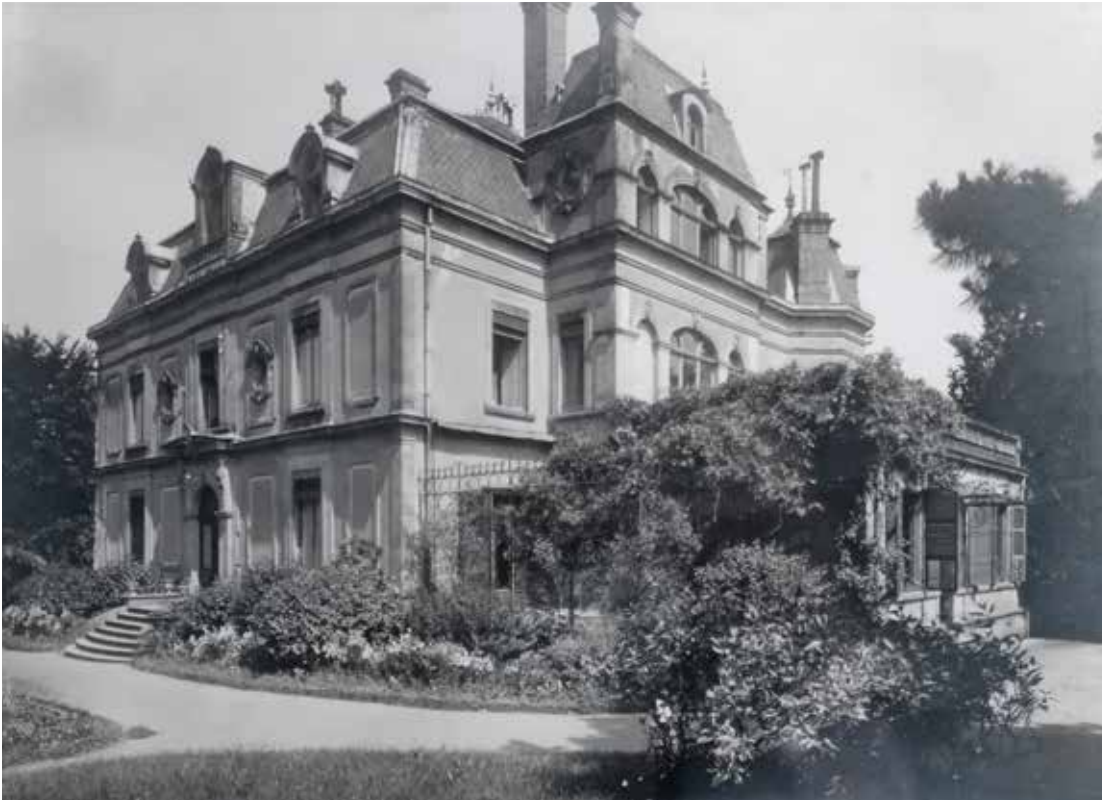
2

◀
Das Wohnhaus vor den Umbauarbeiten
Kutter, B. (Bernard), *Etablissement d'assurance contre l'invalidité et la vieillesse, Luxembourg. Maison de retraite-Altersheim-Bofferdange*, [Fotografische Aufnahme], Privatsammlung Fernand Gonderinger, Bofferdange, o. J.

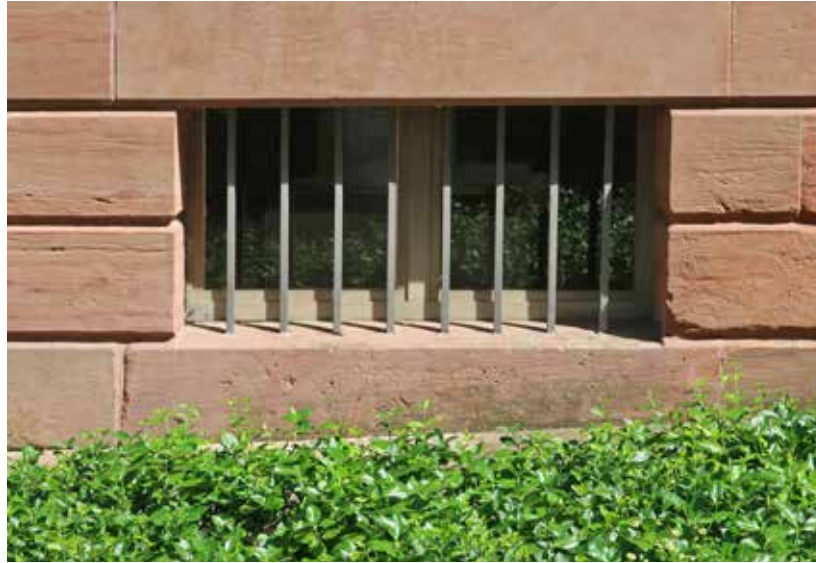
3

Die detaillierte Fassadengestaltung, die teilweise aus Scheinelementen besteht, verleiht dem Haus seine herrschaftliche und imposante Wirkung. Dies ist zum Beispiel bei dem etwa einen Meter hohen, umlaufenden Sockel erkennbar, in dem sich einige Kellerfenster befinden (AUT, CHA) (Abb. 3). Die Breite des Hauses wird hier optisch durch die oberen und unteren abgeschrägten der Sandsteinquader verstärkt (AUT). Deren rötliche Farbe kontrastiert mit den helleren Steinen der weiteren Geschosse und hebt optisch mit dem überstehenden abgerundeten Sockelrand die podestartige Wirkung des Sockels hervor (AUT, CHA). Weitere steinerne und mehrfach profilierte architektonische Elemente betonen an sämtlichen Fassaden die Horizontalität des Gebäudes: das umlaufende Fenstergesims des Erdgeschosses, die Gurtbänder des Obergeschosses, aber auch die Traufe sowie das Gurtgesims zwischen den zwei Etagen (AUT, CHA).

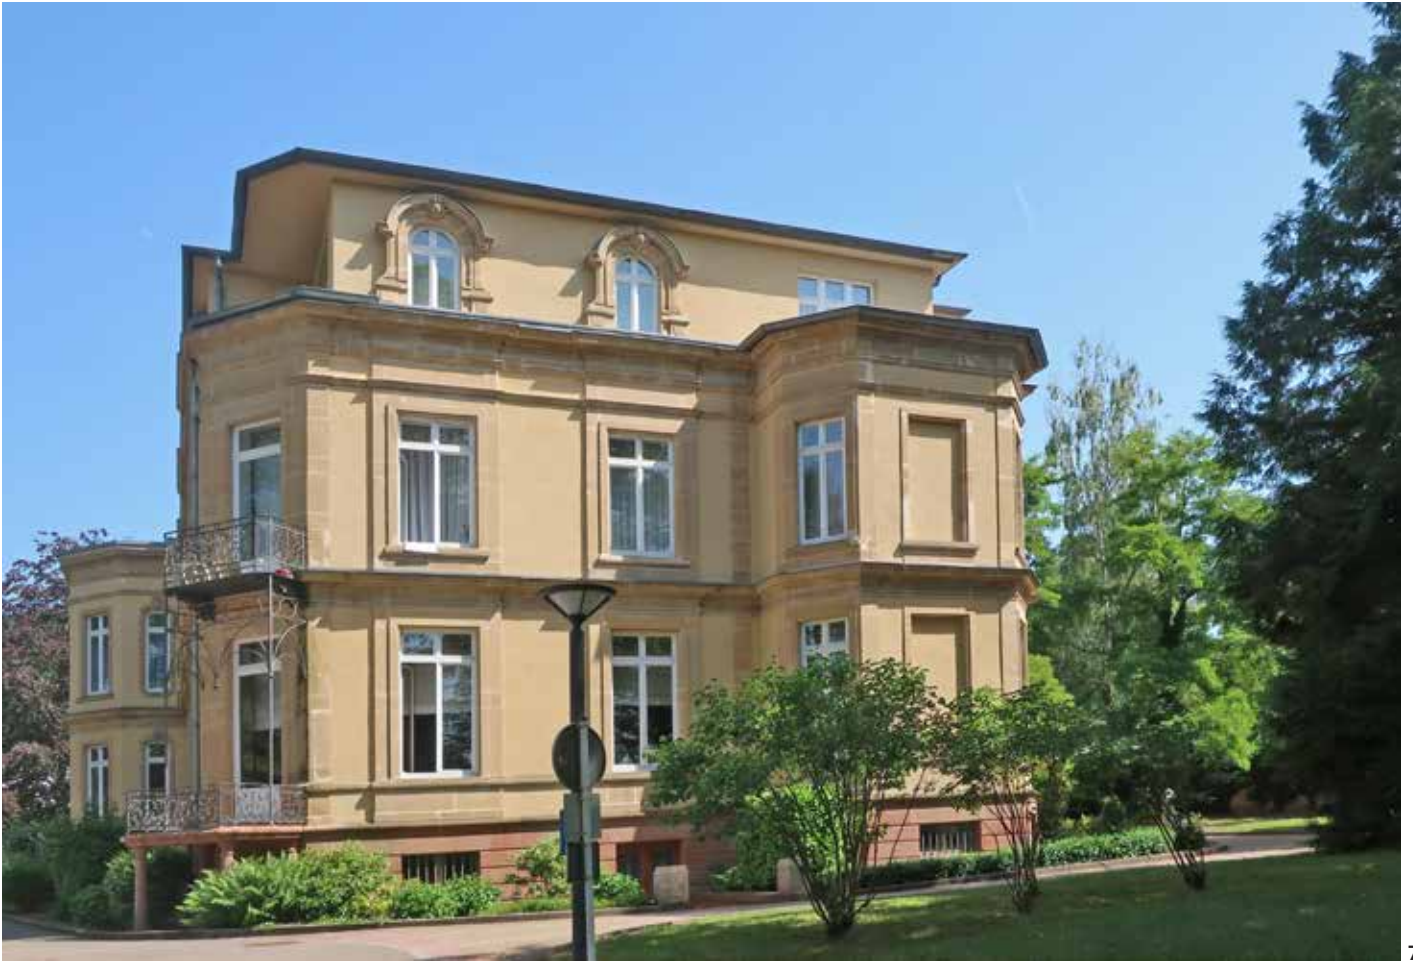
7

Der Kellereingang befindet sich in der dreiachsigen Westfassade (**Abb. 7**). Dieser ist über eine zulaufende Sandsteintreppe mit gemauerten Wänden zugänglich (AUT, CHA). An der rechten Seite dieser Fassade ist ein Erker angebaut. Im Gegensatz zu den Ecken, in denen Fenster vorhanden sind, ist der Mittelbereich mit rechteckigen Scheinöffnungen ausgestattet (AUT, CHA). Die restliche Fassade weist steingerahmte Fenster und Lisenen auf (AUT, CHA). Die Schrägecke der West- und Nordseite unterscheidet sich von den anderen Achsen, weil dieser Teil mit Türen ausgestattet ist, die auf beiden Geschossen zu kleinen Balkonen führen (AUT, CHA) (**Abb. 8**). Ein metallenes Geländer mit volutenähnlichen Dekoren ist im Erd- und Obergeschoss sichtbar (AUT, CHA) (**Abb. 9**). Diese Konstruktion sitzt auf Erdgeschossniveau auf einem roten Sandsteinpodest mit vier Säulen auf (AUT, CHA). Die fünf Achsen der nach Norden ausgerichteten Fassade sind wie jene der Südfassade gestaltet, mit der Ausnahme, dass die mittlere Achse hier anstatt mit einer Tür nur mit einem Fenster ausgestattet ist (AUT, CHA) (**Abb. 10, vgl. Abb. 8**). Im leicht zurück verspringenden obersten Geschoss sind drei sandsteingerahmte Fenster zu erkennen (AUT, CHA). Angebaut an diese Fassadenseite ist der zweite polygonale Erker, in dem sowohl Scheinöffnungen, steingerahmte Fenstergewände mit geradem Sturz und weitere verzierende Fensteröffnungen mit schmückendem Schlussstein auszumachen sind (AUT, CHA). Auf Erdgeschossniveau des Erkers ist unter einem Fenster eine Takenplatte mit der Darstellung der Maria Consolatrix zu erblicken (AUT, CHA) (**Abb. 11**). Über der Muttergottes sind zwei fliegende Engel integriert, die Maria bekrönen. Ein weiteres Gewände mit doppelflügeligem Fenster ist im Anbauteil zu sehen (AUT, CHA).

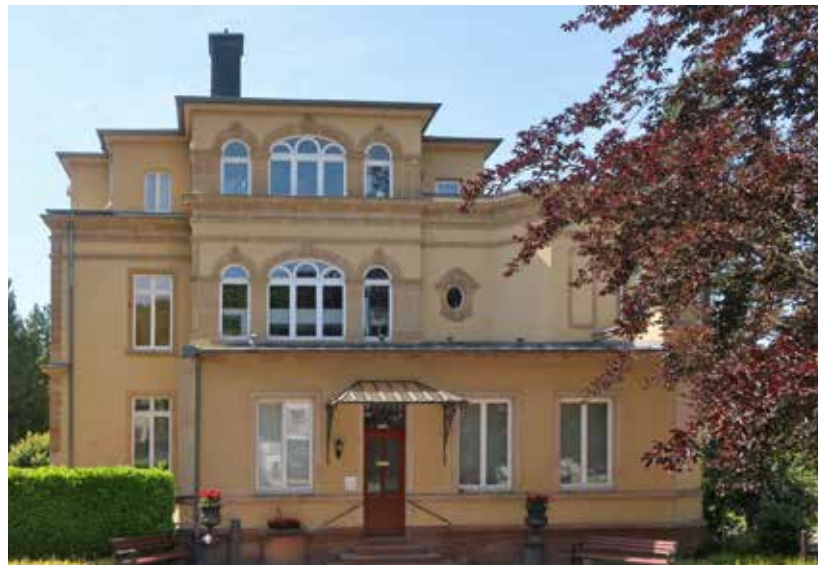
12

Als in den 1910er-Jahren die zwei Schwesternorden zusammen im ,Schlöss'chen' wohnten, wurde wegen Platzmangels ein Anbau an der zur Route de Luxembourg ausgerichteten Fassade errichtet (ENT) (**Abb. 12**).¹⁶ Dieser war früher auf der ersten Etage mit einer Balustrade ausgestattet, die schon zum Teil im Jahr 1979 von einem metallenen Geländer ersetzt wurde (**Abb. 13**).¹⁷ Die frühere Terrasse ist seitdem nicht mehr zugänglich und wurde durch ein Blechdach ersetzt. Der Anbau weist ähnliche Gestaltungsmerkmale auf wie das restliche Gebäude: Ein roter Sockel aus Sandsteinquadern, Ecklisenen, eine profilierte Traufe und ein Fenstergesims, das die unterschiedlichen Fenstergewände miteinander verbindet (AUT, CHA). Letztere sind aus Sandstein, rahmen die doppelflügeligen Fenster

▲
**Die Ostfassade im
Jahr 1979**
Cassaignau-Schmit Myriam,
Bofferdange. *Château*,
[Fotografische Aufnahme],
Service des sites et monuments nationaux, Inventar
der Bauernhäuser, 1979.

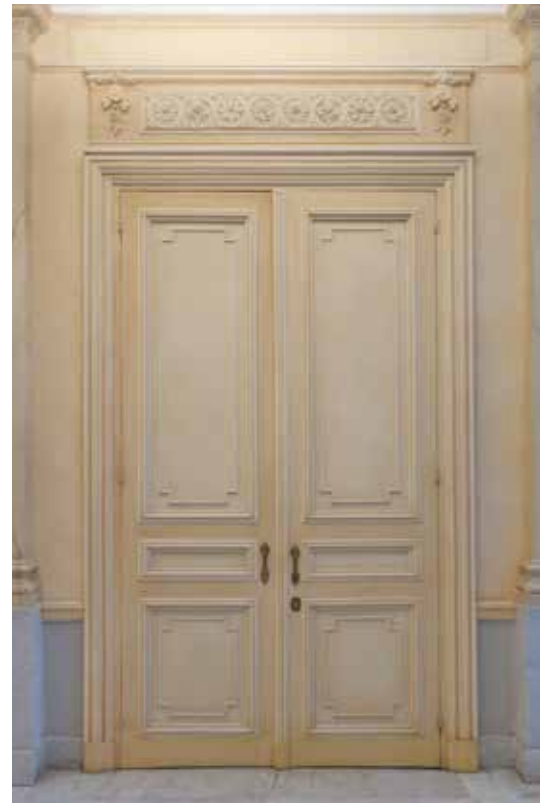
17

Auch wenn die Gestaltung der Fassaden bereits einen deutlichen Repräsentationsanspruch erkennen lässt, wird dieser Eindruck mit Blick auf das Gebäudeinnere zusätzlich verstärkt. Offenkundig ist bis heute, dass für die Realisierung des prächtigen Wohnhauses beträchtliche finanzielle Mittel seitens der Bauherren eingesetzt wurden, was vor allem an der Wahl der Materialien und an den teils höchst aufwändigen Baudetails zu erkennen ist. Bereits in der Eingangshalle, in der schwarz-weiße Marmorplatten verlegt wurden und umlaufender profilierter Stuck an den Decken zu sehen ist, ist dies wahrzunehmen (AUT, CHA). Bemerkenswert sind die profilierten Holzrahmen der Türen und die ausgeprägten Kassettierungen, die sowohl die doppelflügeligen Türen mit bauzeitlichen Knäufen als auch die tiefen Laibungen charakterisieren (AUT, CHA) (**Abb. 15**). Über den Durchgängen befinden sich schmückende Putzdekore, die anhand einer Verdachung abgeschlossen werden (AUT, CHA). Von der Natur inspirierte Elemente – wie florale Motive – offenbaren sich unter anderem im ornamentalen Flechtbandfries. Die restlichen Mauerbereiche sind mit schmückenden Putzfeldern ausgestattet, in denen Gestaltungselemente der Türkassetten und die Blumendekore wiederholt werden (AUT, CHA). An der Stelle, wo sich früher die Tür zum Vestibül befand, wurde im Jahr 1987 ein Aufzug eingebaut.¹⁸ Hier sind etliche Elemente der Eingangshalle wiederzufinden: Marmorbodenbelag, identisch kassettierte Türen und Putzdekore an den Wänden (AUT, CHA) (**Abb. 16 und 17**). Ein Teil der Wände ist zudem mit

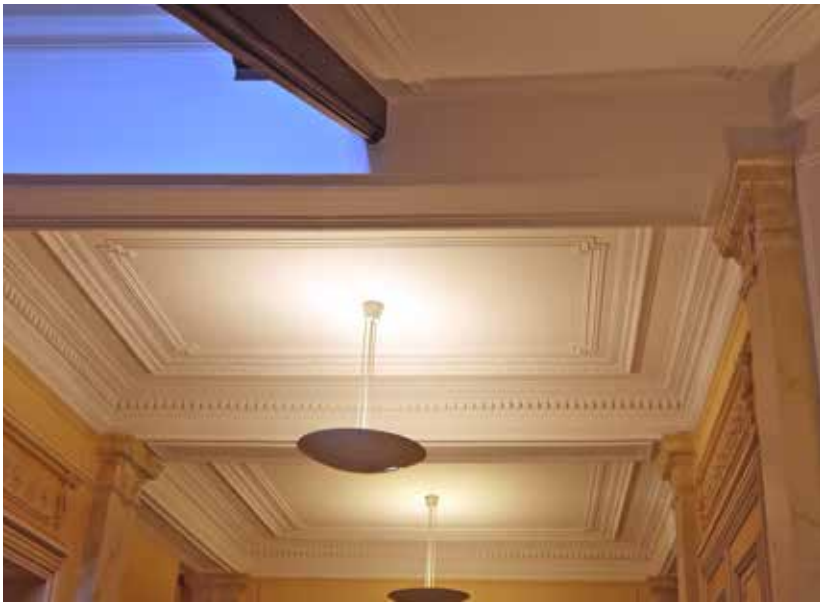
einem Sockel aus Marmorplatten ausgestattet (AUT, CHA). Die vorhandenen Säulen mit abschließenden Kapitellen verlängern diesen Sockel optisch durch marmorimitierende Malereien (AUT, CHA). In diesem Bereich ist der Stuckdekor viel repräsentativer und zeigt sich mit mehrfachen Profilierungen sowie wirkungsvollen Friesen (AUT, SEL, CHA) (**Abb. 18 und 19**).

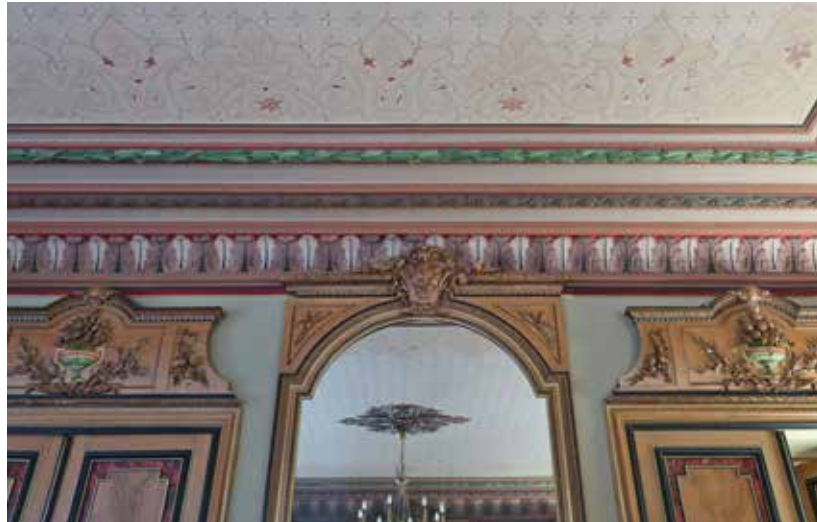
Richtung Westen liegen die zwei bemerkenswertesten Räume der ganzen Anlage, die heute noch durch die überlieferten, minutiös ausgeführten Gestaltungsdetails vom fachgerechten Können der unterschiedlichen Handwerker dieser Zeit zeugen (AUT, TIH). In einem Sinne gleichen sich die zwei Räume, weil sie beide mit einheitlichen architektonischen Elementen ausgestattet sind: hölzerner Fußboden, eingebaute Holzmöbel mit Friesdekor, kassettierte Holztüren, weiße Marmorkamine, Spiegel, die die Räume optisch vergrößern, unterschiedlich große und verzierende Putzquader an der Wand, die durch einen Fries getrennt werden, Wand- und Deckenmalereien sowie Stuckdekor (AUT, SEL, CHA, TIH) (**Abb. 20**). Diese Elemente werden zum größten Teil von goldenen Farbakzenten verziert. Der Unterschied in der Gestaltung der beiden Räume liegt im Detail und zeigt sich an den einzelnen Motiven und Dekorelementen, aber auch an der differentiellen Farbpalette. Im größeren Raum wurde hauptsächlich eine kräftige Kolorierung in Grün, Rot, Schwarz und Braun zur Anwendung gebracht (**Abb. 21**). Holzelemente und Wanddekore wurden außerdem mit marmorimitierenden Malereien versehen (AUT) (**Abb. 22**). Etliche Naturmotive, beispielsweise Vasen mit Trauben und Blumen sowie Akanthusblätter und Stechpalmen, sind auf sämtlichen Einbauschränken, Türverdachungen, Kartuschen, Spiegelrahmen, Stuckrosetten und -friesen zu finden (AUT, CHA) (**Abb. 23 und 24**). Auch die Deckenmalereien

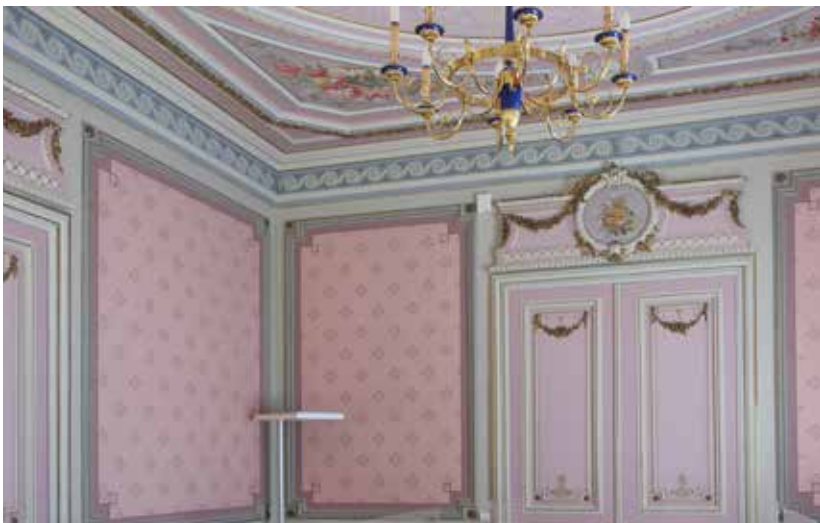
26

offenbaren eine Anlehnung an dieses Themenspektrum, indem sie einen gemalten Lilienfries wie auch Vögel und Früchte integrieren (AUT, CHA) (Abb. 25). Der benachbarte Raum ist kontrastierend zu diesem in zarten Pastellfarben gestaltet (Abb. 26). Hier sind keine Einbauschränke vorhanden, sondern hochwertig bearbeitete Tischkonsolen (AUT, SEL, CHA) (Abb. 27). Die Leitmotive in diesem Raum sind geometrische und lineare Muster, aber auch etliche Blumen. Diese sind auf sämtlichen Friesen, Wänden, Malereien, Kartuschen und Stuckdekoren zu entdecken (AUT, CHA) (Abb. 28, 29 und 30). Im Gegensatz zu dem anderen Raum wird die Türverdachung von einem Medaillon geschmückt, das von einem goldenen Girlandenmotiv, das auch an weiteren Holzelementen auszumachen ist, hervorgehoben wird (AUT, CHA) (Abb. 31).

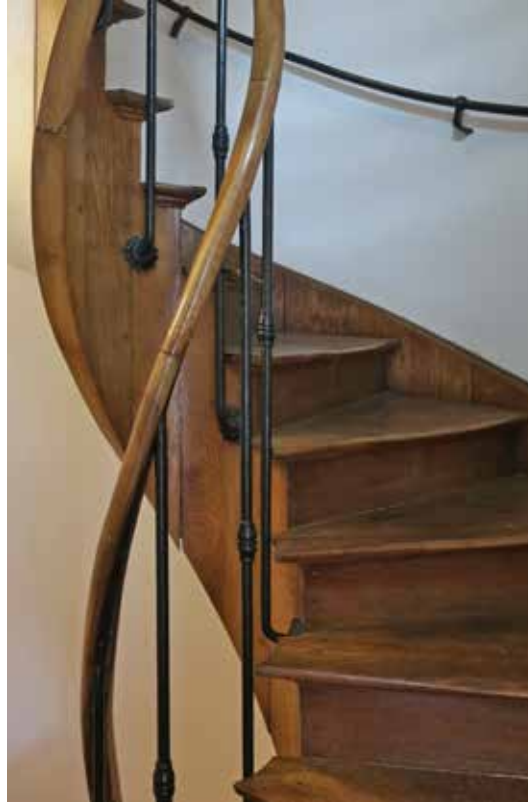
36

Zwei Treppenhäuser erschließen die unterschiedlichen Geschosse. Die hölzerne Wendeltreppe, die wohl einst als Diensttreppe benutzt wurde, ist dabei die einzige, die vom Inneren hinab in den Keller führt (AUT, CHA) (**Abb. 36**). Am Fuß der Treppe sind der alte sandsteinerne Boden unter dem vorhandenen Linoleum, die vierstufige Steintreppe sowie ein segmentbogiges Gewände überliefert (AUT, CHA) (**Abb. 37**). Mehrere Räume sind mit Tonnengewölben ausgestattet, aber auch mit segmentbogigen Gewänden, die rezentere Türen einfassen (AUT, CHA).
