Inventar der Baukultur im
Großherzogtum Luxemburg

NATIONALE INVENTARISIERUNG DER BAUKULTUR IM GROSSHERZOGTUM LUXEMBURG

LORENTZWEILER

Institut national
pour le patrimoine
architectural

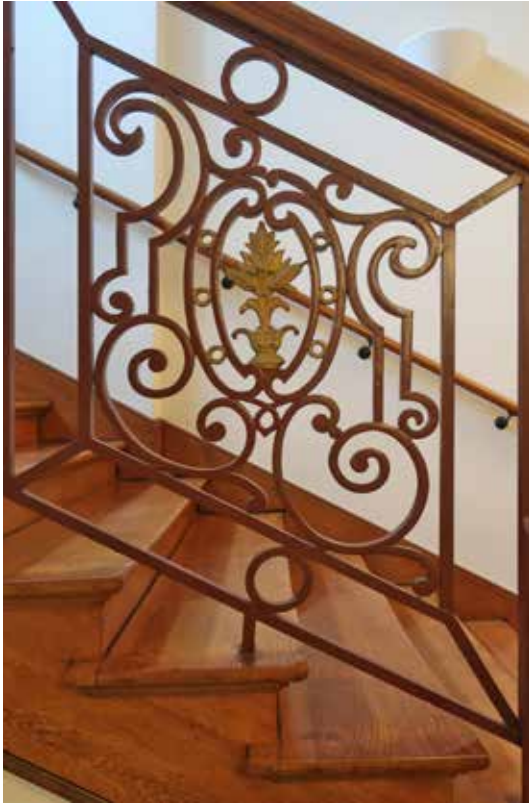
39

metallenen, mit Verschnörkelungen ornamentierten Treppengeländer mit hölzernem Handlauf flankiert (AUT, CHA) (**Abb. 39**). Beim letzten Treppenlauf ist die Gestaltung des Geländers jedoch schlichter ausgeführt (AUT, CHA) (**Abb. 40**). Obwohl nicht alle Räume besichtigt werden konnten, kann konstatiert werden, dass beide Geschosse von Aufbau und Einteilung her ähnlich sind. Sämtliche Fußböden sind mit jüngerem Holzparkett ausgestattet (AUT, CHA, ENT). Im Flur sind mehrfach kassetierte Türen mit ihren bauzeitlichen Türklinken überliefert, wobei im ersten Stockwerk auch doppelflügelige Türen vorhanden sind (AUT, CHA) (**Abb. 41 und 42**). Im Gegensatz zum letzten Geschoss, wo die Decken nur abgerundet sind, sind im Flur des ersten Stockwerks Stuckdecken überliefert (AUT, CHA) (**Abb. 43**). Das letzte Geschoss war vermutlich schon immer einfacher gestaltet, weil es sich hier wohl um die Dienstbotenetage handelte. Auf Höhe der Drillingsfenster befindet sich ein kleiner Durchgang. Das Dachgeschoss wurde im 20. Jahrhundert ausgebaut. Dies soll in der ersten Hälfte des besagten Säkulums geschehen sein, nachdem Eugénie Dutreux das Haus verkaufte, denn ein historisches Foto belegt, dass das Dach schon im Jahr 1956 in seinem heutigen Zustand war.¹⁹ Dies würde auch mit der Gestaltung des überlieferten Dachstuhls, in dem metallene Nägel sichtbar sind, übereinstimmen (AUT, CHA, ENT). Aber auch Teile eines älteren Dachstuhls sind überliefert (AUT, CHA).

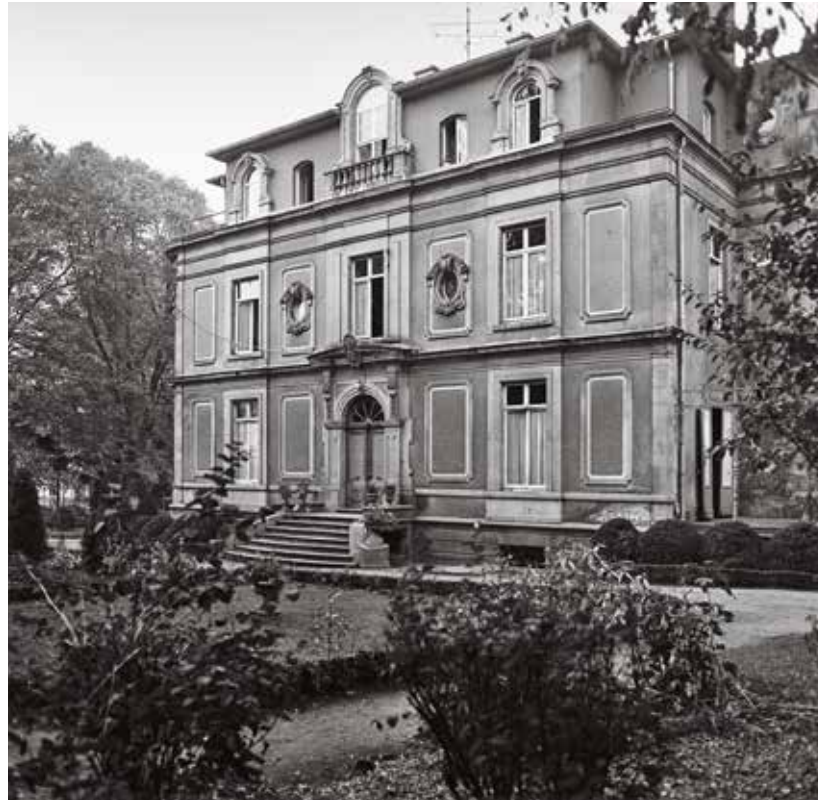
48

► **Die Hauptfassade mit dem Vorgarten im Jahr 1956**
Weyrich, Jean, o. T.,
[Fotografische Aufnahme],
Photothèque de la Ville
de Luxembourg,
Bofferdange, 1956.
© Photothèque de la Ville
de Luxembourg

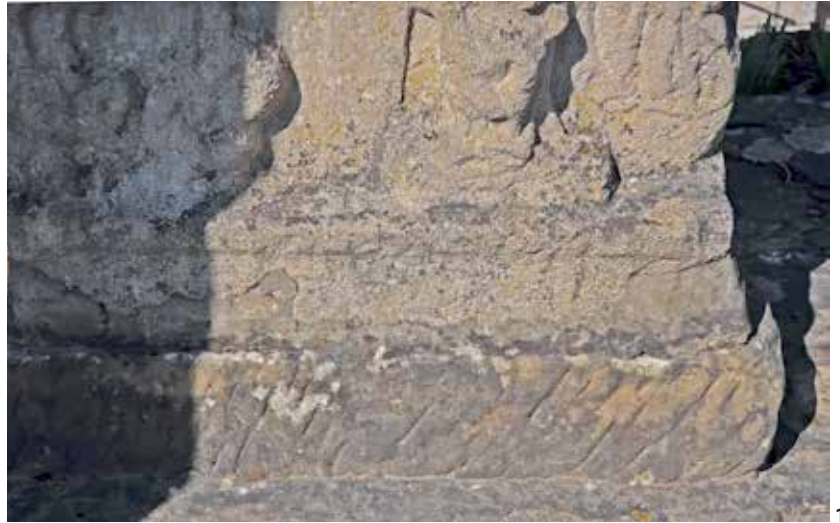
Die Bildtafel steht heutzutage auf einem rechteckigen Sandsteinsockel, der eine schlichte Bearbeitung aufweist (AUT, CHA) (**Abb. 1**). Diese könnte auf eine vergleichsweise einfache Wiedergabe der traditionellen Golgota-Motivik hindeuten, die symbolisch für den Hügel, auf dem Jesus der Überlieferung nach gekreuzigt wurde, steht. Mit Blick auf die

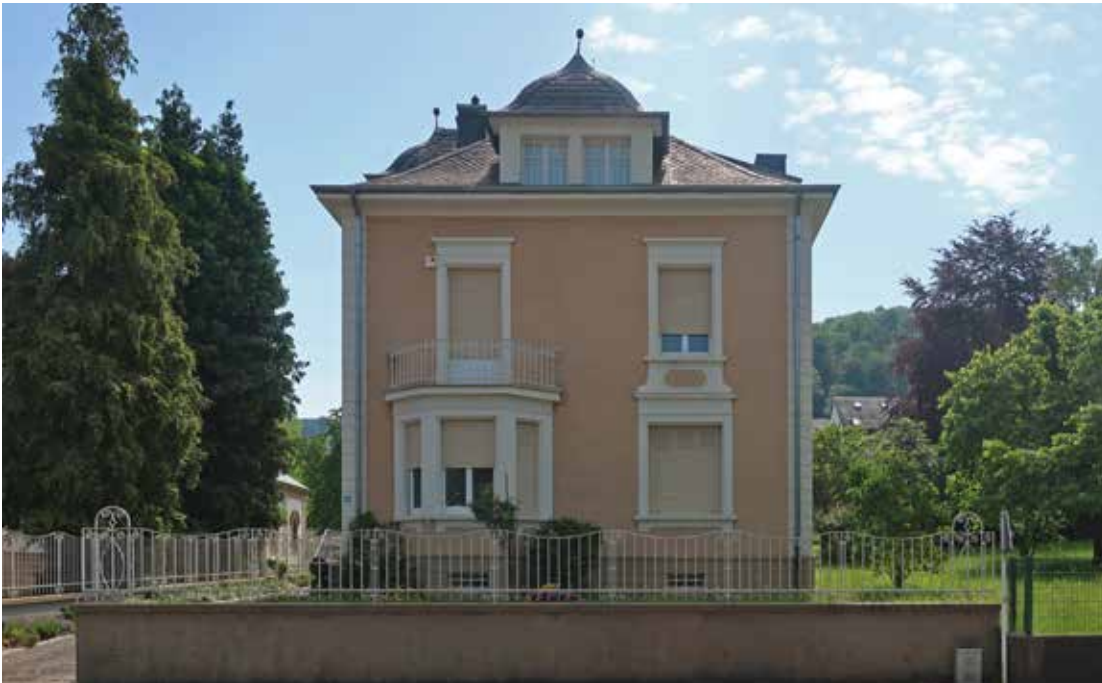
1

Die zur Route de Luxembourg orientierte Westfassade des zeittypischen Hauses zeigt eine symmetrische zweiachsige Aufteilung (AUT, CHA) (**Abb. 1**). Die linke der beiden Achsen tritt dabei gestalterisch hervor: Hier wird das Erdgeschoss durch einen Ständerker betont, der insgesamt drei steingerahmte Fensteröffnungen aufweist (AUT, CHA) (**Abb. 2**). Das typische Erkermotiv findet sich an ausnehmend vielen der in den 1920er- und 1930er-Jahren errichteten Wohnhäusern ähnlichen Typs an der mehrere Orte der Gemeinde durchlaufenden Route de Luxembourg – und zwar in Bofferdange, Helmdange wie auch in Lorentzweiler (OLT). Die allseitig etwas überstehende Dachfläche des schmucken Vorbaus bietet dabei Platz für einen kleinen Balkon, der mit einem bauzeitlichen Geländer aus weiß angestrichenen Eisengitterstäben und dekorativen Kreiselementen im oberen Bereich eingefasst ist (AUT, CHA). Zugang zum Balkon bietet eine Fenstertür, deren gerades, hellbeige angestrichenes Steingewände angedeutete Prellsteine, gefaste und mehrfach profilierte Innenkanten sowie eine leicht hervorstehende, profilierte Verdachung zeigt (AUT, CHA). Was die Materialität, die Farbgebung und die grundsätzliche Gestaltung angeht, folgen auch die restlichen Gewände der Fassade weitestgehend diesem Prinzip (AUT, CHA).

Diese wie auch die anderen Fassaden des Hauses werden nicht zuletzt durch den alle vier Ecken des Gebäudes einfassenden Putzrahmen in regelmäßiger Quaderoptik geprägt (AUT, CHA) (**vgl. Titelbild und Abb. 1**). Die im gleichen Farbton wie die Fenster- und Türgewände daher kommenden vorgeblendeten Lisenen sitzen jeweils auf dem dunkelbeige-farbenen Sockelbereich auf, der ebenfalls in Quaderoptik gestaltet ist und das gen Westen zweifach durchfensterte Kellergeschoss markiert (AUT, CHA) (**Abb. 4, vgl. Abb. 1**). Am oberen Ende bilden die Lisenen ein leicht abgesetztes Blendkapitell aus, das auf ein einfach profiliertes Putzband trifft, welches sich unterhalb der glatten Betontraufe quer über die gesamte Fassade zieht (AUT, CHA) (**Abb. 5**). Das Wohnhaus schließt nach oben mit einem allseits markant überstehenden Zeltdach mit Zinkbekrönung, deutlichem Aufschiebling und Schieferdeckung in Schuppenmanier ab (AUT, CHA) (**Abb. 6, vgl. Titelbild**). Der zentrale Bereich der gen Westen orientierten Dachfläche wird von einer zwei Fensteröffnungen aufweisenden Walngaube mit geschwungenem Dach und Firstzier markiert (AUT, CHA) (**Abb. 7**). Alle genannten Fenster respektive Fenstertüren zeigen Holzrahmen, auf Erd- und Obergeschossniveau sind zudem die hölzernen Rollläden erhalten (AUT, CHA).

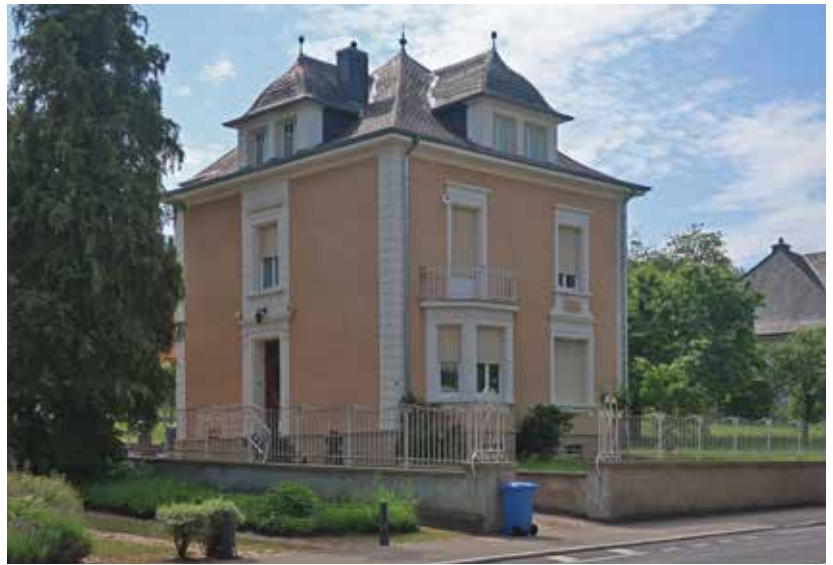
8

Die nach Norden und zur benachbarten Kirche orientierte Eingangs-fassade des Wohnhauses präsentiert sich mit einer zentralen Achse, die im erhöht liegenden, über eine mehrstufige Treppe mit rezentem Granitbelag und weiß lackiertem Eisengeländer zugänglichen Erdgeschoss die Haustür und im Obergeschoss ein hochrechteckiges Fenster aufnimmt (AUT, CHA) (**Abb. 8**).³ Das imposante, mit hellem Anstrich

der Tür liegt, wie bereits erwähnt, ein hochrechteckiges Fenster mit Holzrahmen und schützendem Rollladen aus Holz (AUT, CHA). Es wird durch ein glattes Gewände mit abgestufter Sohlbank und mehrfach profilierter Verdachung mit unterhalb integriertem, linienumrissenem Putzfeld, welches indes keinen weiteren Dekor zeigt, eingefasst (AUT, CHA). Als besonderer Akzent der Fassadengestaltung kann sicherlich die visuelle Zusammenfassung der zuletzt beschriebenen Gewände gelten, die den Eingang in seiner Bedeutung hervorhebt: Über der Tür schließt eine aufgeputzte Supraporta in Quaderoptik an, die in diesem Fall nicht nur Tür- und Fenstergewände verbindet, sondern Letzteres zudem umläuft und sich fast bis zur Traufe fortsetzt (AUT, CHA). Am oberen Abschluss trifft diese wiederum auf eine Art Verdachung, die nur leicht aus der Wand hervorsteht und am Übergang zu einem horizontal die Fassade rahmenden, profilierten Putzband eine Verkröpfung ausbildet (AUT, CHA). Das vertikale und gen Himmel strebende Moment der Nordfassade wird noch verstärkt durch die in der Achse liegende Walmgaube auf dem Dach, die in Form und Gestalt mit jener der Westseite vergleichbar ist (AUT, CHA) (vgl. Abb. 8).

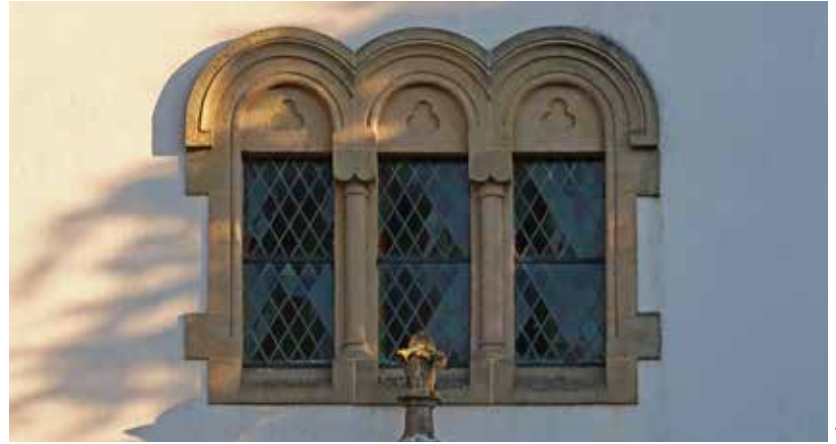
7

verstärken (**Abb. 5**). Flankiert wird Letzterer durch zwei profilierte Säulen, die jeweils auf Podesten aufsitzen (AUT, CHA). Die Säulen werden nach oben hin von dekorativen Kapitellen abgeschlossen (AUT, CHA). Auf diesen sitzt das Giebfeld des Vorbaus auf, das mit einem gezahnten Ortgang und einer sandsteinernen Dachbekrönung ausgestattet ist (AUT, CHA) (**Abb. 6**). Die tiefer liegende rundbogige Nische, die zentral ein gefastetes Kreuz einrahmt, wird visuell durch eine gezackte Rahmung des Giebfelds betont (AUT, CHA). Das Giebfeld ist außergewöhnlich tief gestaltet und durch mehrere Profilebenen gegliedert. Das steinerne Kreuz in seiner Mitte sitzt auf einer dekorativen profilierten Konsole auf (AUT, CHA). Das türrahmende Gewände ist beidseitig dreifach gehort und weist mehrere Profilierungen auf, unter anderem ein Rundstabmotiv (AUT, CHA). Es nimmt die historische doppelflügelige Brettertür auf, die mit zwei mächtigen Metallbeschlägen ausgestattet ist (AUT, CHA). Über dem Eingangsportal befindet sich ein Drillingsfenster (**Abb. 7**). Das scharrierte Gewände ist auch hier mit Rundstabmotiven, Ohrungen und dekorativen Säulenelementen versehen und wird von einer mehrfach konkav profilierten Verdachung abgeschlossen (AUT, CHA). Die Steine über den drei bauzeitlichen Bleiglasfenstern mit Rautenmotiv sind jeweils mit einem eingravierten Dreipass versehen (AUT, CHA). Die restlichen architektonischen Elemente der

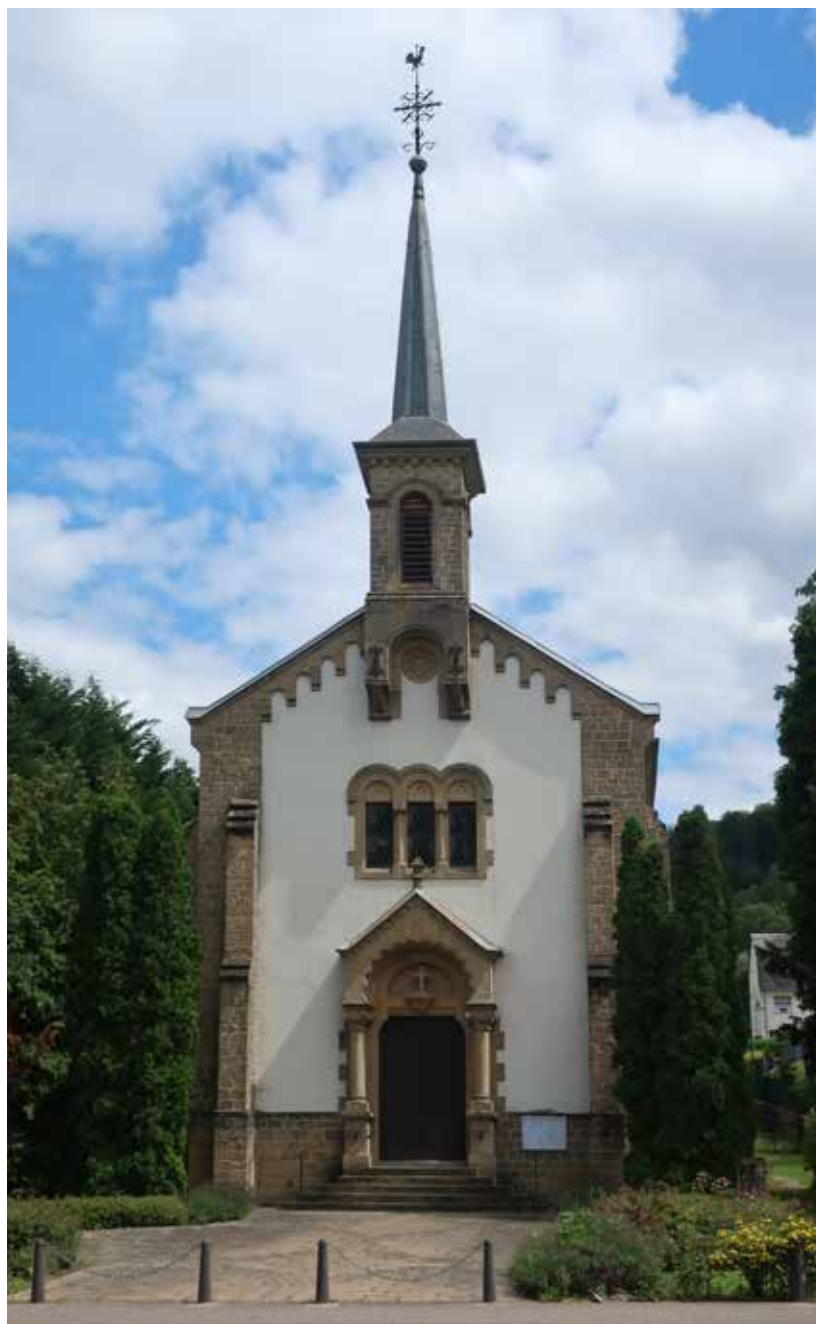
8

Fassade sind im Gegensatz zu den zuvor beschriebenen aus bossierten Sandsteinen zusammengesetzt. Unter anderem handelt es sich hierbei um den hohen umlaufenden Sockel, die Strebepfeiler mit leichtem Versprung nach hinten und die Ecklisenen, die visuell mit einem Bogenfries verbunden sind (AUT, CHA) (**Abb. 8**). Diese Gebäudedetails sind an den anderen Fassadenseiten identisch gestaltet. Auch der Glockenturm ist steinsichtig (AUT, CHA). In dessen Mauerwerk sind runde, geohrte Gewände integriert, die Schallläden einfassen. Die jeweils runden, profilierten Verdachungen dieser Öffnungen sind mittels eines Gurtbands miteinander verbunden. Der Turm wird von einer profilierten Traufe mit Zahnfries und einem eingezogenen polygonalen Spitzhelm abgeschlossen (AUT, CHA).

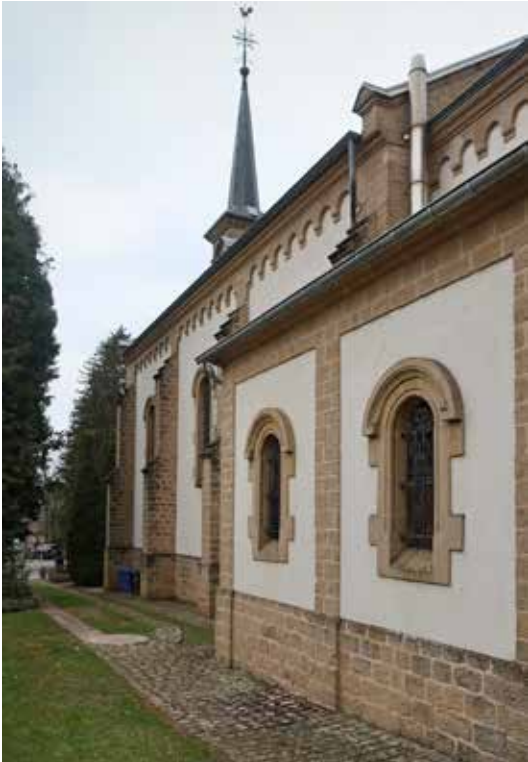
9

Sowohl Nord- als auch Südfassaden sind identisch gestaltet. Hier werden Langhaus und Chorbereich vertikal von Strebepfeilern gegliedert (AUT, CHA) (**Abb. 9**). Zwischen diesen befinden sich Bleiglasfenster, die von rundbogigen Sandsteingewänden eingefasst werden (AUT, CHA) (**Abb. 10**). Letztere weisen ein Rundstabmotiv auf und sind beidseitig dreifach geohrt (AUT, CHA). Die obere Ohrung grenzt unmittelbar an die runde, konkav profilierte Verdachung an. Beide Baukörper sind auch hier mit einem Bogenfries und einer profilierten Sandsteintraufe ausgestattet (AUT, CHA). Im Gegensatz zum Langhaus, das mit einem schiefergedeckten Satteldach abgeschlossen wird, ist der Chor mit einem Walmdach ausgestattet (AUT, CHA). Gen Norden und Süden, wie oben bereits erwähnt, zwei Volumina an den Chorbereich angebaut. Auch hier sind rundbogige Öffnungen zu sehen, jedoch fallen diese kleiner aus (AUT, CHA) (**vgl. Abb. 9**). Im Gegensatz zu den anderen Fassaden sind hier weder Strebepfeiler noch Friesen vorhanden, sondern einfache Steinlisenen, die unter der Traufe mit dem Drempegesims verbunden sind (AUT, CHA). Die rückwärtigen Fassadenseiten dieser Volumina sind zudem jeweils mit einer steingerahmten Tür ausgestattet (**Abb. 11**).

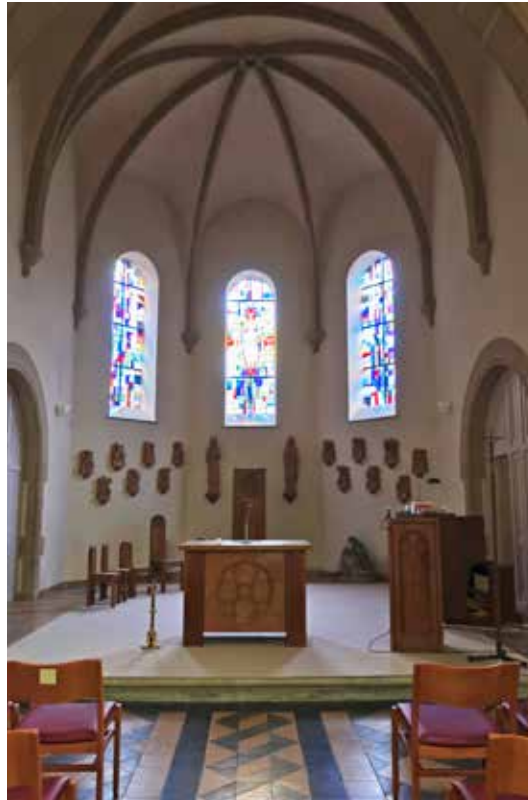
19

Der Chorbereich wurde ebenfalls in den 1990er-Jahren umgestaltet (Abb. 19). So wurde der Boden mit neuen Fliesen belegt.²¹ Nach den Bauarbeiten wurden der Altar, das Tabernakel und das Lesepult aus Holz, die alle ein dekoratives Vierpassmotiv aufweisen, im Chor eingesetzt (AUT, CHA, ENT) (Abb. 20).²² Die frühere Wandvertäfelung der Rückwand wurde durch einen hölzernen Kreuzweg ersetzt, der aus 14 Stationen besteht (AUT, CHA, ENT).²³ An dieser Wand sind zwei weitere Holzstatuen auszumachen: Der Schutzpatron der Kapelle, der Heilige Joseph, der in diesem Fall anhand seines Attributs, dem Winkelmaß, zu erkennen ist, und ein Herz-Jesu-Bildnis (Abb. 21 und 22). Zudem befinden sich in diesem Raumteil eine Pietà und ein profiliertes Sockel, auf dem derzeit keine Figur steht, mit der

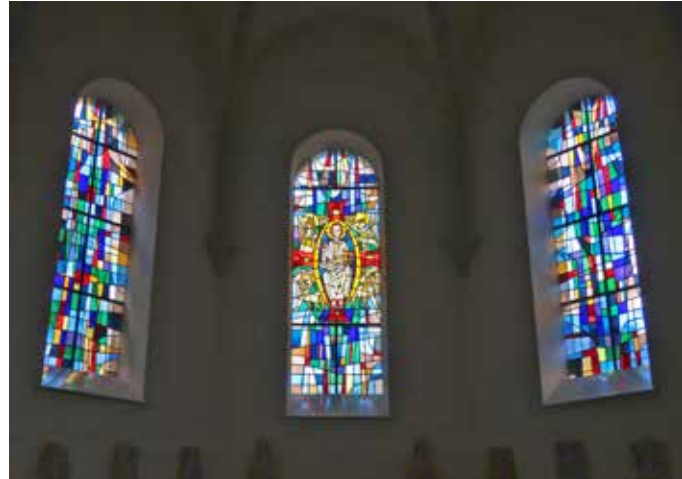
24

Inschrift: ‚MARIA / MATER JESU / CONSOLATRIX AFFLICTORUM / ORA PRO NOBIS‘ (Abb. 23). Die drei vorhandenen Fenster des Chors wurden im Jahr 1971 von der Werkstatt Ateliers d’art sacré Jean Thill entworfen und anschließend eingesetzt (AUT, CHA, AIW, ENT) (Abb. 24).²⁴ Der in abstrakter Formensprache daherkommende Hintergrund der drei Fenster ist im Kontrast zu der zentralen abstrakt-figurativen Darstellung in kalten Farben gehalten. Hinter der in wärmeren Farbtönen dargebotenen Jesusfigur, die von einer Mandorla umgeben ist, sind die angeschnittenen Balken eines roten Kreuzes zu erkennen (Abb. 25). Der als thronender Weltenherrscher dargestellte Gottessohn wird von den vier stilisierten Sinnbildern der Evangelisten flankiert: Engel (Matthäus), Adler (Johannes), Löwe (Markus) und Stier (Lukas) (CHA). An der rechten und linken Wand des Chors befindet sich jeweils eine große steingerahmte Tür, die

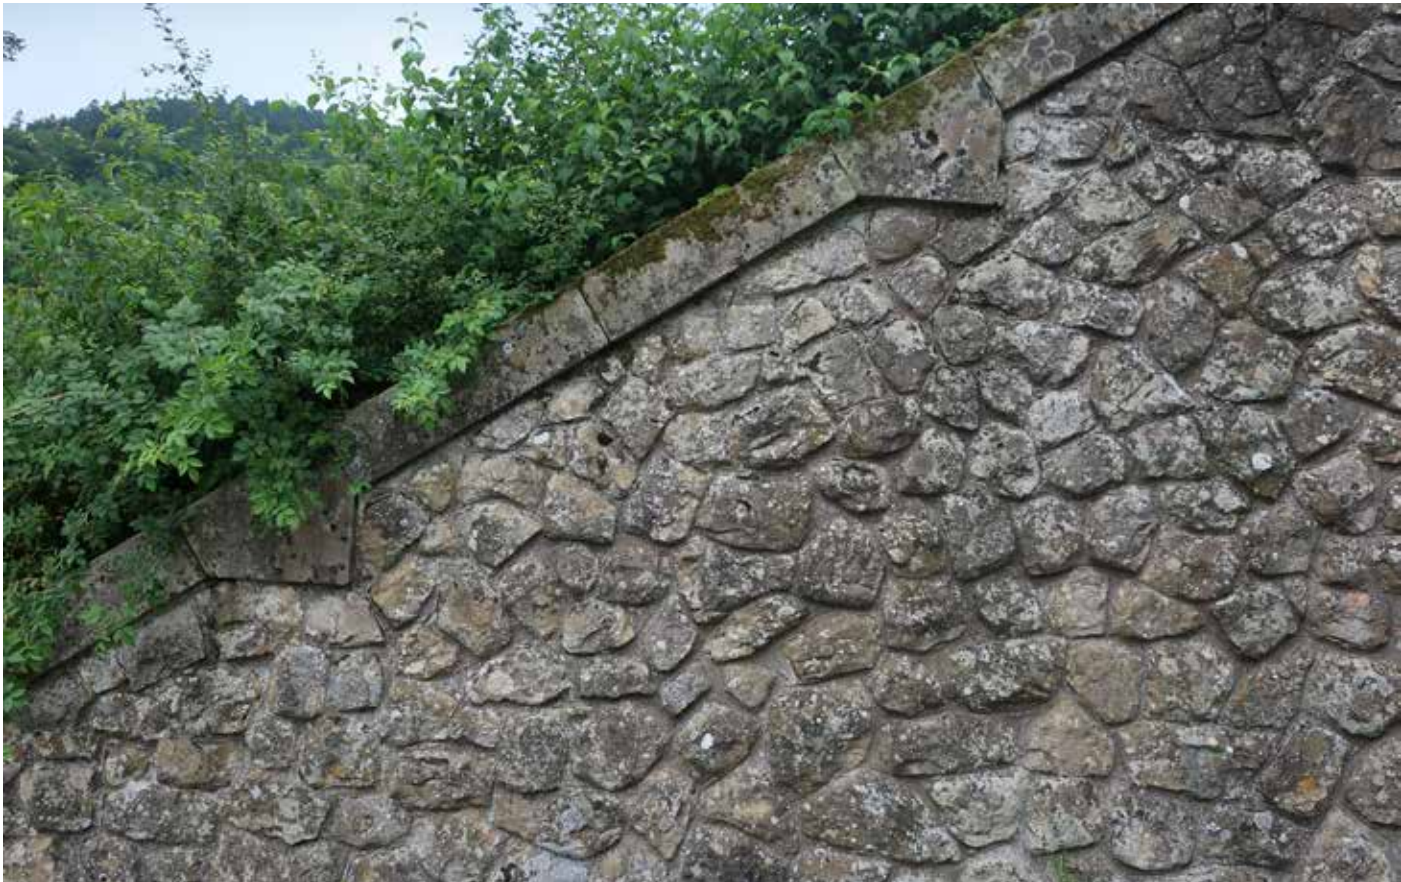
3

Punktuell wird die Abdeckung von dreieckigen Ohrungen geschmückt (**Abb. 3**). Zentral in der Fassade wird die geprägte Metalltür mit der Inschrift ‚1930‘ von einer Sandsteinstufe und einem scharrierten Sandsteingewände umfasst (AUT, CHA) (**Abb. 4**). Letzteres ist beidseitig zweifach geohrt (AUT, CHA).

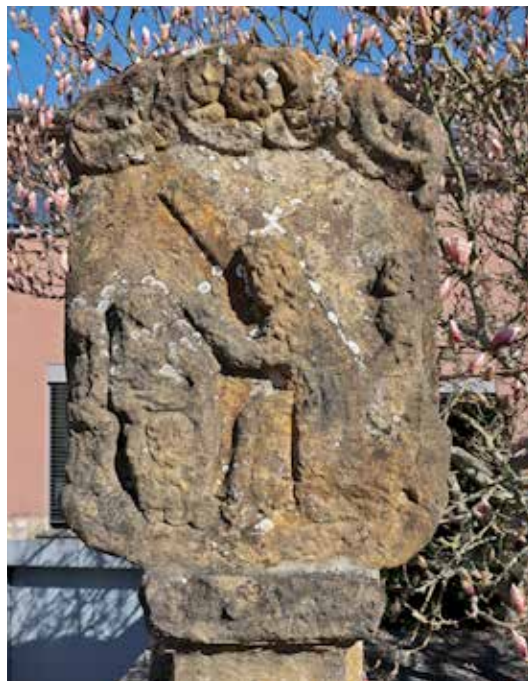
3

(Abb. 2). Die Bildtafel des religiösen Kleindenkmals stellt eine der traditionellen 14 Kreuzwegszenen dar, was darauf hindeuten könnte, dass es sich hierbei um eine Station handeln dürfte, die einst Teil eines Prozessionswegs war (SOK, SOH) (Abb. 3).⁶ Auch hier sind Verwitterungsspuren am Stein zu sehen, sodass nur noch die Silhouetten der Figuren zu erkennen sind. Die Bildtafel zeigt eine Szene der Kreuztragung: Mittig ist der unter der Last des Kreuzes zusammengebrochene Jesus dargestellt. Er trägt das Kreuz auf seinen Schultern (AUT, CHA). Links von ihm sind zwei weitere Personen auszumachen. Nur undeutlich ist zu erkennen, dass eine von diesen etwas in den Händen hält, was der Form nach als Tuch oder Schleier gedeutet werden könnte (Abb. 4). Aufgrund der ikonografischen Gesamtanlage kann vermutet werden, dass hier der Moment des Leidenswegs Christi verbildlicht wurde, in dem die Heilige Veronika dem Gepeinigten ein Tuch gereicht haben soll, damit dieser sich Schweiß und Blut vom Gesicht wischen konnte (AUT, CHA).⁷ Laut christlicher Überlieferung soll sich dabei das Gesicht Jesu auf wundersame Weise dauerhaft auf dem Tuch verewigt haben. Die auf dem vermutlichen Tuch des Bildstocks zu erkennende leicht rundliche Form, die besser auf historischen Fotos zu erkennen ist, könnte demnach darauf hinweisen, dass dies auch hier einst der Fall gewesen ist.⁸ Rechts neben der Darstellung Jesu ist zudem noch eine weitere Figur zu erkennen (Abb. 5). Wahrscheinlich handelt es sich hierbei um einen Soldaten oder Henkersknecht, der im Kontext der genannten Szene des Kreuzweges oft hinter dem Leidenden dargestellt wird, um diesen unter anderem mit Peitschenhieben voranzutreiben (AUT, CHA). Auf historischen Fotos ist noch zu erkennen, dass besagter Scherge mit erhobener Hand dargestellt war, was allerdings durch den fortgeschrittenen Verwitterungszustand nicht mehr zu erkennen ist.⁹

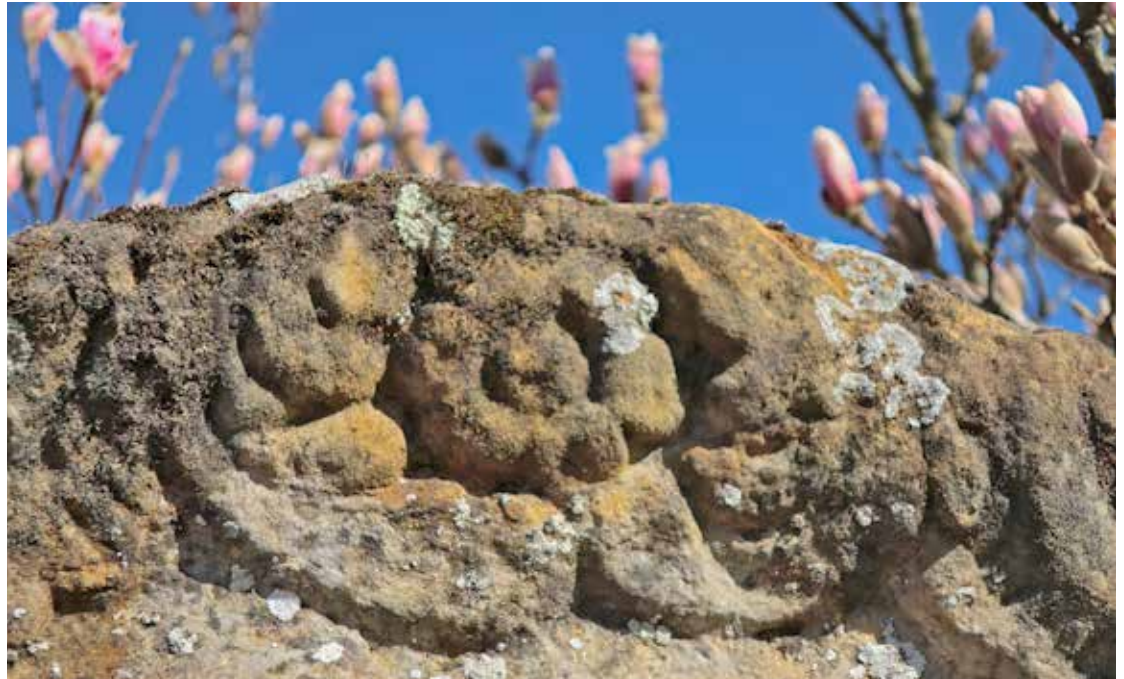
6

Die Bildtafel wird von einem girlandenartigen Dekorelement abgeschlossen, das mittig eine siebenblättrige Blume umschließt (Abb. 6).¹⁰

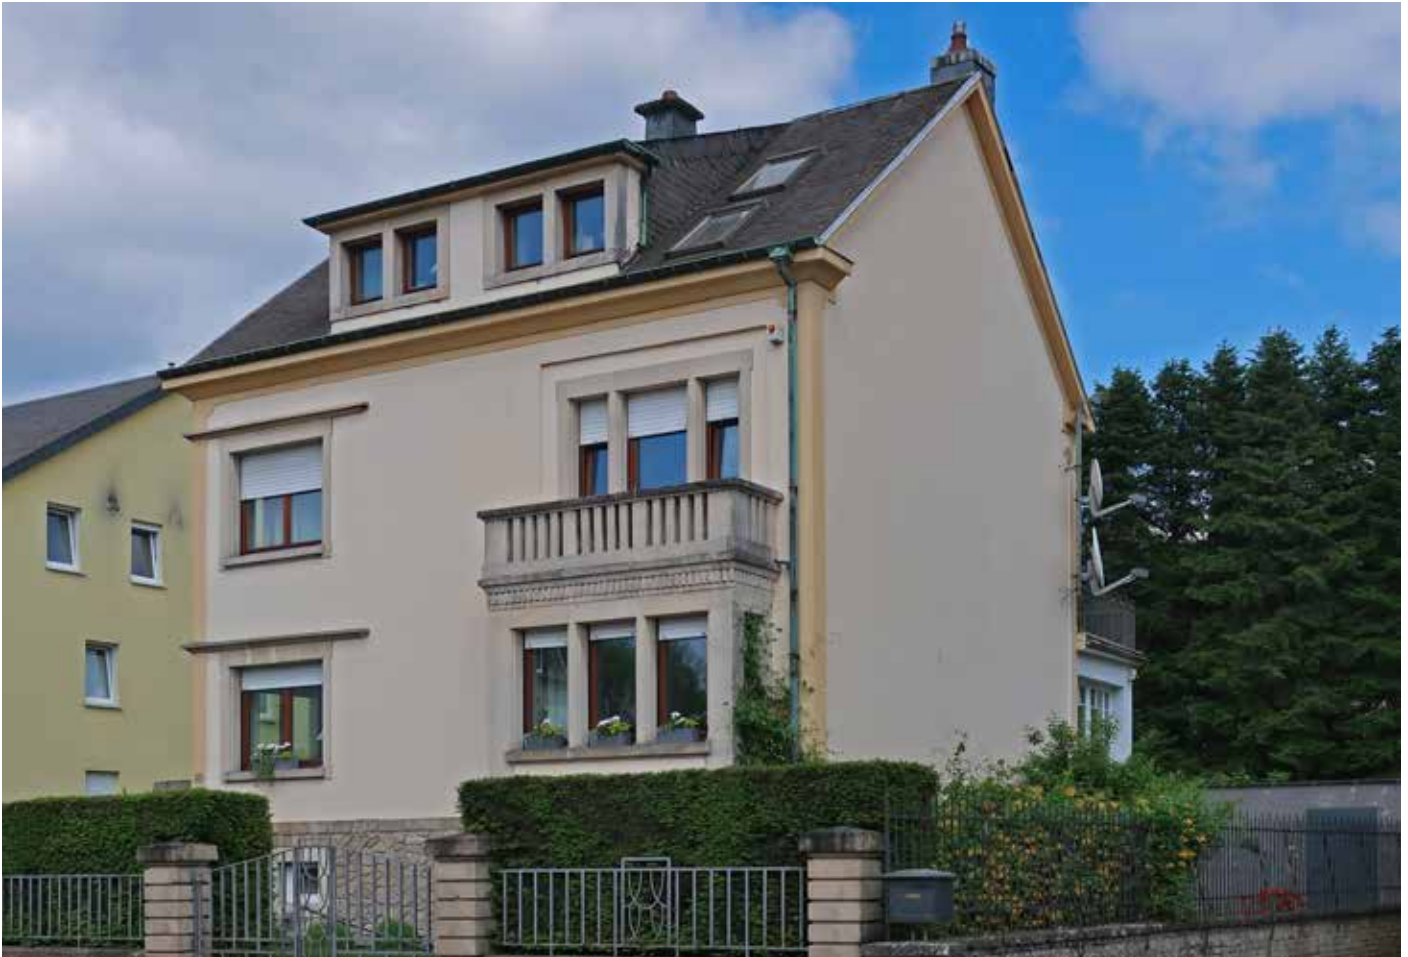
Der traufständig zur vorbeifahrenden Straße orientierte Bau präsentiert sich mit vergleichsweise hohem, partiell durch Opus-incertum-Mauerwerk charakterisiertem Sandsteinsockel, der das Kellergeschoss markiert, sowie hellbeiger Putzfassade mit einzelnen kontrastierenden, in dunklerem Beige angestrichenen Details, etwa im Bereich der Traufe und der rahmenden Ecklisenen (AUT, CHA) (**Abb. 2 und 3**).

der Straßenseite findet sich ein dreiteiliges Fensterelement und auf der Nord- respektive Südseite des Erkers je ein einzelnes Fenster (vgl. **Abb. 2, 6 und 8**). Besagte Öffnungen werden allesamt mittels Kalksteingewänden gerahmt und sind mit einer geraden Sohlbank versehen (AUT, CHA). Die Fenstergewände gehen dabei in eine lisenenartige Eckrahmung über, die sich bis zum Sandsteinsockel hinunter zieht (AUT, CHA). Über den Fenstern findet sich ein leicht abgesetzter, profiliertes Fries mit einer Art Kannelurenmotiv, der den Übergang zur herausragenden und nach unten abgeschrägten Balkonplatte, auf der die bereits erwähnte zeittypische Balustrade aufsitzt, bildet (AUT, CHA). Das äußere Antlitz der oberen Etage ist zudem durch ein dreiteiliges, mittels eines Kalksteingewändes zusammengefasstes sowie gleichzeitig untergliedertes Fensterelement mit mittiger Tür, die Zugang zum Balkon gewährt, charakterisiert (AUT, CHA). Zusätzliche Betonung erfährt dieser Bereich durch die hier nach hinten verspringende Putzfassade, die wie ein zusätzlicher Rahmen wirkt (AUT, CHA) (**Abb. 9**).

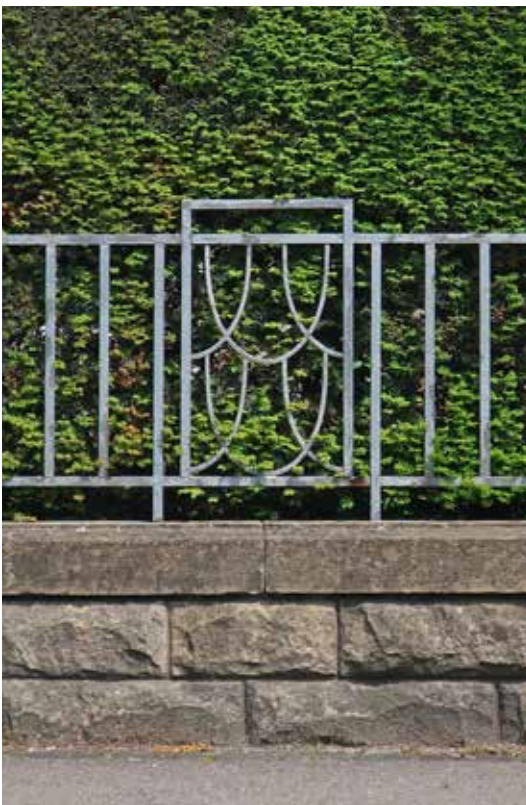
1

Das freistehende zweigeschossige Wohnhaus mit schiefergedecktem Satteldach steht leicht zurückversetzt von der ortsdurchlaufenden Route de Luxembourg in dem Teilbereich, der zwischen der Rue Nicolas Victor Colbert und der Rue Fautelfiels liegt (GAT). Das markante, traditionalistische wie modernistische Züge offenbarende Gebäude, das in der ersten Hälfte der 1930er-Jahre errichtet wurde, ist vom öffentlichen Bereich durch eine relativ niedrige Sandsteinmauer mit darauf fixiertem Eisenstabzaun mit zeittypischem Dekor und zwischen die einzelnen Segmente gesetzten massiven Pfeilern sowie einer dahinter gepflanzten übermannshohen Hecke getrennt (AUT, CHA) (**Abb. 1**).¹

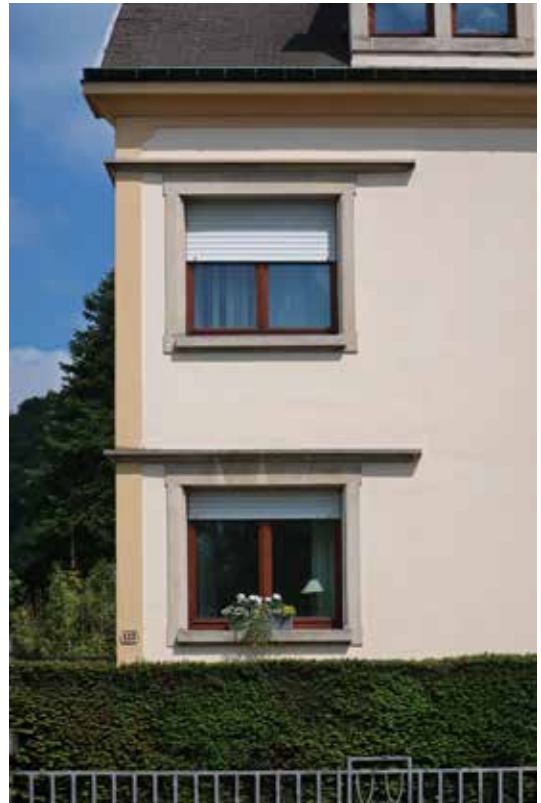
5

Die gen Westen weisende Hauptansicht zeigt eine zweiachsige Strukturierung, wobei die Achsen jeweils aus der Mitte herausgerückt und in die Randbereiche der Wandfläche verschoben sind (CHA) (**vgl. Titelbild**). Komplet in den aus bossierten Sandsteinen bestehenden Sockel ist das Kellergeschoss eingegliedert, das in der linken Achse ein vergleichsweise kleines, zweiteiliges Fensterelement mit geradem Kalksteingewände zeigt (AUT, CHA). Im rechten Teil ist der Zugang zur Garage, deren Vorbereich mit Natursteinpflaster belegt ist, integriert (**Abb. 4**). Diese ist durch eine doppelflügelige Metalltür mit schmalen Strukturgläseinsätzen im oberen Bereich betretbar. Auf Ebene des erhöhten Erdgeschosses findet sich in der linken Achse ein doppelflügeliges Holzfenster im leichten Querformat, das durch ein nahezu gerades, modernistisch anmutendes Kalksteingewände gerahmt wird (AUT, CHA) (**Abb. 5**).

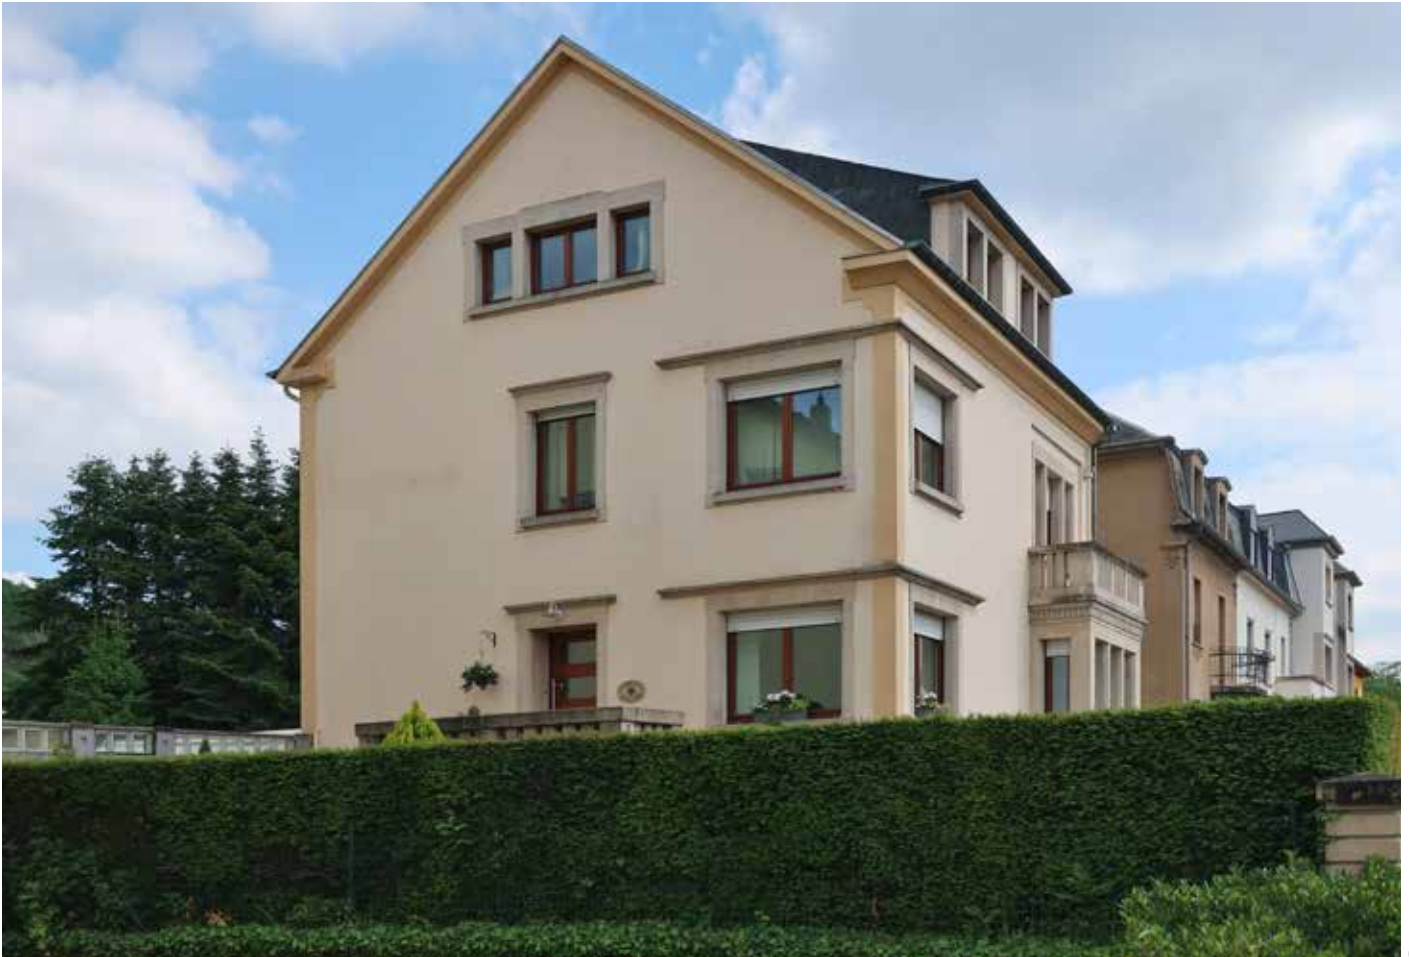
6

Letzteres ist beidseitig mit angedeuteten Ohrungen, im unteren Bereich mit einer hervorstehenden, einfachen Sohlbank sowie einer auf die Nordseite umgreifenden filigranen Verdachung ausgestattet (**Abb. 6**). Ebenjene ist ein besonders augenfälliges Strukturelement, das zum charakteristischen Antlitz des Hauses in hohem Maße beiträgt (AUT, CHA). Verstärkt wird diese Wirkung noch dadurch, dass auch das gleichartige Fenster inklusive Kalksteingewände im Obergeschoss von einer solchen Verdachung, die ebenfalls auf die Nordseite umgreift, überhöht wird (AUT, CHA).

Auch die Eingangsfassade ist zweiachsig strukturiert, wobei sie eine eher ungewöhnliche Einteilung offenbart, die den linken Bereich völlig unberührt lässt (**vgl. Abb. 6**). Die das Antlitz dominierende, zentral liegende Achse nimmt auf Niveau des erhöhten Erdgeschosses die rezent erneuerte Haustür auf. Diese wird von einem authentisch überlieferten Kalksteingewände mit Innenprofilierung, leicht abgerundeten Seitenteilen, seitlich etwas überstehenden Sturz und hervorkragender Verdachung

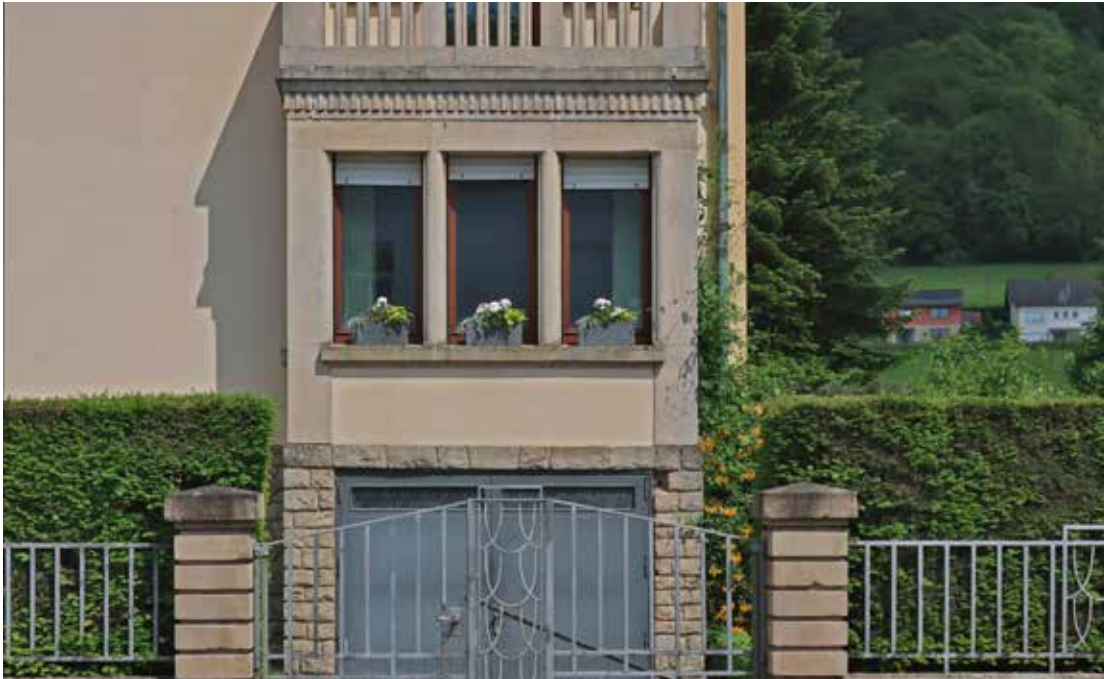
Die rechte Achse dieser Fassade ist hingegen von einem nach vorne verspringenden, dreiseitigen Standerker geprägt, der auf Obergeschossniveau mit einem Balkon mit imposanter, sich in modernistischer Formensprache präsentierender Balustrade ausgestattet ist (AUT, CHA) (**Abb. 7 und 8**). Ein solches Erkermotiv lässt sich an bemerkenswert vielen Wohnhäusern vergleichbaren Typs erkennen, die in den 1920er- und 1930er-Jahren an der mehrere Orte der Gemeinde durchlaufenden Route de Luxembourg realisiert wurden – konkret in Lorentzweiler, Bofferdange und Helmdange (OLT). Auf Erdgeschosebene des Vorbaus sind insgesamt fünf hochrechteckige, schlanke Fenster integriert: Auf

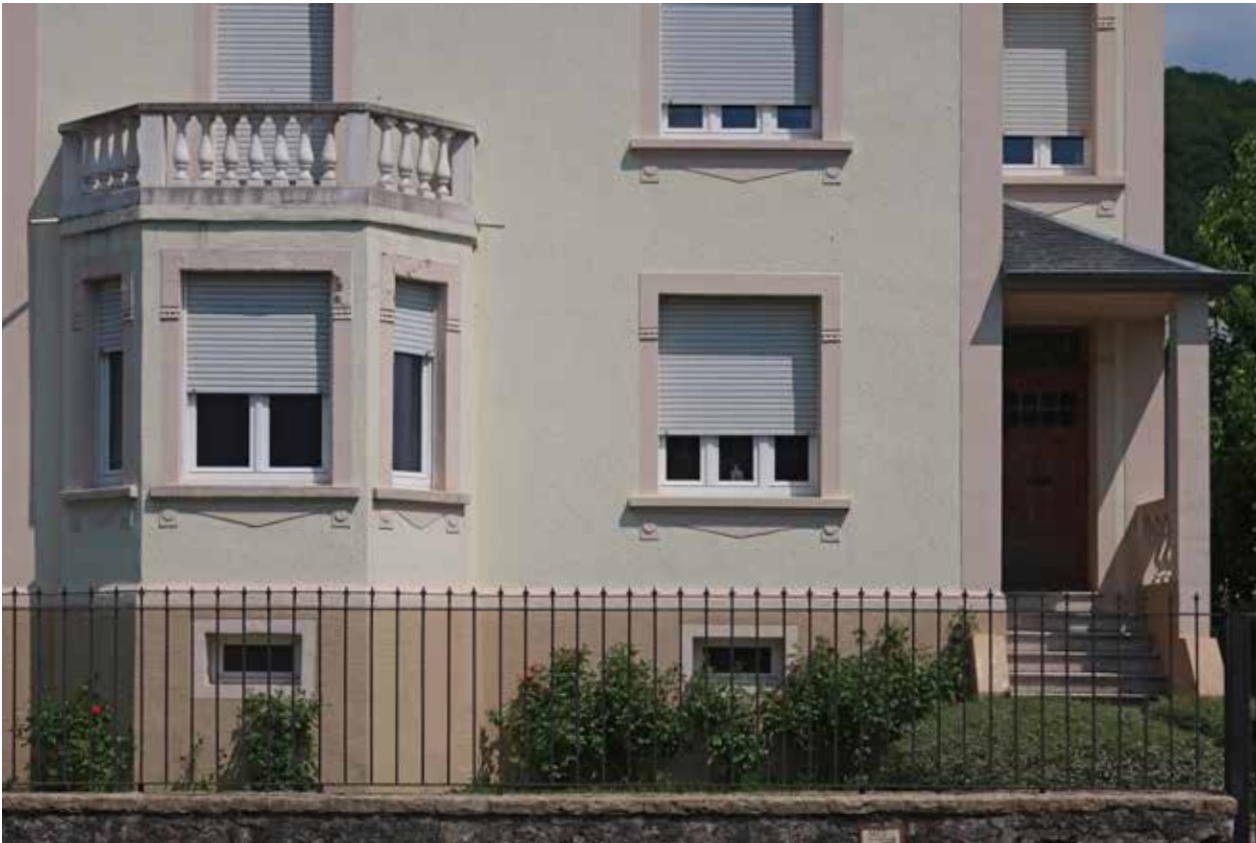
Viele jener Einfamilienhäuser, so auch dieses, stehen leicht von der Straße zurückversetzt, sodass ein Vorgartenbereich einen Übergang zwischen privater und öffentlicher Sphäre darstellt (CHA). Letzterer wird zudem von einer Mauer aus bossierten Sandsteinen mit entsprechenden Abdeckplatten sowie einem einfachen, darauf verankerten Eisengitter eingefasst, die bis heute erhalten hat ist (AUT, CHA).²

² Teile der Abdeckplatte neben dem Eingangstor wurden vermutlich beschädigt und mit Ziegeln ausgebessert.

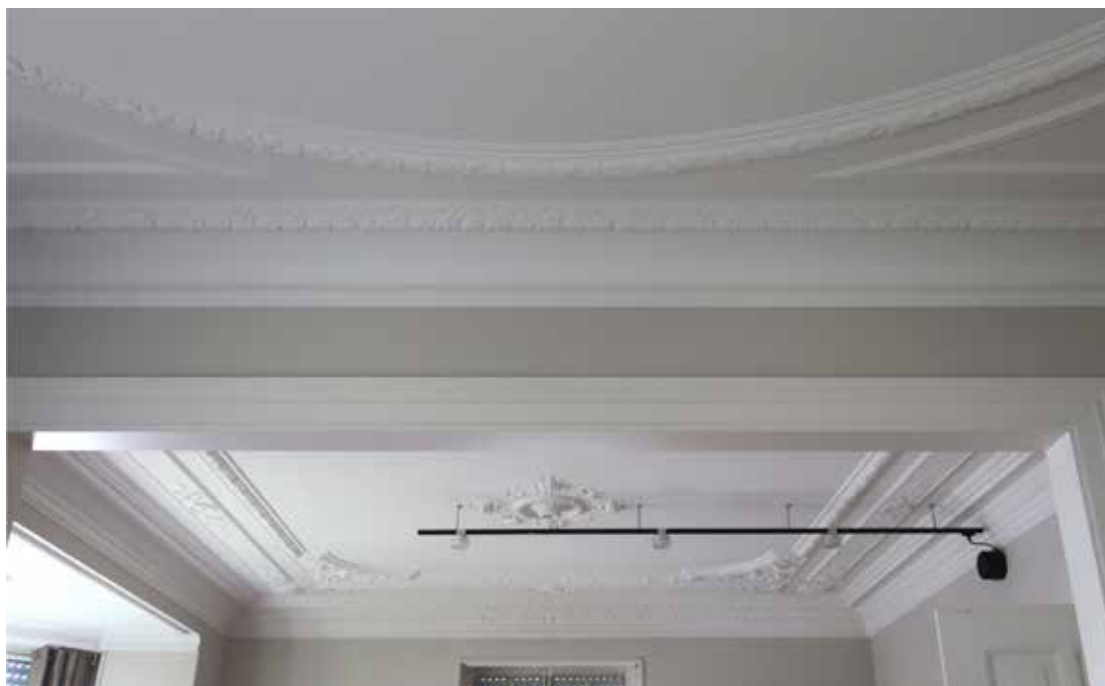
die zur Seite des Erkers hin orientiert sind und die eine hochwertige, filigrane Bearbeitung mit geometrischen und floralen Motiven aufweisen (**Abb. 13 und 14**). Zudem ist die hervorragende Bearbeitung der Holzterre hervorzuheben.⁶ Die geometrische Gestaltung des geschnürten Treppenfostens mit abschließendem Vasendekor findet sich als stilistisches Leitmotiv an der gesamten Treppenanlage wieder (AUT, CHA) (**Abb. 15**).

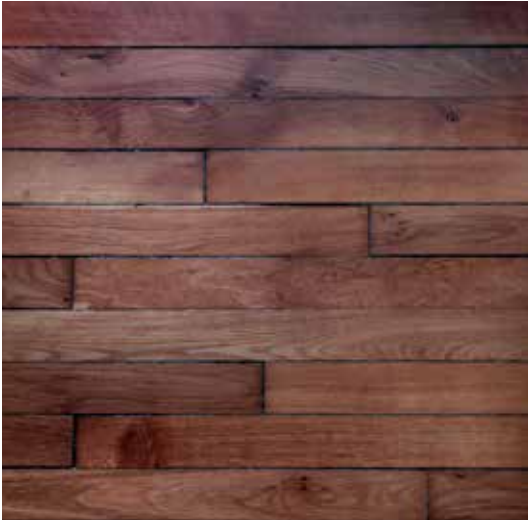
Im Obergeschoss sind etliche Bauelemente des Erdgeschosses in unterschiedlichen Räumen wiederzufinden: unter anderem die hölzernen Bodenbeläge, die abgerundeten Decken, die kassettierten Holztüren und unterschiedliche Stuckelemente (AUT, CHA) (Abb. 16 und 17). Diese Deckendekore sind in sämtlichen Zimmern auszumachen, wobei bei näherer Betrachtung auffällt, dass ein Zimmer mit einer Mauer zweigeteilt wurde und mit einer neuen Tür ausgestattet wurde (AUT, CHA, ENT).⁷ Die hölzernen Rollladenkästen und Fensterbänke sind hier auch vorzufinden (AUT, CHA). Das Geschoss des Mansarddachs wurde in den 1990er-Jahren ausgebaut, in unterschiedliche Räume eingeteilt und mit Holzparkett ausgestattet, das sich über dem bauzeitlichen Bodenbelag befindet.⁸ Der hölzerne Dachstuhl mit den metallenen Nägeln und das obere Mansardgeschoss sind durch eine Dachklappe zugänglich (AUT, CHA).

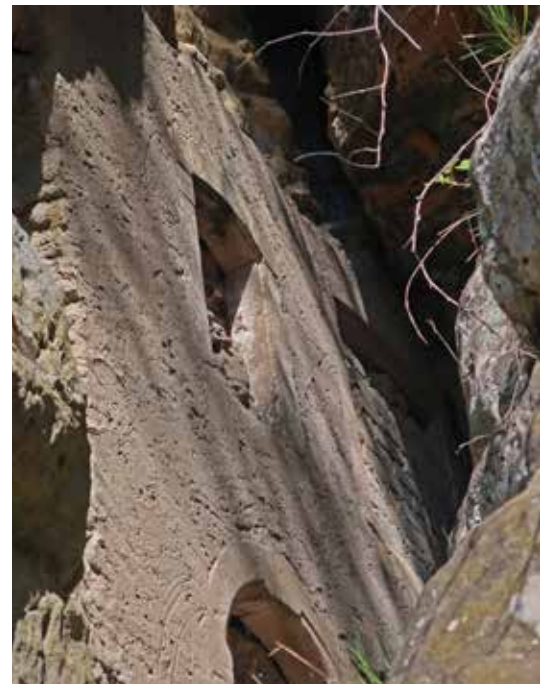
13

Rundbogenabschluss sowie die Steinstufe auf der Schwelle noch erhalten sind (AUT, CHA) (Abb. 15, vgl. Abb. 14). Oberhalb davon sind zwei unterschiedlich große, ebenfalls zugemauerte ehemalige Fensteröffnungen, jeweils versehen mit einem segmentbogigen Gewände, auszumachen (AUT, CHA) (vgl. Abb. 13).

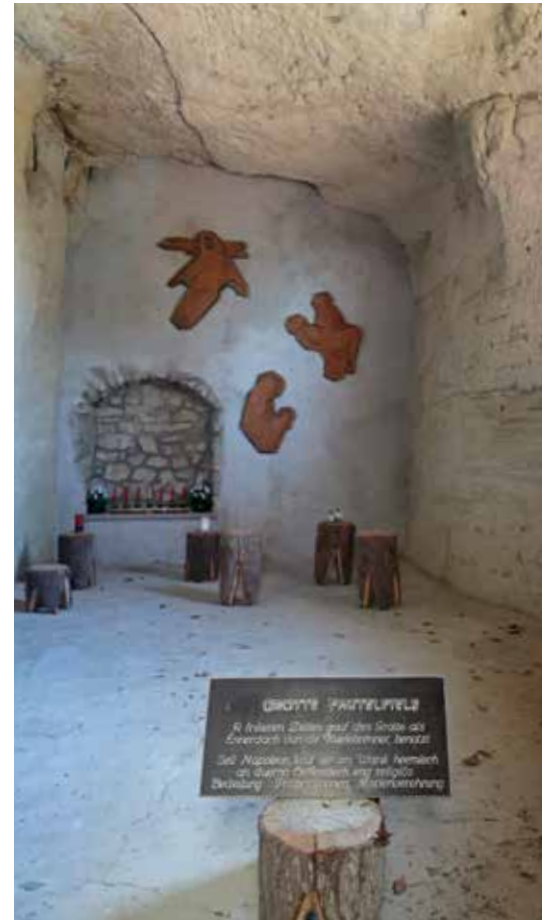
16

Das Innere des einräumigen Kultobjekts präsentiert sich heutzutage mit einem glatten Estrichboden, im hinteren Bereich mit zementverputzter, relativ gleichmäßiger und an allen anderen Seiten sowie der Felsendecke mit kalkgetünchter, unebener Oberfläche (ENT) (Abb. 16).¹² Auch die spärliche Ausstattung in Form von einfachen Holzhockern und ebenfalls hölzernen Kunstobjekten ist Renovierungsarbeiten der jüngeren Vergangenheit geschuldet.¹³ André Heiderscheid weist im Jahre 1954 mit Blick auf die Ausstattung der ‚Fautelfiels-Kapelle‘ darauf hin, dass der dort aufgestellte Altar aus der um die Mitte des 19. Jahrhunderts niedergelegten Kirche von Blascheid stammt.¹⁴ Auch andere Gegenstände, wie etwa einige Statuen, die im Kapelleninneren verwahrt wurden, ordnete er diesem Kontext zu.¹⁵ Heute ist keines der damals genannten Objekte mehr vor Ort zu sehen; auch finden sich keinerlei sonstige historische Ausstattungsstücke in der Felsenhöhle. Die an der südlichen Kapellenwand oberhalb der Nische mit sichtbarer Mauerwerksfüllung, die gegenwärtig unter anderem einen niedrigen Kerzenständer aufnimmt, angebrachten skulpturalen Werke aus Eichenholz wurden von der lokal tätigen Künstlerin Katarzyna Kot-Bach geschaffen.¹⁶

12 Heiderscheid, *Lorentzweiler Jahrhunderte*, 1954, S. 127: Der Autor gibt die Größe des Innenraums mit circa 9 Meter Länge, 3 bis 4 Meter Breite und 5 bis 6 Meter Höhe an.

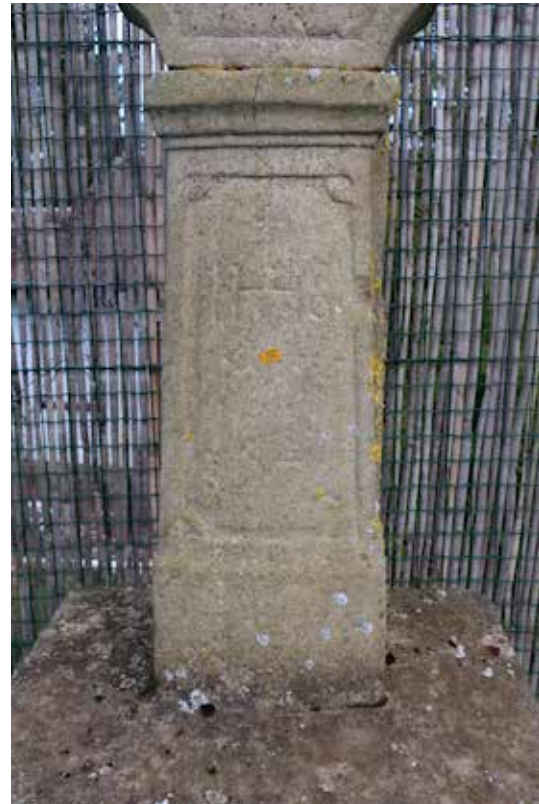
3

Auf der oberen Sandsteinplatte steht mittig der sich nach oben verjüngende Schaft, der im unteren Teilbereich eine einfache Profilierung zeigt und damit leicht abgesetzt wirkt (AUT, CHA) (Abb. 3). Insgesamt präsentiert sich der Schaft relativ puristisch: Lediglich eine nur noch schemenhaft wahrzunehmende Profilierung, die ein kartuschenartiges inneres Feld rahmt, sowie wenige, ebenso verwitterte Buchstaben zieren die Schauseite (AUT, CHA). Bei genauem Hinsehen lassen sich innerhalb des Füllungsfelds, dessen Ecken zusätzlich mit eingemeißelten Viertelkreisen betont sind, das Christusmonogramm ‚IHS‘ sowie darunter der Buchstabe ‚M‘ schemenhaft erkennen (AUT, CHA). Maurer konnte in den 1980er-Jahren offenbar noch mehr entziffern und konstatierte entsprechend: „Auf dem Bildstock ist das Schriftzeichen INRI und auf der Säule das IHS sowie die Buchstaben M T mit der Jahreszahl 1827 eingetragen.“⁷ Die Buchstaben „M T“, die einst also den Sockel zierten, dürften dabei sicherlich auf die Stifter des ‚Tauschekräiz‘ hindeuten. Ganz in diesem Sinne verwies Maurer auf die Familie Tausch-Koch, die seinerzeit „den größten damaligen Hof in Hünsdorf“ bewirtschaftet habe und die dem Kultobjekt augenscheinlich seinen im Volksmund gebräuchlichen Namen verlieh (SOH).⁸ Im oberen Bereich kragt der Schaft wiederum aus und findet einen leicht abgestuften, kapitellartigen Abschluss, auf welchem der krönende Kreuzaufsatz ruht (Abb. 4).
