Inventar der Baukultur im
Großherzogtum Luxemburg

NATIONALE INVENTARISIERUNG DER BAUKULTUR IM GROSSHERZOGTUM LUXEMBURG

LORENTZWEILER

Institut national
pour le patrimoine
architectural

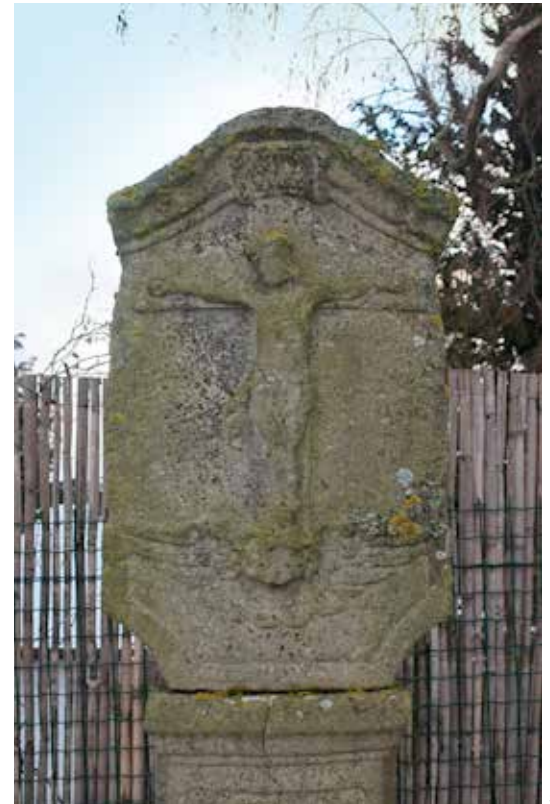
5

Letzterer ist als hochrechteckige Tafel gestaltet, die rechts und links des Bildfelds, in welches die Darstellung eines Kreuzifixus integriert ist, eine leicht bauchige Formgebung zeigt (AUT, CHA) (Abb. 5). Im unteren Bereich des Aufsatzes finden sich beidseitig konkave Einkerbungen, die visuell wie eine Art Schnürung anmuten und die Wirkung der darüber zu sehenden Kreuzigungsszene zusätzlich betonen. Das schlichte Kreuz ist als Flachrelief gestaltet und erhebt sich nur wenig aus der Fläche; mit Ausnahme einer kleinen, querformatigen, profilierten Tafel am Kopfende, die in den geschwungenen Bogenabschluss des Aufsatzes integriert ist (AUT, CHA) (Abb. 6). Besagte Tafel trug einst den ‚INRI‘-Schriftzug, der den getöteten Jesus als König der Juden benennt und damit den Rechtsgrund für seine Hinrichtung öffentlich sichtbar machte.⁹ Da sie aber wie das Kultobjekt insgesamt recht starke Witterungsschäden zeigt, ist die Inschrift heute nicht mehr lesbar. Auch der Körper Christi weist einen fortgeschrittenen Verwitterungszustand auf. Zwar ist die Figur in ihrer grundsätzlichen Form noch vergleichsweise gut erhalten, indes können etwaige Details der ursprünglichen Ausarbeitung nur noch erahnt werden. Der Gekreuzigte hat die Beine übereinandergelegt und

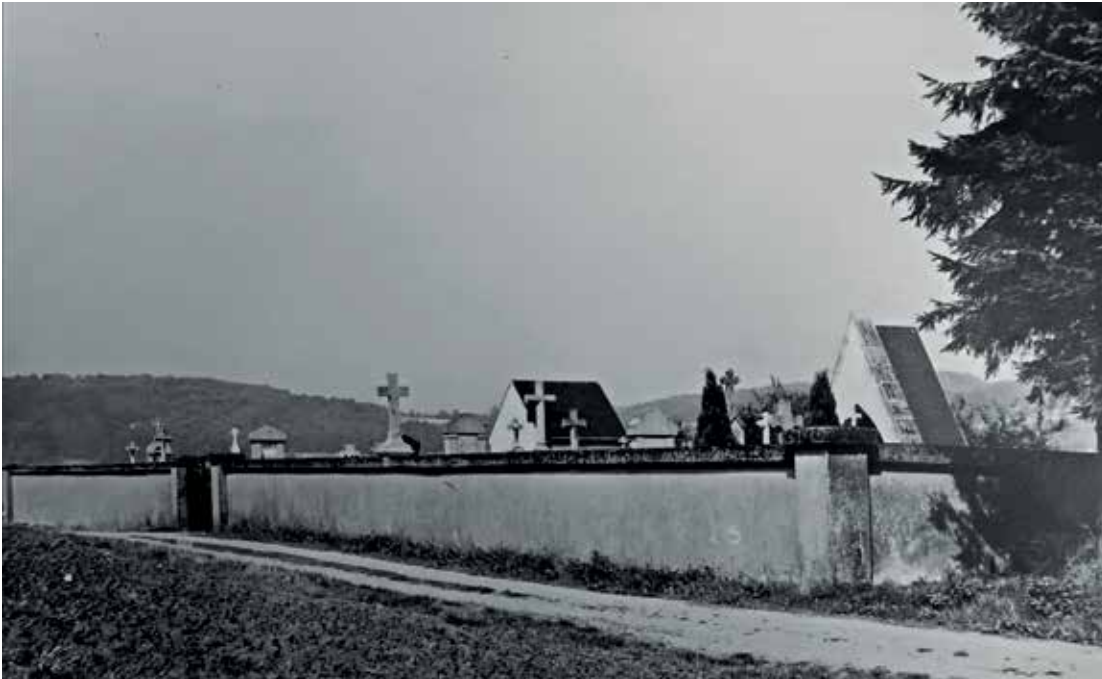
◀
Der Friedhof vor der Erweiterung
Kemmer, Roger, *Hunsdorf. Cimetière de Hunsdorf*, [Fotografische Aufnahme], Commission des Archives Lorentzweiler, Hunsdorf, 1967.

Mit Blick auf historische Bilder aus den Jahren 1967 und 1977 kann festgestellt werden, dass der Friedhof in dieser Zeitspanne gen Norden erweitert wurde (ENT) (**Abb. 1 und 2**).⁶ Beide Ebenen werden seitdem anhand einer Maueröffnung und drei Stufen erschlossen. Das neue Areal wird mittels einer Mauer aus Zementziegeln und Waschbetonabdeckplatten eingefasst (CHA) (**Abb. 3 und 4**).⁷ Im Gegensatz zum älteren Gelände sind hier keine

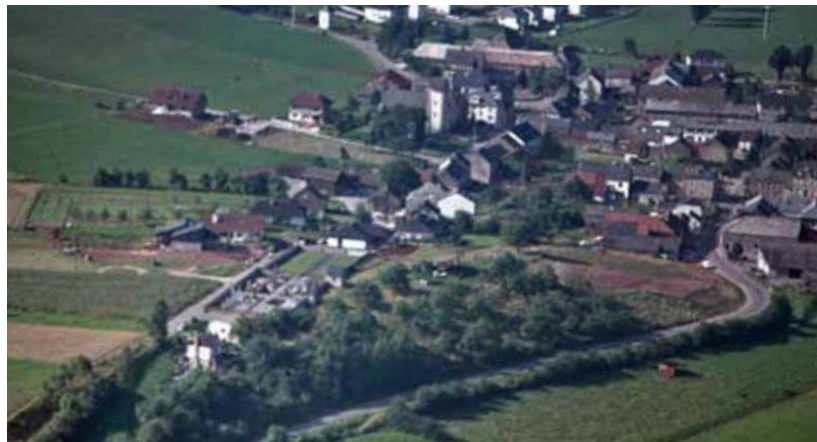
2

▶
Luftbild von Hunsdorf
Cassaignau-Schmit, Myriam, *Hunsdorf. Photos 1*, [Fotografische Aufnahme], Service des sites et monuments nationaux, Inventar der Bauernhäuser, 1979.

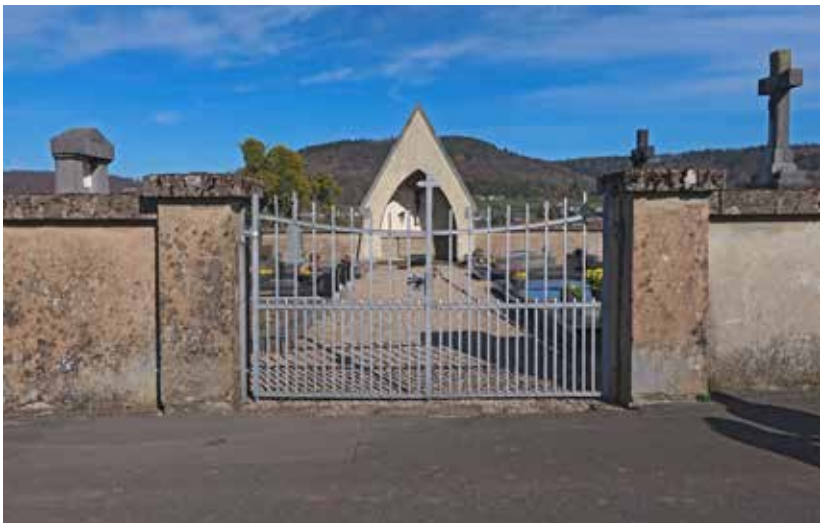
5

historischen Gräber überliefert. Der letztgenannte Bereich wird von einer verputzten sandsteinernen Mauer mit abschließender Abdeckplatte eingerahmt (AUT, CHA). Die Ecken der Umfassungsmauer sind zusätzlich mit leicht herausstehenden Pfeilern ausgestattet (AUT, CHA). Zwei weitere, identische Pfeiler flankieren das metallene Eingangstor mit bekrönendem Kreuzdekor (AUT, CHA) (**Abb. 5**).

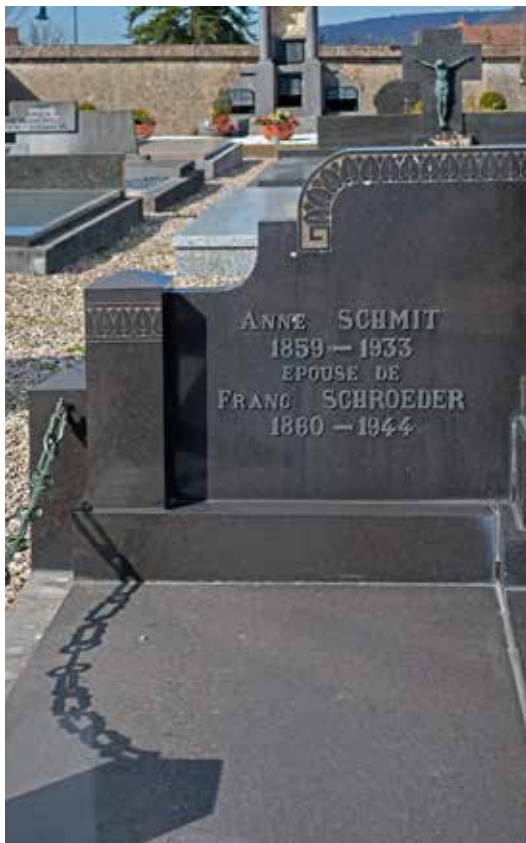
Von den 50 vorhandenen Grabstätten auf dem ursprünglichen Bestatungsareal sind 14 als schützenswert zu definieren. Im Gegensatz zu anderen Friedhöfen der Gemeinde sind hier weder metallene Kreuze noch Sandsteingräber vorhanden. Dies lässt sich durch das vergleichsweise junge Alter der Begräbnisstätte erklären.¹⁰ Das am meisten vorkommende Material mit Blick auf die historischen Gräber ist Blaustein. Auf dem Hunsdorfer Friedhof sind unterschiedliche Grabtypologien zu erkennen, wobei die Mehrheit der Gräber dem Exedra-Bautypus zuzuordnen ist. Zu ihnen zählt die hochwertig gestaltete Ruhestätte der Familie Schroeder-Schmit/Dostert-Boes (GAT, BTY) (Abb. 12). Kontrastierend zum scharrierten Blausteinsockel wurde die restliche Konstruktion aus poliertem schwarzem Granit errichtet (AUT, CHA). Sowohl das Einfriedungselement als auch die Abdeckplatte mit integrierter Granitvase und die Grabmalwand bilden durch das gleiche Material eine imposante Gedächtnisstätte. Nicht nur die Wahl des Gesteins, sondern auch die Darstellungen und Dekore entsprechen den Gestaltungsmerkmalen des Art-Déco-Stils der 1930er-Jahre. Besonders nennenswert sind in diesem Zusammenhang der verzierende goldene Fries mit stilisiertem Blattdekor und das Kreuz des Kruzifixes (CHA) (Abb. 13 und 14).

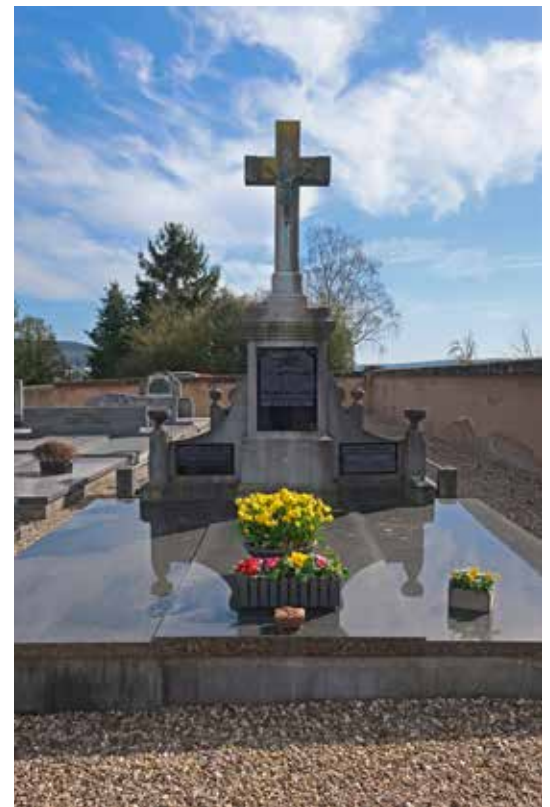
15

Ein weiteres Beispiel dieser Grabmaltypologie ist die authentisch erhaltene Ruhestätte der Familie Hoffman-Feller, die laut den vorhandenen Schrifttafeln im Jahr 1929 errichtet wurde (AUT, GAT, BTY) (Abb. 15). Allerdings ist hier nur eine Abdeckplatte aus Granit vorzufinden, denn der Rest der Gedenkstätte wurde aus scharriertem Blaustein hergestellt (AUT, CHA). Die profilierten Seitenwände, die jeweils mit dekorierenden Vasen

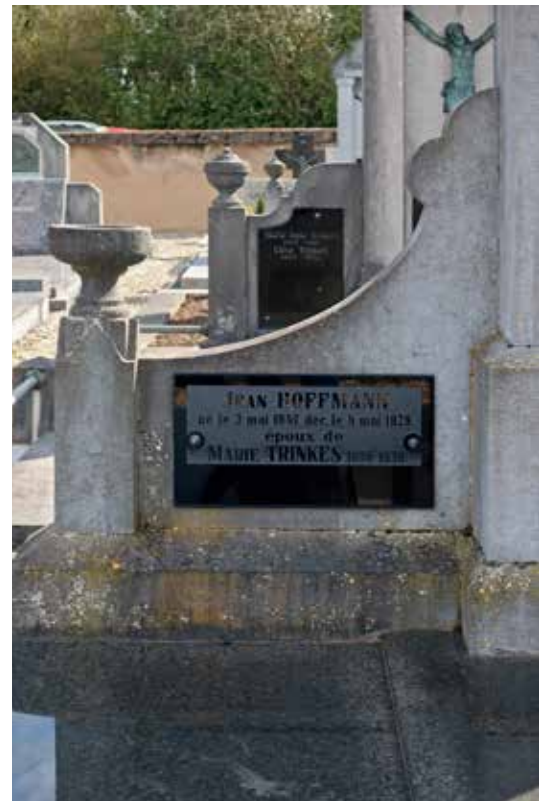
16

ausgestattet sind, rahmen ein stelenartiges Zentralelement (**Abb. 16**). Letzteres weist über der Namensinschrift eine profilierte Abdeckplatte auf, auf der ein gefasstes Kreuz mit Jesusfigur Aufstellung fand (AUT, CHA). Auf den vorhandenen Schrifttafeln sind die Familiennamen Hoffman, Trinkes und Feller zu lesen, die, wie oben erwähnt, ihr Grundstück für die Erbauung des Friedhofs geschenkt hatten.¹¹ Laut Malget wurde dieser und den zwei anderen Familien „als dankbare Gegenleistung [...] die Gunst angeboten [sic!] in ihrem verschenkten Eigentum ihre Toten zu begraben“.¹² So ist auch das schlichtere, von der Firma Witry aus Diekirch erschaffene Ädikulagrabmal der Familie Vogt-Thill in unmittelbarer Nähe vorzufinden (GAT, BTY) (**Abb. 17**).¹³ Die Bauzeit des scharrierten Blausteingrabs ist, wenn auch schlichter gestaltet, liegt ebenfalls in den 1930er-Jahren (AUT, CHA).¹⁴ Über der Schrifttafel befindet sich eine weiße Marmorplatte mit einer Reliefdarstellung einer der Kreuzwegstationen (CHA) (**Abb. 18**). Darüber sind auf dem abschließenden Dreiecksgiebel sowohl ein Kreuz als auch die Buchstaben Alpha und Omega sichtbar, die als erster und letzter Buchstabe des griechischen Alphabets als Sinnbilder für den alles umfassenden Gott stehen (AUT, CHA).

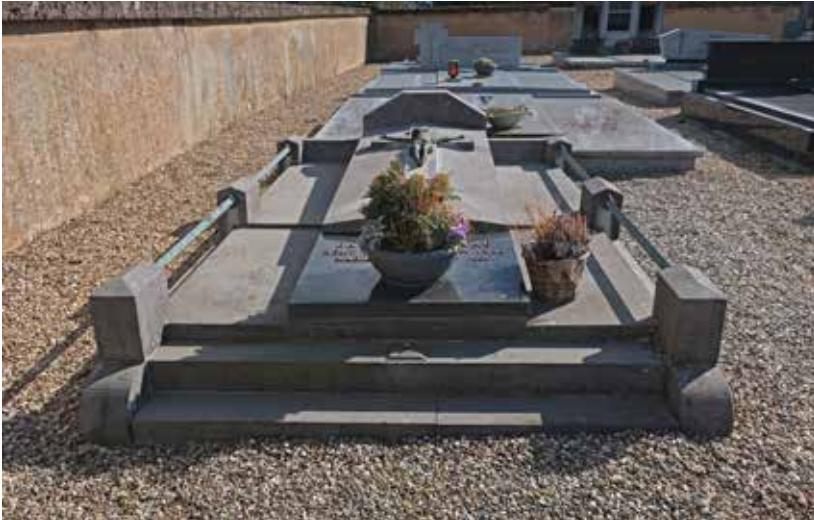
19

Eine seltene Grabmaltypologie ist der Sarkophag, wovon auf dem Hunsdorfer Friedhof nur ein Exemplar vorhanden ist (GAT, SEL, BTY) (**Abb. 19**). Dabei handelt es sich um das scharrierte Blausteingrab der Familie Haag-Johann. Diese zweistufige, podestartige Konstruktion wird von einem Umfassungselement aus Blaustein und Metall eingeschlossen, das mit seiner geometrischen Formensprache klar dem Art Déco zuzuordnen ist

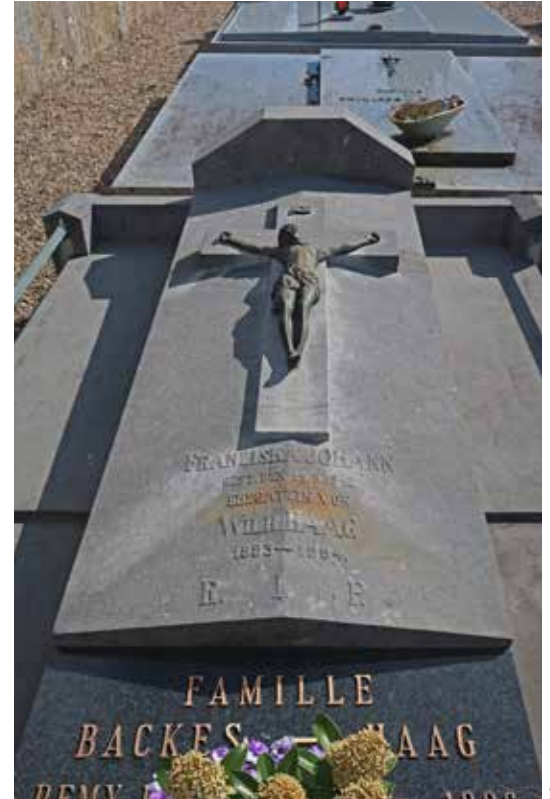
20

(AUT, CHA). Ein Steinkruzifix mit einer Bronzefigur erhebt sich auf dem leicht dreieckig zulaufenden zentralen Sarkophag, auf dem die Inschrift ‚R.I.P‘ zu finden ist (AUT, CHA) (**Abb. 20**).¹⁵ In der jüngeren Vergangenheit wurde die Grabstätte zudem mit einer weiteren Schrifftafel aus schwarzem Marmor ausgestattet. Eine polygonal abgeschrägte Kopfplatte begrenzt die Ruhestätte zur Rückseite hin.

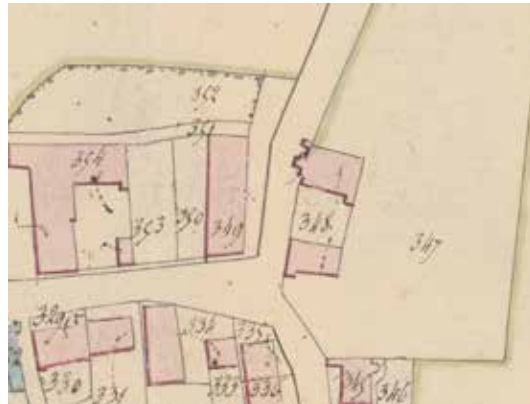
1

Im nördlichen Teil von Hunsdorf befindet sich das Wohnhaus des ehemaligen landwirtschaftlichen Anwesens ‚An Haff‘ (GAT).¹ Obwohl sich das genaue Baujahr des Hofes bis dato nicht anhand von schriftlichen Quellen nachweisen lässt, bezeugen die vorgenommenen dendrochronologischen Analysen, dass das frühbarocke Haus aus dem späten 17. Jahrhundert stammt (AUT, CHA, SOH).² Die Hofanlage ist auf der 1778 fertiggestellten Ferraris-Karte zu finden.³ Zu jener Zeit wurden Wohnhaus und Nebengebäude durch die Straße, die das Dorf mit der Ortschaft Prettingen verband, räumlich getrennt.⁴ Beide Teile des Gehöfts waren von einer Mauer umfasst.⁵ Auf dem Urkataster von 1824 befindet sich parallel zum Wohnhaus ein weiteres Gebäude (**Abb. 1**).⁶ Im Laufe des 20. Jahrhunderts wuchs der

◀ **Ausschnitt aus dem 1824 datierten Urkataster**
Administration du cadastre et de la topographie du Grand-Duché de Luxembourg, *Urkataster, Lorentzweiler D1*, ANLux, 1824 (nicht überarbeitete Originalversion), Ausschnitt.

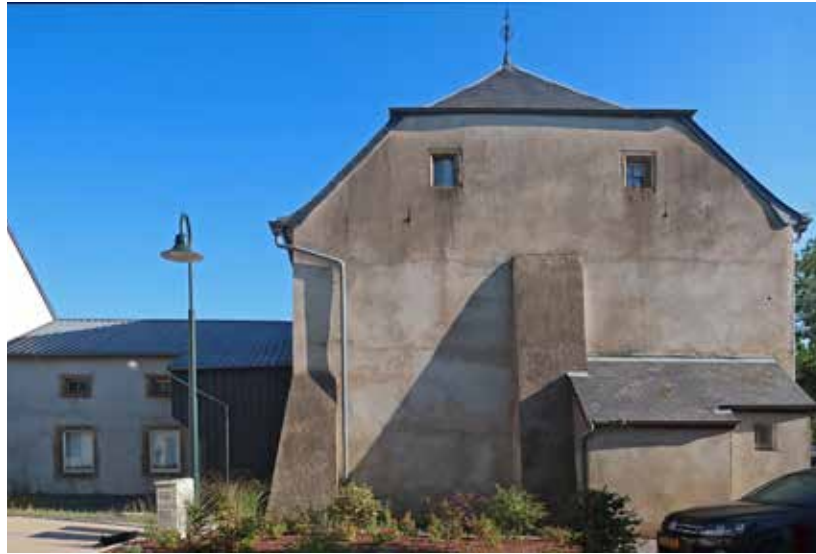
7

Die Nordfassade wird größtenteils von besagtem Anbau verdeckt. Dennoch sind zwei kleine Holzfenster im Giebelfeld zu sehen, die beide von einem gefasten Sandsteingewände eingefasst werden (AUT, CHA). Identische Öffnungen sind ebenfalls an der Südfassade zu finden (**Abb. 7**). Letztere ist ebenfalls überwiegend geschlossen gestaltet und weist neben einem kleinen Anbau mehrere mächtige Strebepfeiler auf (AUT) (**Abb. 8 und 9**). Die rückwärtige Fassade des Hauses wird zum Teil von einem weiteren Gebäudeteil verdeckt (**Abb. 10**). Dabei handelt es sich den Überlieferungen nach um einen kleineren Wohnbau für die Knechte des Hofes, der jedoch erst auf der 1954 datierten topografischen Karte verzeichnet ist (ENT).¹³ In diesem Wohnteil sind mehrere Öffnungen unterschiedlicher Größen sichtbar, die von Sandsteingewänden gerahmt werden (AUT, CHA).¹⁴ Die überlieferten Gewände der rückwärtigen Fassade des Haupthauses weisen darauf hin, dass diese Fassade vor dem Bau des Knechtshauses identisch zur Ostfassade war (AUT, CHA). Die profilierte Holztraufe mit dekorativem Zahnfries, die früher Ost- und Westfassade schmückte, ist nur noch an der nach Westen orientierten Rückseite überliefert (AUT, CHA) (**Abb. 11**).¹⁵ Das Wohnhaus wird von einem schiefergedeckten Krüppelwalmdach mit verzierenden Dachbekrönungen abgeschlossen, das beidseitig drei kleine, nachträglich eingebaute Dachgauben aufweist (AUT, CHA, ENT) (**Abb. 12**).¹⁶

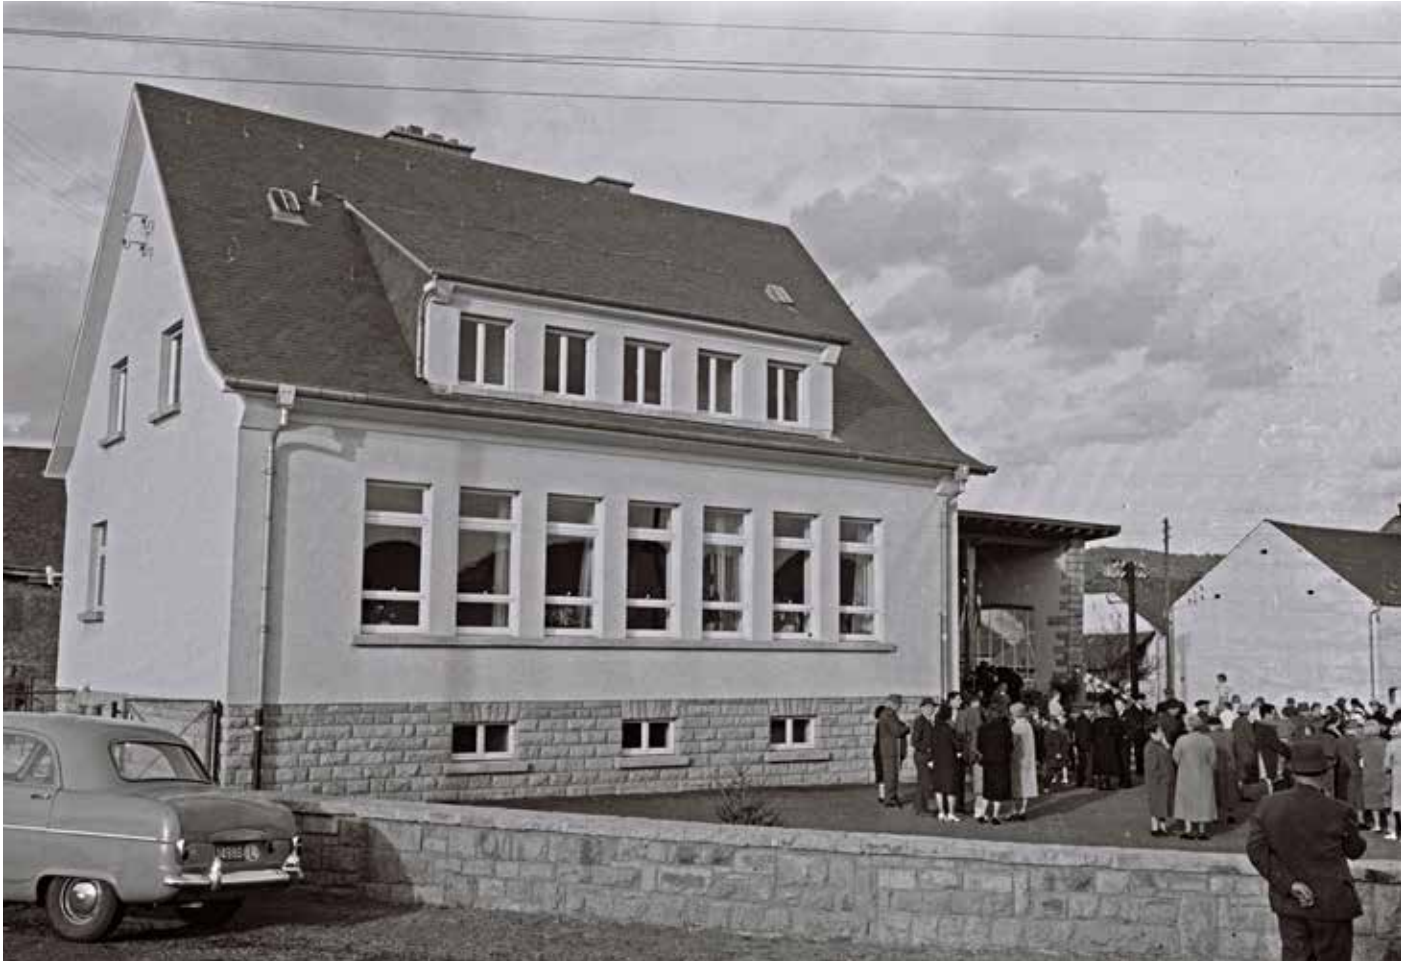
3

▲
Südwestansicht der Schule im Jahr 1959
Aschman, Pol, o. T.,
[Fotografische Aufnahme],
Ausschnitt, Photothèque de
la Ville de Luxembourg,
Hunsdorf, 1959.
© Photothèque de la
Ville de Luxembourg

Die westliche Giebelseite des Gebäudes ist vom öffentlichen Raum aus kaum einzusehen, was vor allem an Bäumen und Büschen liegt, die den Blick auf die Fassade einschränken (**Abb. 16, vgl. Abb. 3**). Auf Kellerniveau lassen sich dennoch zwei Fenster unterschiedlichen Formats ausmachen, beide zweiflügelig und mit Holzrahmen sowie mit einer geraden, einfachen Sohlbank ausgestattet (AUT, CHA) (**Abb. 17**). Zwischen diesen liegt der Eingang zum Keller, zu dem eine Treppe hinabführt, die von einer partiell zu erkennenden sandsteinernen Einfassung mit darauf gesetztem Metallrundrohrgeländer gerahmt wird (AUT, CHA). Anhand eines Fotos aus dem Jahr 1959 lässt sich ein Eindruck des damaligen Antlitzes der

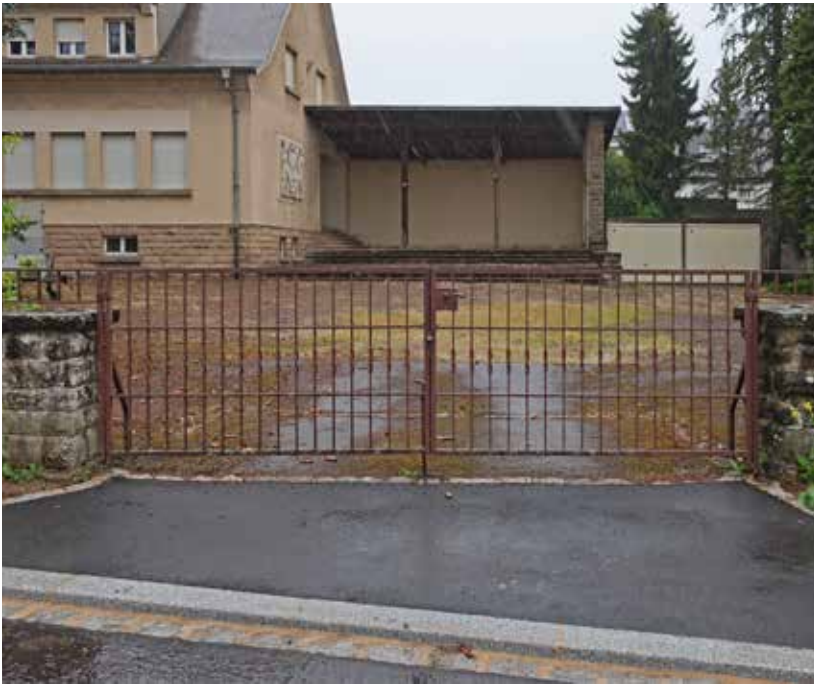
4

fixiert ist (AUT, CHA). Zugang zum Schulhof gewährt ein zweiflügeliges, zum Zaun passendes Metalltor, das zwischen zwei höheren Sandsteinpfosten eingesetzt ist (AUT, CHA) (**Abb. 4**). Etwaige Entwurfspläne die Schule betreffend, die bestenfalls auch den Namen des verantwortlichen Architekten preisgeben würden, konnten bis dato nicht ausfindig gemacht werden.

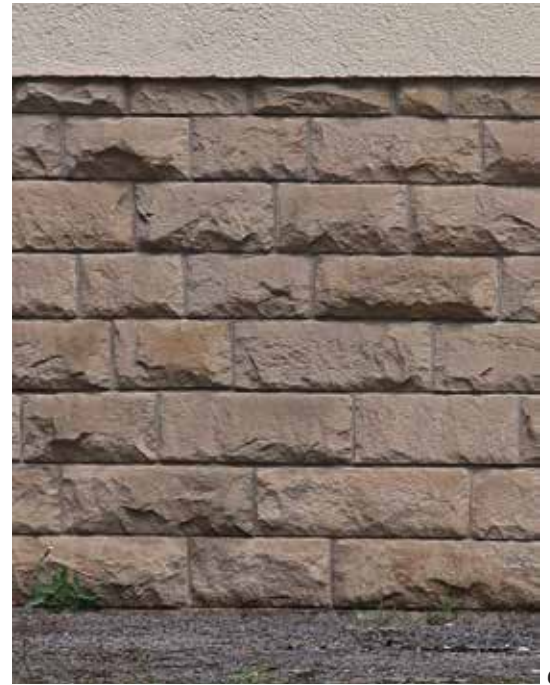
6

Der im traditionalistischen Stil errichtete einstöckige, beige verputzte Bau mit Keller- und Dachgeschoss erhebt sich über einem umlaufenden Sockel aus bossierten Sandsteinquadern (AUT, CHA) (**Abb. 5 und 6**). In Letzterem sind mehrere querechteckige Fensteröffnungen integriert, die jeweils mit einer einfachen Sohlbank ausgestattet sind und von markanten Setzsteinen im Sturzbereich hervorgehoben werden (AUT, CHA) (**Abb. 7**). Vom öffentlichen Raum aus ist sowohl die Süd- als auch die Ostfassade am besten zu erkennen, da diese nicht von Pflanzenbewuchs verdeckt werden (**vgl. Abb. 5 und Titelbild**). Mit Blick auf das Kellergeschoss kann daher konkret von drei nebeneinanderliegenden, über die gesamte Breite des Gebäudes verteilten Fenstern auf der Südseite und zwei ganz nah zusammensitzenden auf der Ostseite gesprochen werden (AUT, CHA) (**vgl. Abb. 5**). Alle betreffenden Fenster sind zweiflügelig und haben Holzrahmen (AUT, CHA).

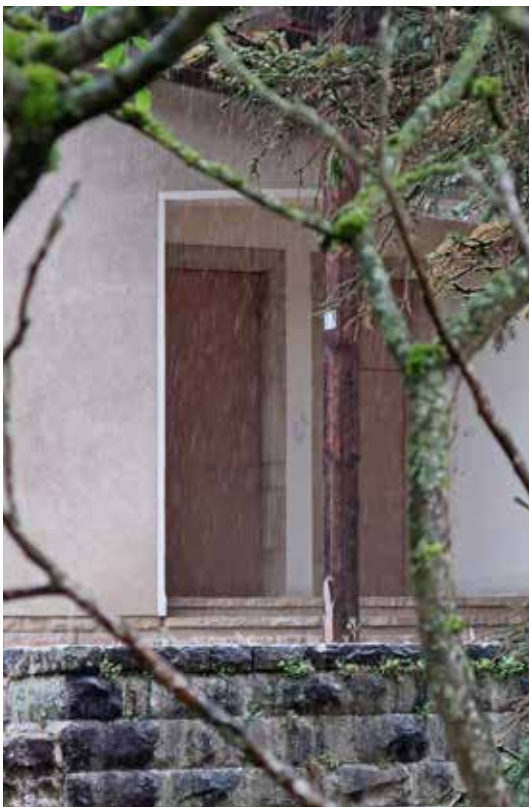
11

Der eigentliche Zugang zum Gebäude liegt deutlich zurückversetzt von dem breiten, mittels leichtem Segmentbogen überfangenen und durch einen schmalen, farblich abgesetzten Rahmen hervorgehobenen Eingangsbereich (AUT, CHA) (**Abb. 11**). Aus der Ferne betrachtet lassen sich hier keinerlei Details ausmachen. Lediglich zwei nebeneinanderliegende, vergleichsweise schmale und hohe Eingänge sind zu sehen, die jeweils von modernistisch anmutenden Gewänden mit angedeuteten Prellsteinen und Ohrungen sowie minimalistischem, leicht trapezförmigem Schlussstein eingefasst werden (AUT, CHA) (**Abb. 12, vgl. Abb. 11**). Bei den heutigen Türen handelt es sich mit Sicherheit um nachträglich eingesetzte Provisorien.

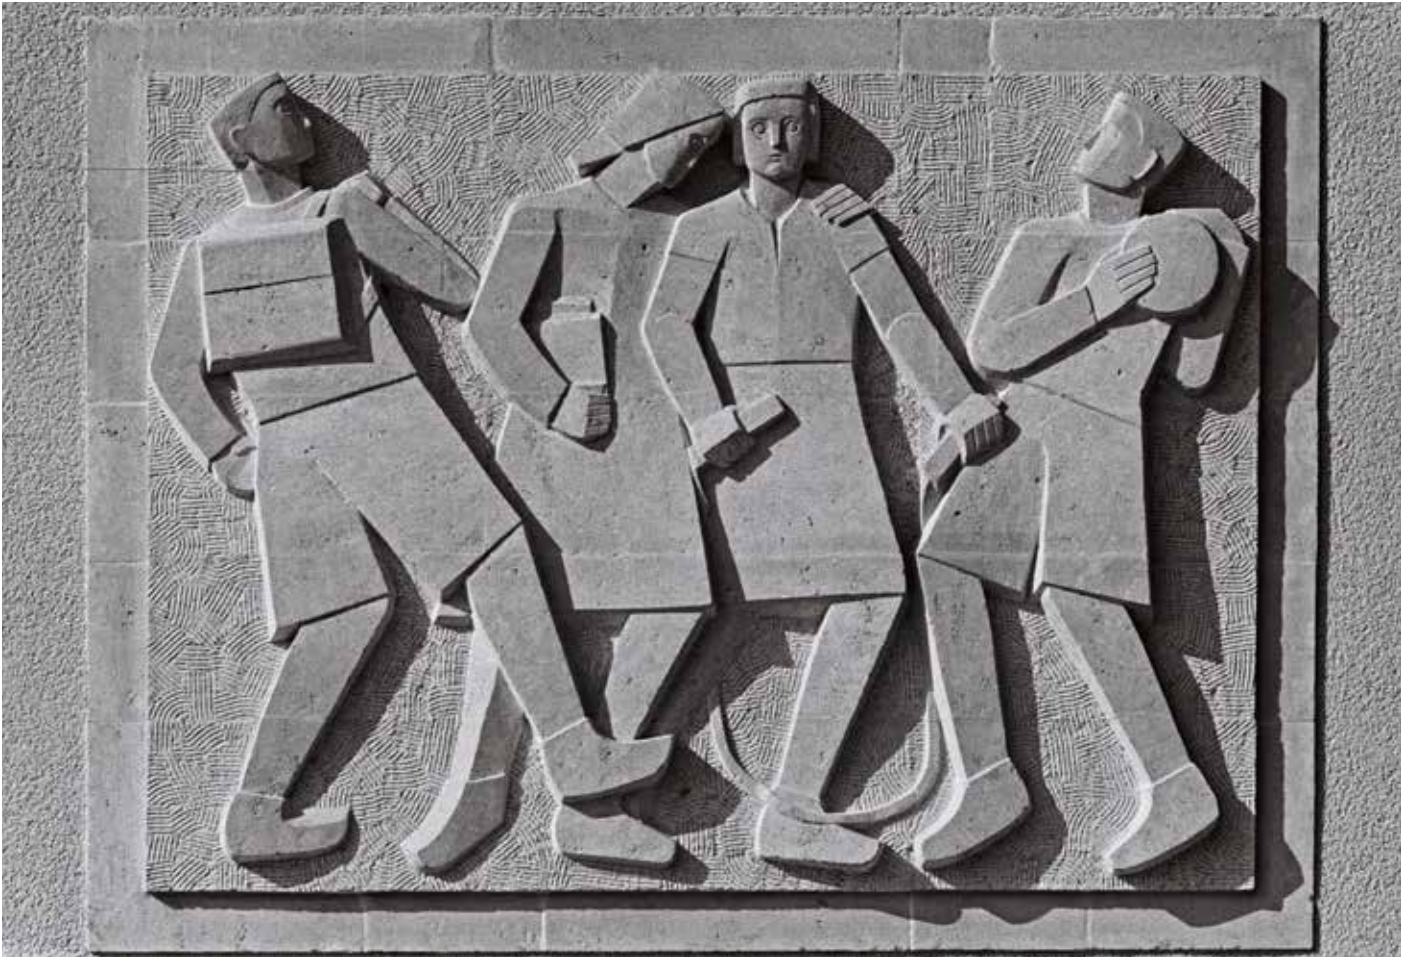
14

Die linke Achse des Erdgeschosses wird komplett von einem großen, augenscheinlich nicht signierten steinernen Hochrelief im Querformat markiert (AUT, CHA) (**Abb. 13 und 14, vgl. Titelbild**).⁴ Der von einem geraden,

glatten Rahmen betonte, durch bewegte Scharruren charakterisierte Fond des zeittypischen Wandobjekts, der von einer Figurenszene in abstrahiert-modernistischer Formensprache nahezu ausgefüllt wird, erhebt sich deutlich aus der Fläche heraus (AUT, CHA). Die Personen auf dem Bild offenbaren hingegen eine reduzierte Binnenstrukturierung mit feiner Scharrur. Dargestellt sind insgesamt vier Schüler, vermutlich zwei Mädchen und zwei Jungen, die unter anderem mit Schulranzen, Büchern oder Schreibblöcken sowie einem Springseil ausgestattet sind und die ursprüngliche Funktion des betreffenden Gebäudes versinnbildlichen (AUT, CHA).

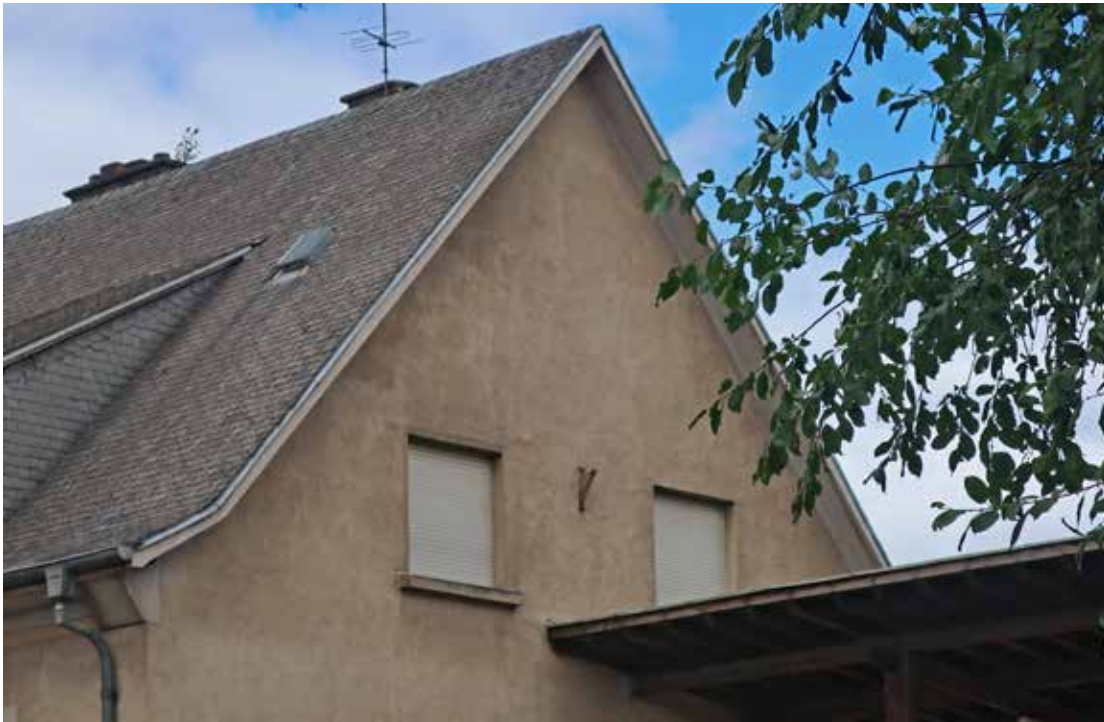
15

Das östliche Giebelfeld des Baus, der von einem überstehenden, schiefergedeckten Satteldach mit leichtem Aufschiebling und umlaufender Betontraufe nach oben abgeschlossenen wird, präsentiert sich mit zwei hochrechteckigen Fensteröffnungen mit einfacher, gerader Sohlbank (AUT, CHA) (Abb. 15).

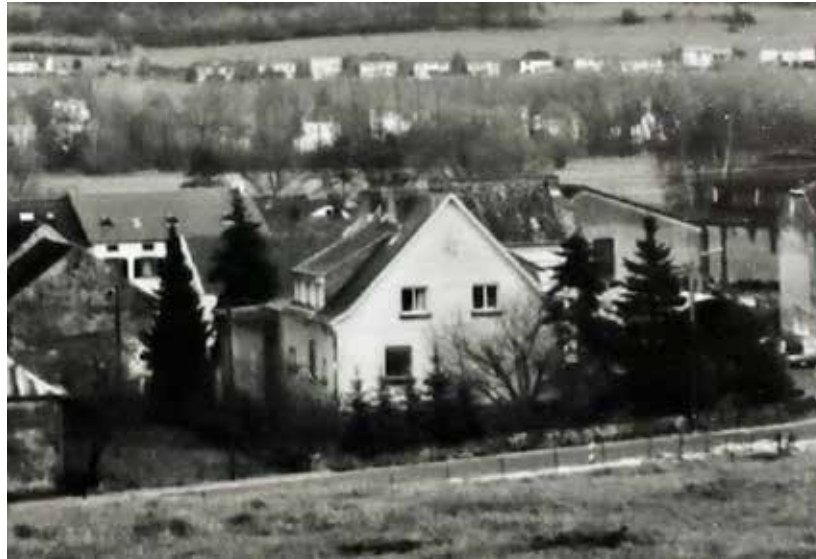
18

Fassade gewinnen, das zumindest bis Anfang der 1990er-Jahre grundsätzlich unverändert blieb, was ein Vergleichsfoto belegt: Im Erdgeschoss fand sich lediglich ein hochrechteckiges Fenster mit gerader Sohlbank in der linken der beiden Achsen und im Dachgeschoss zwei etwas kleinere hochrechteckige Fenster, die nebeneinandersitzen (**Abb. 18**, vgl. **Abb. 3**).⁶

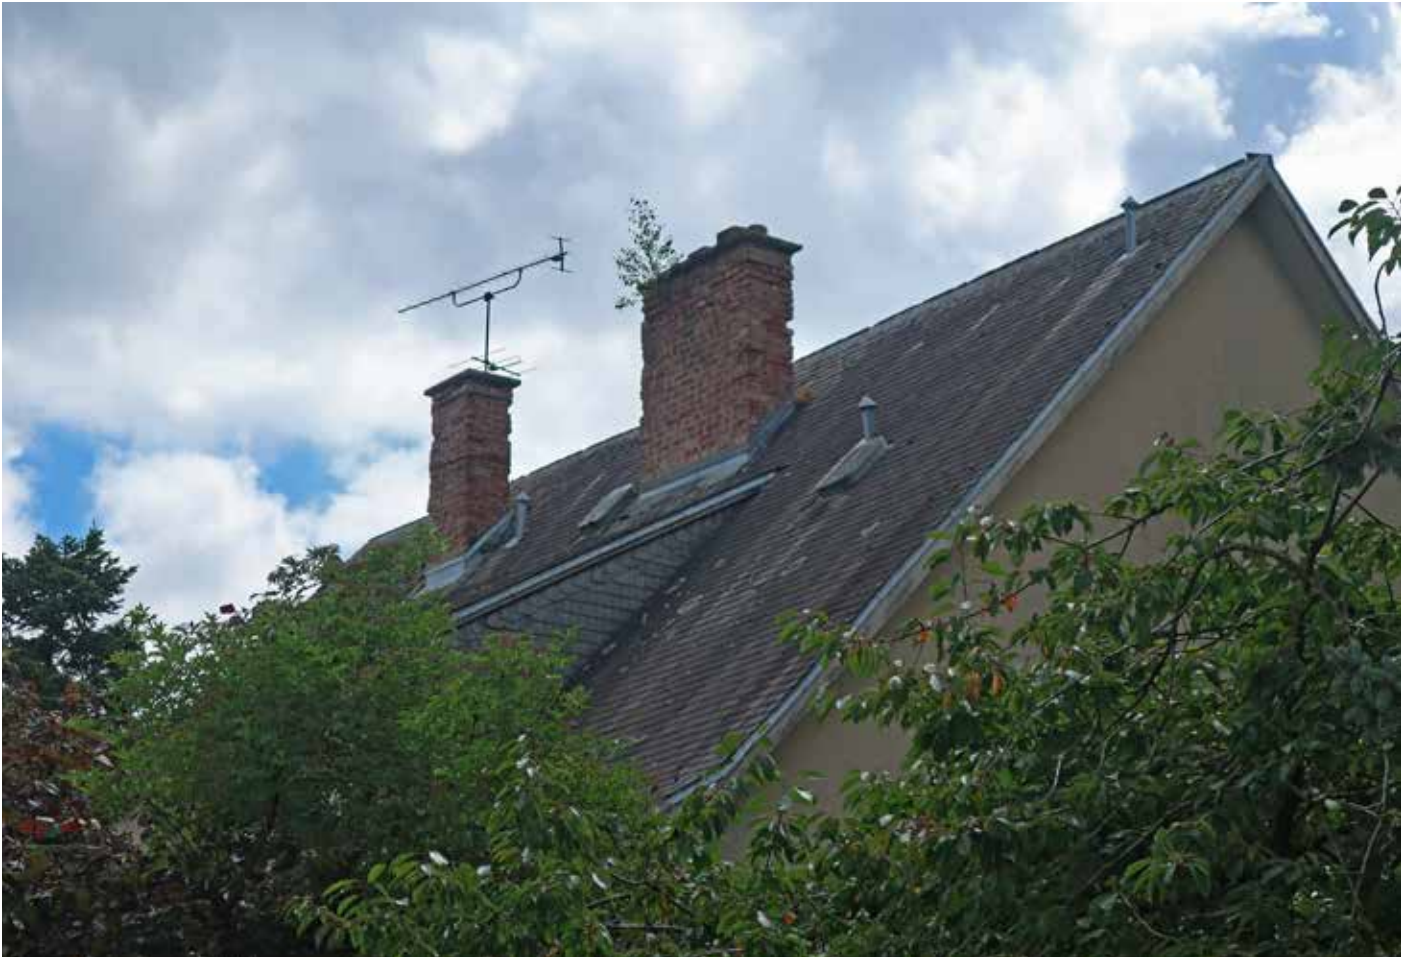
19

Die Nordfassade ist heutzutage aufgrund von üppigem Pflanzenbewuchs überhaupt nicht mehr einsehbar, sodass gänzlich auf historisches Bildmaterial zurückgegriffen werden muss. Ein Panoramafoto des nördlichen Dorfbereichs aus dem Jahr 1990, auf das soeben bereits vergleichend verwiesen wurde, lässt zumindest schemenhaft erkennen, dass das Erdgeschoss zu dieser Zeit offenbar drei Öffnungen aufwies, darunter wohl eine Tür und zwei Fenster (**vgl. Abb. 18**).⁷ Außerdem findet sich auch hier ein Dachaufbau in Form einer Schleppgaube, die aber weniger breit anmutet als jene auf der gegenüberliegenden Südseite und nur vierfach durchfenstert scheint.⁸ Heutzutage sind nur der Ansatz besagter Gaube, zwei kleine Dachluken sowie zwei Ziegelschornsteine auszumachen (AUT, CHA) (**Abb. 19**).

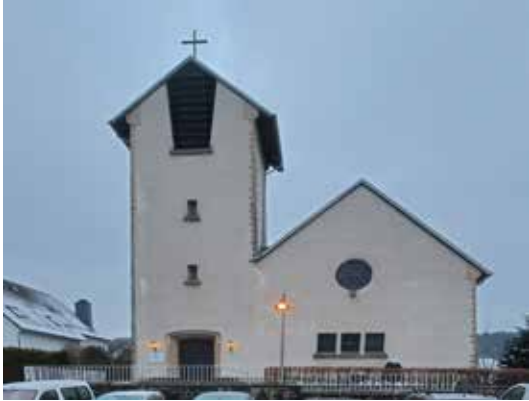
Der emporragende Turm präsentiert sich mit einer zentral angelegten Achse: Auf Erdgeschossniveau befindet sich hier der Hauptzugang (AUT, CHA) (vgl. Abb. 5 und 8). Das zweiflügelige, insgesamt sechsfach kassetierte Holzportal mit segmentbogigem oberem Abschluss, das Zugang zur Vorhalle der Kapelle gewährt, ist über eine dreistufige, pyramidal angelegte Sandsteintreppe erreichbar (AUT, CHA) (vgl. 8). Auf beiden Seiten des Aufgangs ist jeweils ein metallener Rundrohrhandlauf an der Gebäudewand fixiert (AUT, CHA). Gerahmt wird die Tür mittels eines repräsentativen segmentbogigen, nach innen abgeschrägten, geschwungen ausgeformten Sandsteingewändes mit mehrfacher Profilierung und feiner Scharrur (AUT, CHA) (Abb. 9). Die beiden Ebenen oberhalb der Tür werden

Das rechts an den Turm anschließende Volumen lässt ebenfalls nur eine zentrale Achse erkennen (AUT, CHA) (**vgl. Abb. 5**). Auf der unteren der beiden Ebenen befindet sich ein mittels durchgehender Sandsteinsohlbank zusammengefasstes dreiteiliges Fensterelement mit Bleiverglasung in abstrakt-modernistischer Formensprache, dessen Farbenreichtum sich naturgemäß am besten im Kircheninneren zu erkennen gibt (AUT, CHA). Bereits an dieser Stelle sei betont, dass alle Fenster der Kapelle – so also auch dieses – bauzeitlich erhalten sind; sie wurden im Jahr 1966 von den Luxemburger Glaskünstlern Gustave Zanter und Mett Hoffmann – wohl in enger Zusammenarbeit – geschaffen (AIW).¹⁰ Die oberhalb des zuletzt erwähnten Fensterelements auszumachende Geschossebene, die sich auf Höhe der Empore befindet, wird von einem großen Bullauge markiert, welches wiederum eine frei komponierte Bleiverglasung aufweist (AUT, CHA).¹¹ Unterhalb des Rundfensters ist mittig ein hervorkragender sandsteinerner Wasserablauf zu sehen (AUT, CHA).

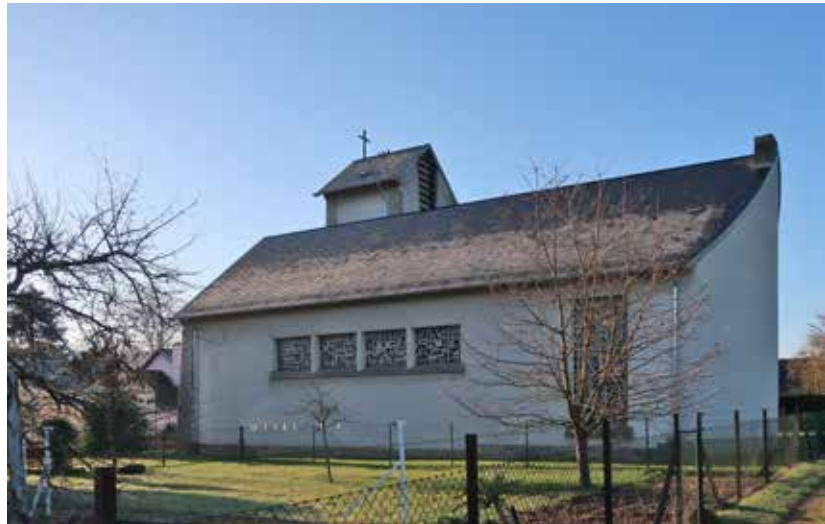
6

des prinzipiell als Saalbau konzipierten Gotteshauses ist insbesondere seine geradlinige, klare Struktur – dies sowohl mit Blick auf den Grundriss als auch die einzelnen Fassaden (AUT, CHA, BTY). Der recht minimalistisch daher kommende Sakralbau setzt sich aus einem Kirchenschiff und einem an dessen Südostecke angefügten Turm zusammen, der Zugang zur Vorhalle sowie zur Empore gewährt und im Dachgeschoss das Geläut aufnimmt (AUT, CHA) (**Abb. 5**). Die gen Osten ausgerichtete Eingangsseite mutet einerseits zweigeteilt an, was durch die flächenbündig ausgeführten, die Einheit beider Baukörper betonenden Fassaden jedoch ausgeglichen wird. Gen Westen geht das Kirchenschiff ohne Zäsur in den Chor über, der seine Vollendung findet in einem halbrunden, modernistisch geschwungenen Abschluss, der dem Kirchenbau eine ausgeprägt individuelle Note verleiht (AUT, CHA) (**Abb. 6**).

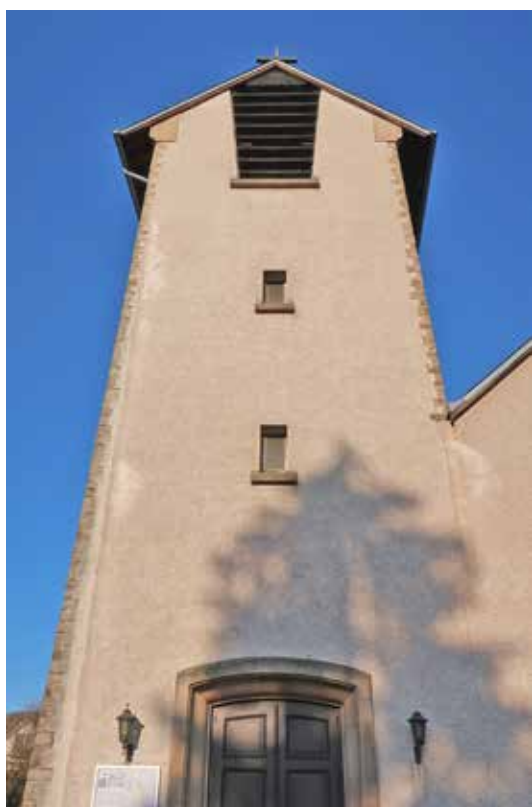
10

durch zwei schmale, stehende Holzrahmenfenster gleicher Art markiert, die von einer nach unten abgeschrägten sandsteinernen Sohlbank unterfangen werden (AUT, CHA) (**Abb. 10**). Auf Dachgeschossesebene des Glockenturms lässt sich eine markante fünfeckige Fassadenöffnung größeren Formats mit Schallluken erkennen, die unmittelbar unterhalb des Firsts ansetzt und im oberen Bereich breiter ausfällt (AUT, CHA). Auch diese ist mit einer sandsteinernen Sohlbank ausgestattet (AUT, CHA). Gleich darüber und leicht nach hinten versetzt ist ein auf dem Dachfirst aufsitzendes einfaches Kreuz auszumachen.

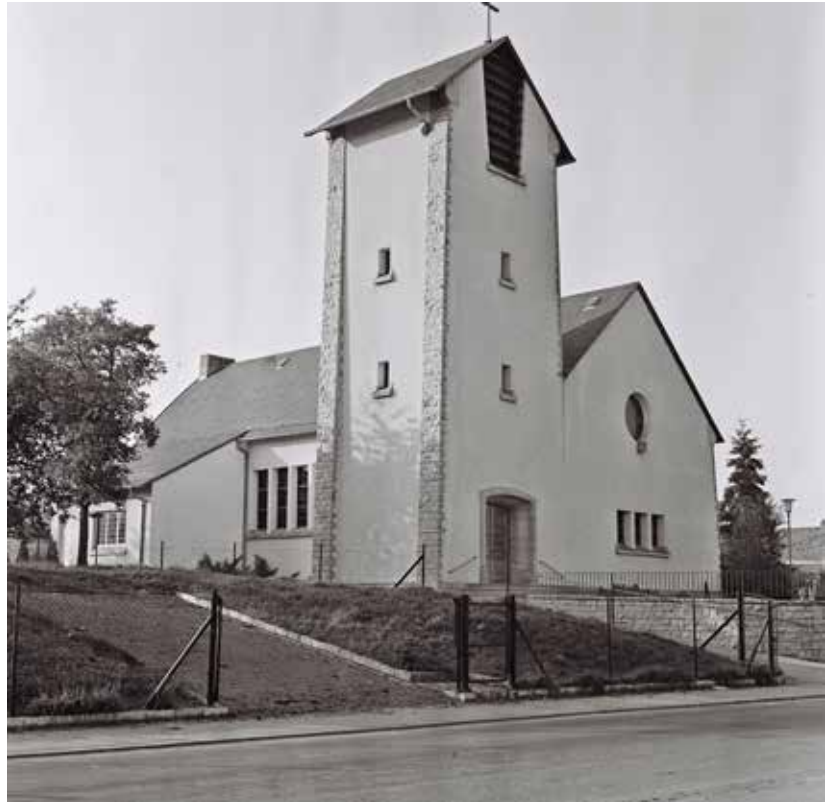
Die Südseite des Kapellenbaus offenbart mehrere Fassadenversprünge (**Abb. 14 und 15**). Dies ist einerseits dem auf dieser Seite sich stärker vom Schiff absetzenden, fast schon freistehend anmutenden Turm und andererseits dem an den Chorbereich anschließenden eingeschossigen Anbau geschuldet, der unter anderem die Sakristei aufnimmt (AUT, CHA). Letzterer wird mittels eines Pultdachs geschützt, das in den Dachaufbau

schmalen, hochrechteckigen Fensteröffnung mit Sandsteinsohlbank markiert werden (AUT, CHA) (Abb. 18, vgl. Abb. 14 und 15).¹⁶ Auf Dachgeschossniveau findet sich eine der Eingangsfassade vergleichbare Öffnung mit Schallluken (AUT, CHA). Die klar strukturierte Südfassade des aufragenden Turms ist einerseits charakterisiert durch die markanten Sandsteineinfassungen, welche die Gebäudeecken umgreifen, und andererseits durch zwei kleine übereinanderliegende Fensteröffnungen, die jenen auf der Ost- und Westseite entsprechen und wie diese das dahinterliegende Treppenhaus belichten (AUT, CHA).

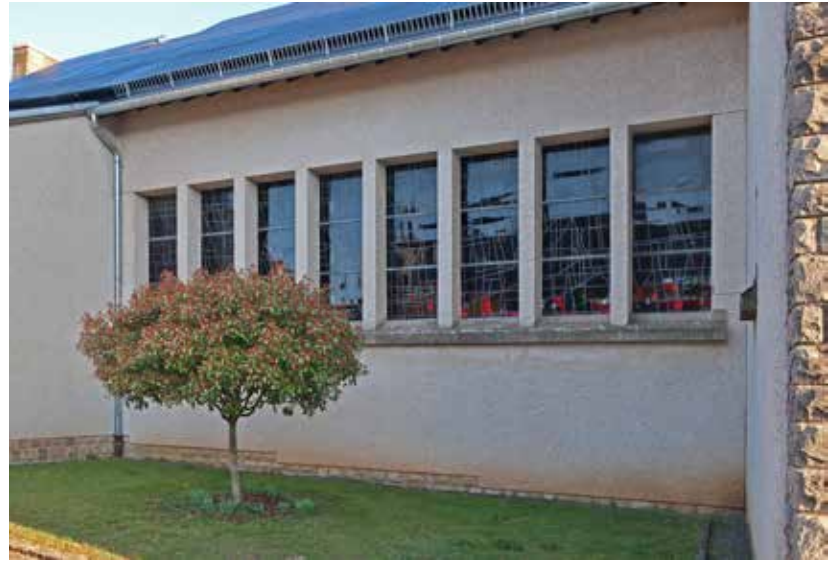
17

des Kirchenschiffs übergeht und wie der Rest eine in englischer Manier ausgeführte Schiefereindeckung aufweist (AUT, CHA). Gen Westen zeigt der kleine Anbau ein schmales hochrechteckiges Holzrahmenfenster mit gelblicher Strukturverglasung und davorgesetztem, seitlich verankertem Metallgitter sowie nach unten abschließender Sandsteinsohlbank, die den bereits besprochenen Fensterbänken in Form und Ausführung entspricht (AUT, CHA) (**Abb. 16**, vgl. **Abb. 15**). Die Südseite der Sakristei ist zweiachsig gegliedert: Links befindet sich eine kassettierte Holztür, die über zwei mit gelb-beigen Fliesen im Villeroy & Boch-Stil verkleidete Stufen zugänglich ist; rechts ist ein dreiflügeliges Holzrahmenfenster mit Bleiverglasung integriert, welches wiederum mit einem eisernen Schutzgitter sowie einer massiven Sandsteinsohlbank ausgestattet ist (AUT, CHA).¹⁴ Die Ostfassade der Sakristei zeigt sich geschlossen. Hingegen gibt die rechts daneben auszumachende Südansicht des Schiffs ein über die gesamte Breite reichendes Fensterband zu erkennen, das sich aus insgesamt acht gleich großen hochrechteckigen Fenstern zusammensetzt, die allesamt eine frei komponierte Bleiverglasung sowie eine visuell zusammenfassende Sohlbank aus Sandstein aufweisen (AUT, CHA) (**Abb. 17**, vgl. **Abb. 14**).¹⁵

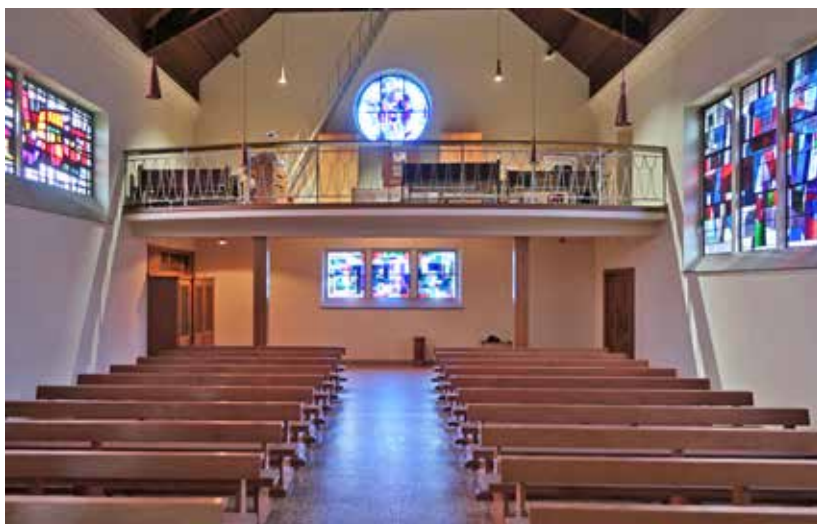
21

Auf Obergeschossniveau gelangt man durch eine dreifach kassettierte Holz-Glas-Tür mit vergleichsweise einfacher, aber zeittypischer Bleiverglasung im Rasterformat zur Empore der Kapelle, die durch das vorgenannte Bullaugenfenster mit bunter Bleiverglasung belichtet wird (AUT, CHA) (Abb. 21). Zum Kirchenschiff hin wird die Empore mittels eines etwa hüfthohen schmiedeeisernen Geländers gesichert, das die selbe Formensprache zeigt wie das den Turm erschließende Treppenhaus (AUT, CHA). Diverse Möbelstücke und Gebrauchsutensilien sind in diesem Bereich versammelt, wobei insbesondere die Kirchenbänke mit floraler Schnitzerei an den Wangen Beachtung verdienen, wenngleich ihre stilistisch differente Gestaltung die Annahme nahelegt, dass sie aus einem anderen Gotteshaus stammen und hier eine Wiederverwendung gefunden haben.¹⁷ Im hinteren Teil der Empore ist eine steile Metallleiter zu sehen, die Zugang zum aus Weichholz gefertigten Dachstuhl des Kirchenschiffs gewährt (AUT, CHA). Im Vorbereich der Empore befindet sich im Obergeschoss des Turms überdies eine weitere steile Metallleiter vergleichbarer Machart, über welche die oberste Ebene mit dem Geläut erreicht werden kann (AUT, CHA) (Abb. 22).

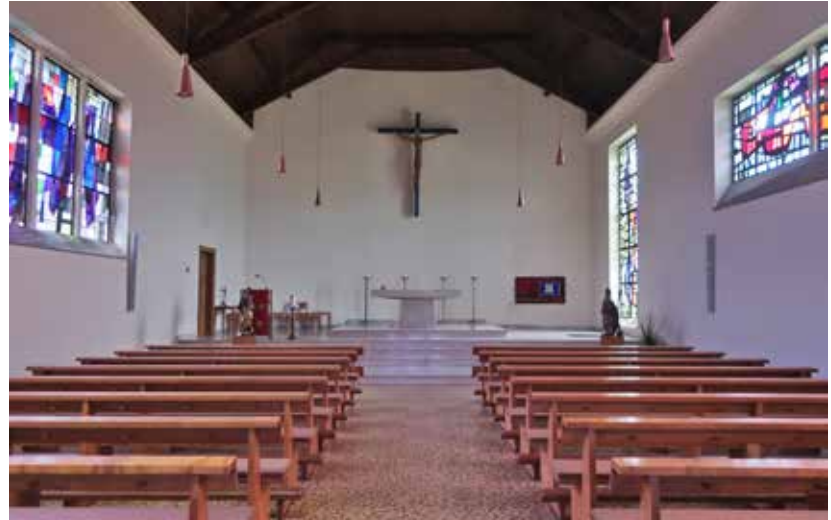
25

Der langgestreckte Raum des Saalbaus, dessen Wände weiß getüncht sind, präsentiert sich zeittypisch minimalistisch (AUT, CHA) (**Abb. 25**). Die auffälligsten Elemente, die den schlichten Innenraum belichten und ihm eine besondere Farbigkeit verleihen, sind sicherlich die bereits bei

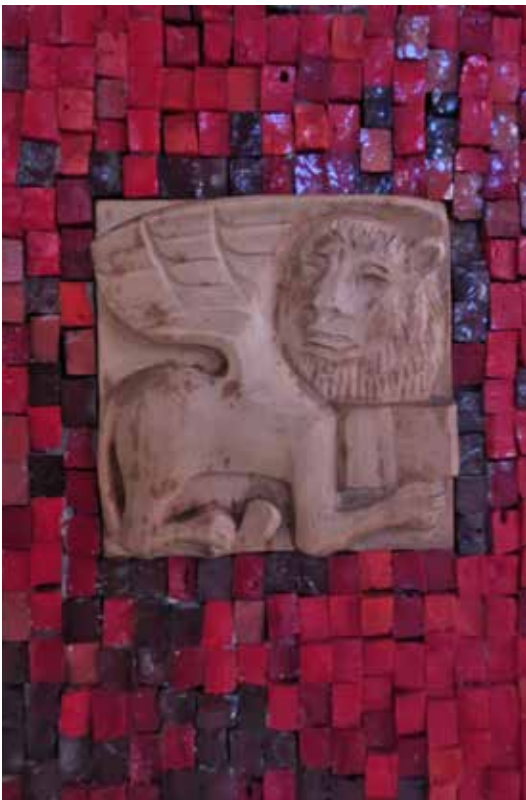
35

der vier Evangelisten erkennen lassen: Adler (Johannes), Mensch respektive Engel (Matthäus), Stier (Lukas) und Löwe (Markus) (**Abb. 35**). Das Objekt stellt eine Zusammenarbeit von Ben Heyart und Charles Kohl dar: Heyart lieferte dabei wohl den Gesamtentwurf und gestaltete das Mosaik, während Kohl die Reliefs ausführte (AIW).²⁶ Das zweite Ausstattungsstück, das ebenfalls auf Ben Heyart verweist, findet sich – vom Kirchenschiff aus betrachtet – rechts des Altars an der Chorabschlusswand: Bei dem quereckigen Objekt handelt es sich um ein in zeittypischer Formensprache und Materialität gestaltetes Tabernakel (AUT, CHA, AIW) (**Abb. 36**).²⁷ Die Rückwand des der Aufbewahrung des Altarsakraments dienenden Objekts ist dem der Schauseite des Lesepults entsprechend nuancenreich mit emailliertem Glasmosaik in Rot verkleidet.²⁸ Auf dem Hintergrund ist links eine Fassung für ein Ewiges Licht befestigt. Die rechte Hälfte wird von dem davorgesetzten Sakramentsschränkchen mit Metallrahmen und farblich kontrastierender Füllung aus emailliertem Glasmosaik in Blau dominiert.²⁹ Das Zentrum des Tabernakels wird zusätzlich durch eine farblich abgesetzte Kreuzform betont und ist überdies mit runden, silbrig glänzenden Scheiben dekoriert.³⁰ Auch die vier erhaltenen Standleuchter mit einer Art Nodus aus Emailleglas geht sicherlich auf einen Entwurf von

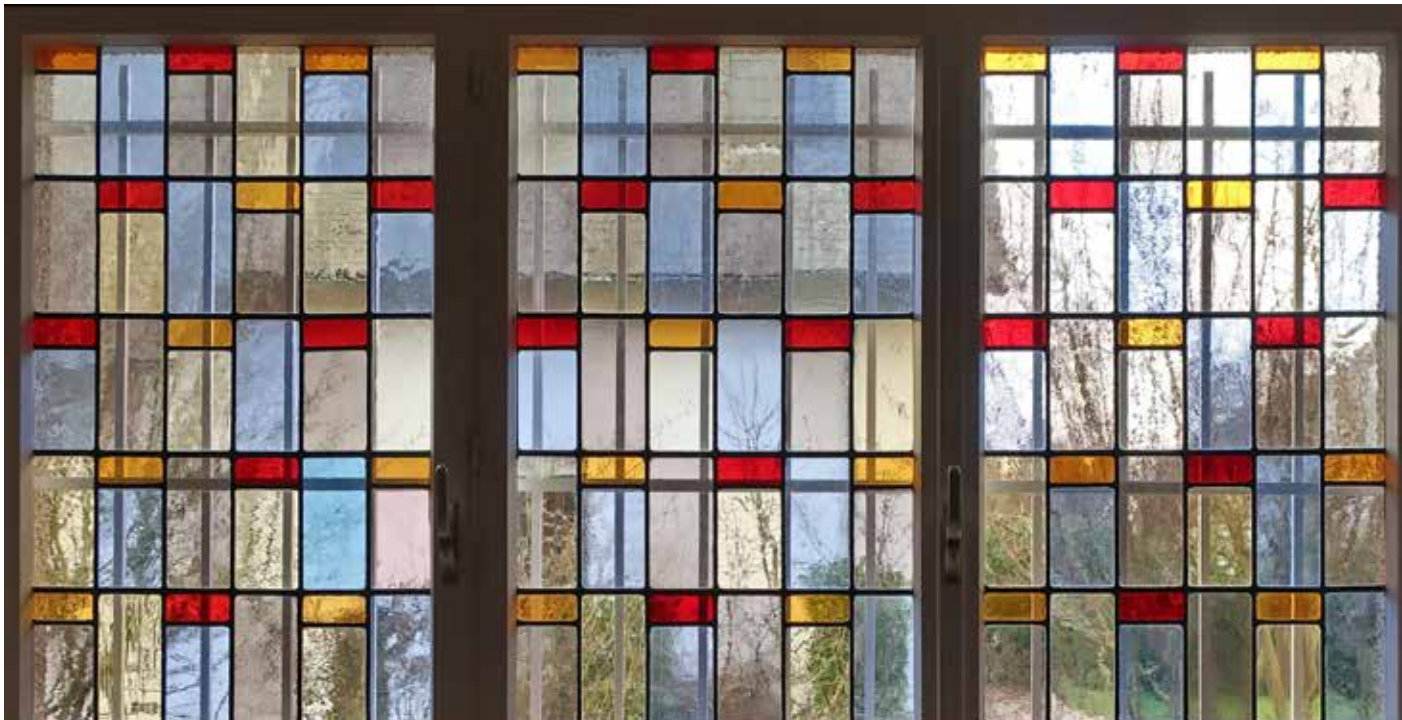
40

Auf der Südseite des Chors befindet sich sodann der mit einer kassettierten Holztür verschlossene Zugang zur Sakristei: Diese besteht lediglich aus einem Raum, in dem eine Wand komplett von einem hölzernen Einbauschränk eingenommen wird (AUT, CHA). Der Boden ist hier wiederum mit kleinen Mosaikfliesen belegt, die auch im Langhaus Verwendung fanden (AUT, CHA). Eingfasst werden diese mittels einer Wandbordüre aus roten Fliesen in größerem Quadratformat (AUT, CHA). Die Bleiverglasung des dreiflügeligen Fensters mit zeittypischem Hebesystem lässt Glaseinsätze in Gelb, Rot und Hellblau erkennen (Abb. 40). Auf der Westseite der
