Inventar der Baukultur im
Großherzogtum Luxemburg

NATIONALE INVENTARISIERUNG DER BAUKULTUR IM GROSSHERZOGTUM LUXEMBURG

LORENTZWEILER

Institut national
pour le patrimoine
architectural

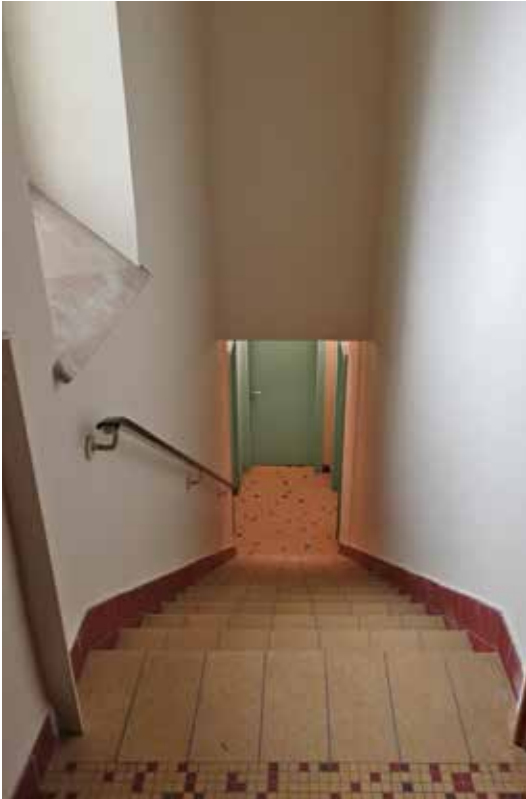
41

Sakristei findet sich schließlich eine weitere kassettierte Holztür, die auf einen Flur führt: Von diesem gelangt man sowohl zur links liegenden Nebeneingangstür der Kapelle als auch rechts zur Treppe, die in den Keller hinabführt (AUT, CHA) (**Abb. 41**). Hier kamen diverse Fliesenformate und Kolorierungen für die Boden-, Wand- respektive Treppenverkleidung zum Einsatz: die aus Langhaus und Sakristei bekannten Mosaikfliesen im Flur, rote Bordürenfliesen sowie größere gelb-beige-gesprenkelte Fliesen im Villeroy & Boch-Stil im Bereich der Treppe und Mosaikfliesen gleicher Kolorierung im Keller, die vereinzelt durch unifarbene in Blau, Grau, Gelb und Rosa ergänzt werden (AUT, CHA) (**Abb. 42**). Längs der Treppe verläuft ein an der Wand fixierter Handlauf mit schwarzem Kunststoffüberzug (AUT, CHA). Des Weiteren sind im Keller unter anderem einfache Holztüren und gewalzter Betonboden erhalten (AUT, CHA).

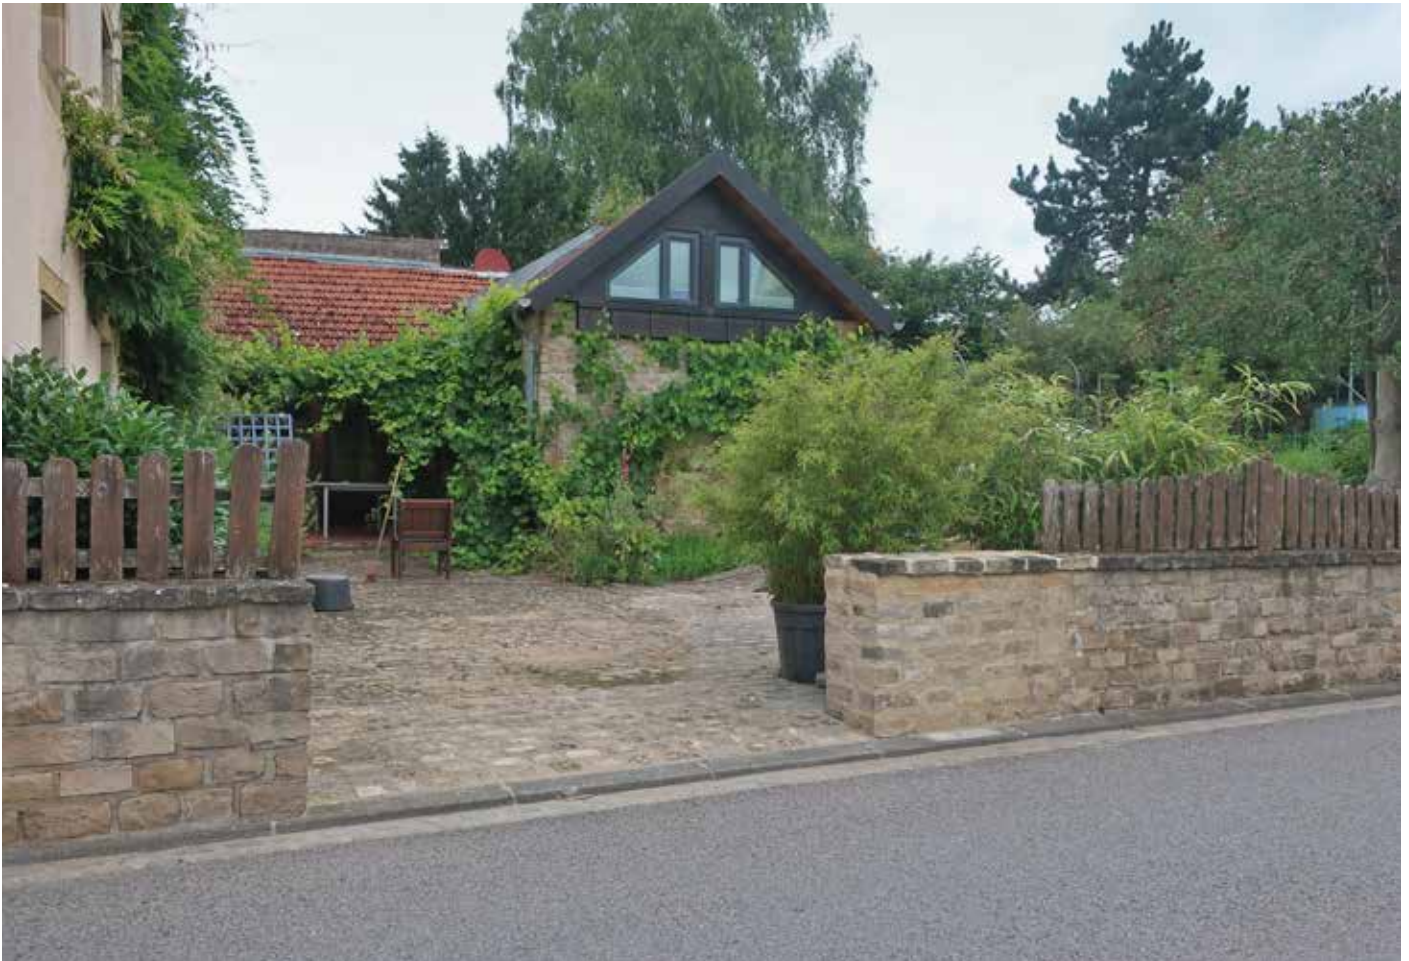
1

Krüppelwalmdach und einem nördlich anschließenden Scheunenteil mit ziegelgedecktem Satteldach zusammensetzt (AUT, CHA, BTY). Auf der Ostseite stößt an besagten Scheunenteil zudem ein niedrigerer Anbau, der wiederum auf ein gen Süden abgewinkeltes Nebengebäude trifft (**Abb. 1**). Laut Inschriften auf dem jeweiligen Schlussstein des Haustür- respektive Torgewändes sind das Wohnhaus 1815 und die benachbarte Scheune erst etwa vier Dekaden später, nämlich 1858, entstanden (AUT, SEL, CHA) (**Abb. 2, 3, 4 und 5**). Als selten kann in diesem Kontext die Tatsache gelten, dass das dem Frühklassizismus zuzuordnende Wohnhaus mit seiner doch beachtlichen Größe und seinen zeittypischen Gestaltungsmerkmalen im Jahr des Wiener Kongresses, also kurz nach dem Ende der napoleonischen Herrschaft, errichtet wurde – und damit in einer Zeit, die in Luxemburg wie auch in anderen Teilen Europas von territorialen Neuordnungen, gesellschaftspolitischen Umbrüchen sowie wirtschaftlichen Nöten geprägt war.²

genommen werden konnte, scheint – aus der Ferne betrachtet – zumindest in Teilen den 1980er-Jahren zu entstammen (vgl. Abb. 1). An die Ostseite des Letzteren ist ein weiteres eingeschossiges Nebengebäude angefügt, das gen Süden abgewinkelt ist (vgl. Abb. 1). Auch das Antlitz dieses aus Bruchsandsteinen gemauerten und teilverputzten Gebäudes mit Satteldach in roter Ziegeleindeckung, dessen Ursprünge ebenso unklar sind wie die des direkten Nachbargebäudes, lässt auf mehrere Überarbeitungsphasen in der jüngeren Vergangenheit schließen. Insbesondere der nachträglich verschlossene Giebelbereich bezeugt eine sehr rezente Anpassung (ENT).¹⁰

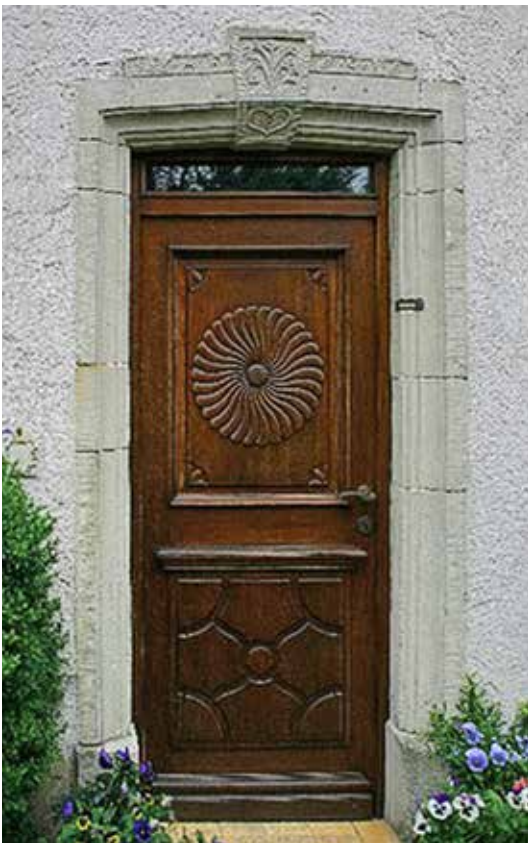
Der Eingang zum Hausinneren findet sich in der dritten Achse von links: Die kassettierte Holztür mit einfachem Oberlicht, die historischen Vorbildern nachempfunden wurde, dürfte aus einer Renovierungsphase in den 1980er- oder 1990er-Jahren stammen (**Abb. 8 und 9**).⁵ Im Bodenbereich lässt der nur leicht angehobene Antritt einen Belag aus gelb-beige geflammten quadratischen Fliesen im Cerabati-Stil erkennen, die zudem ein Hinweis auf eine Umgestaltungsphase des Flurbereichs um die Mitte des 20. Jahrhunderts sein könnten (ENT) (**Abb. 10**). Umrahmt wird die Haustür von einem abgetreppten, mehrfach konkav wie konvex profilierten und partiell scharrierten Sandsteingewände mit beidseitig abgesetzten Prellsteinen sowie leicht segmentbogigem Sturz (AUT, CHA) (**vgl. Abb. 2, 8, 9 und 10**). Letzterer ist zusätzlich durch einen trapezförmigen, höchst dekorativen Schlussstein betont, der zwei tieferliegende Felder aufweist, die beide von einem schmalen Randstreifen mit Scharrur eingefasst werden (AUT, CHA) (**vgl. Abb. 3**). Während das obere Feld ein vegetables Motiv in

▲ Die aktuelle, nach historischen Vorbildern gestaltete Haustür Err, Antoine; Dumont, Ferd, *Nei al Dier*, 5878 219-24-2, [Fotografische Aufnahme], Service des sites et monuments nationaux, Türeninventar, Hunsdorf, 2004.

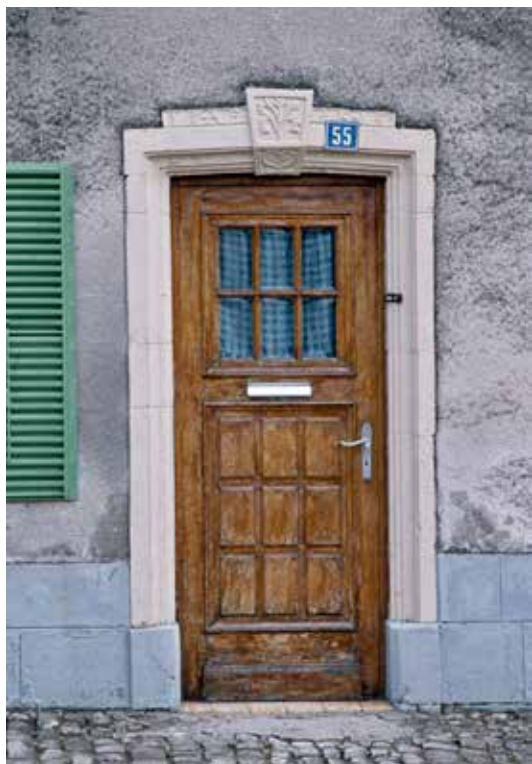
▲
Der Vorgänger der heutigen Haustür im Jahr 1979
Cassaignau-Schmit, Myriam,
Hunsdorf, 55, rue de Steinsel,
[Fotografische Aufnahme],
Service des sites et monuments
nationaux, Inventar der Bauern-
häuser, 1979.

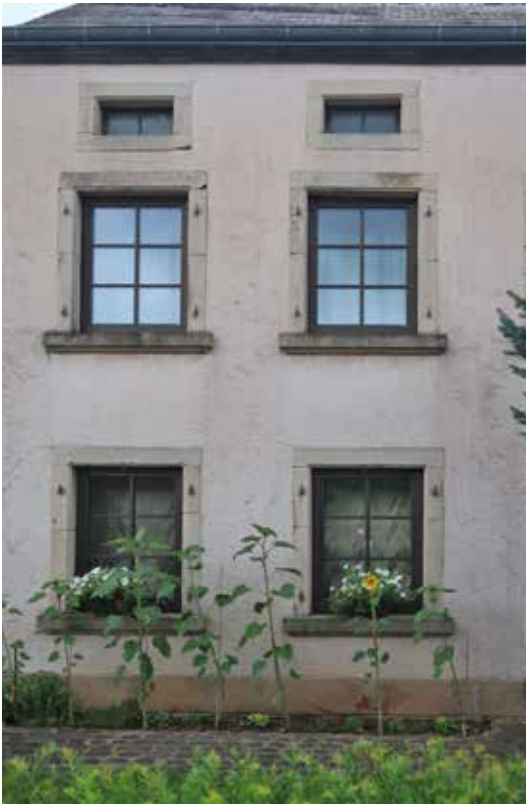
Links des Eingangs sind zwei hochrechteckige Fensteröffnungen mit geradem, scharriertem Sandsteingewände und leicht hervorstehender, einfach abgetreppter Sohlbank zu sehen; rechts der Haustür ist ein vergleichbares Fenster inklusive Rahmen auszumachen (AUT, CHA) (Abb. 11 und 12). Im Obergeschoss finden sich sodann vier axiale Fensteröffnungen nebst Gewände, die in Form und Gestalt jenen des Erdgeschosses entsprechen (AUT, CHA) (vgl. Abb. 6 und 11). Das unterhalb des Dachs erkennbare Halbgeschoss zeichnet sich durch vier axiale Mezzaninfenster aus, die jeweils von einem geraden Steingewände gerahmt werden (AUT, CHA) (Abb. 13, vgl. Abb. 6 und 11). Oberhalb der Holztraufe erhebt sich ein das Haus nach oben hin abschließendes Krüppelwalmdach, das durch eine in englischer Manier ausgeführte Schiefereindeckung geschützt wird (AUT, CHA) (vgl. Titelbild).

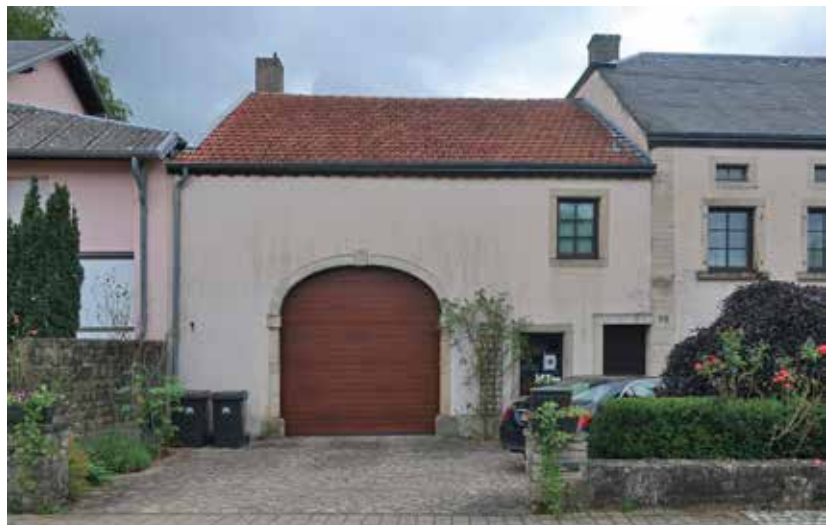
14

Die deutlich niedrigere, nördlich an das Wohnhaus anschließende Scheune präsentiert sich gen Westen gegenwärtig mit dreiachsiger Gliederung, wobei das große, korbbogige Tor in der linken Achse die Fassade klar dominiert (AUT, CHA, ENT) (Abb. 14, vgl. Titelbild). Rechts neben diesem sind auf Erdgeschossniveau zwei Öffnungen auszumachen, davon ein hochrechteckiges, steingerahmtes Fenster sowie eine partiell steingerahmte Tür, die direkt an die linke Eckrahmung des Wohnhauses stößt (AUT, CHA, ENT). Auf der Ebene des Obergeschosses findet sich lediglich ein – außerhalb der Achsen liegendes – Fenster nebst Gewände, das in Form wie Gestalt mit demjenigen des Erdgeschosses vergleichbar ist (ENT). Anhand historischen Fotomaterials lässt sich belegen, dass nicht nur die Dacheindeckung der

Scheune erneuert, sondern auch die Struktur der betreffenden Westfassade nach 1979 verändert worden ist, was im Zuge von umfassenderen Renovierungen am gesamten Gebäude im Laufe der 1980er- bis frühen 1990er-Jahre geschehen sein muss (**Abb. 15, vgl. Abb. 14**).⁶ Deutlich erkennbar wird dabei, dass sich links des Tors früher (mindestens) zwei kleine, übereinanderliegende Fensteröffnungen befunden haben, die zwischenzeitlich zugemauert wurden.⁷ Auch rechts des Tors fanden sich Ende der 1970er-Jahre noch zwei kleinere Fenster, die in der Folge aufgegeben und durch die heutigen ersetzt wurden (ENT).⁸

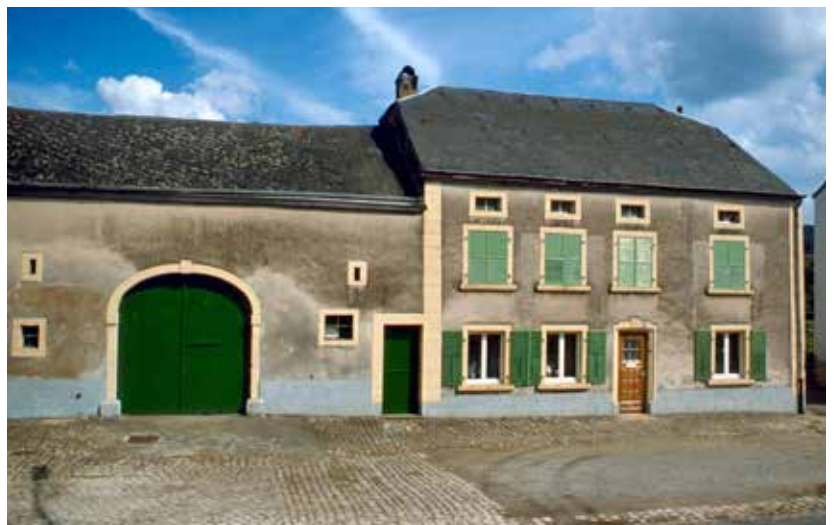
15

► **Die Hauptansicht des Streckhofs Ende der 1970er-Jahre**
Cassaignau-Schmit, Myriam,
Hunsdorf. 55, rue de Steinsel,
[Fotografische Aufnahme],
Service des sites et monuments
nationaux, Inventar der Bauern-
häuser, 1979.

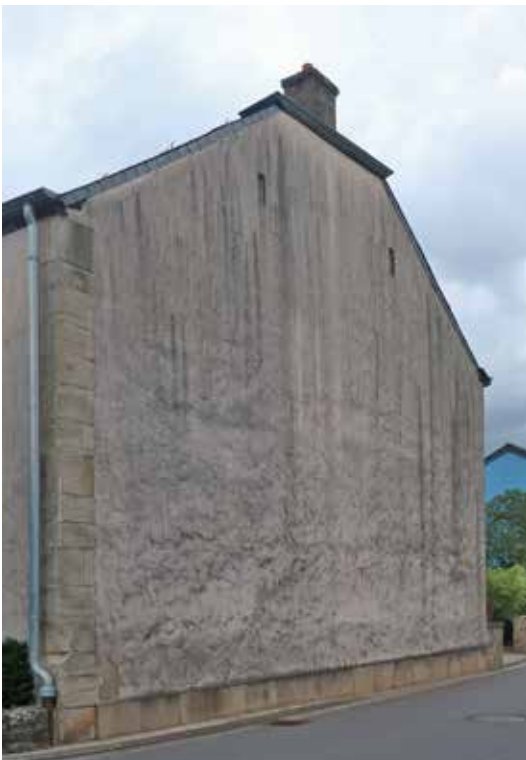
18

Die freistehende südliche Giebelfassade des Wohnhauses präsentiert sich mit einem Putzsockel und lediglich zwei schmalen, hochrechteckigen Lüftungsschlitzen im Giebfeld (AUT, CHA) (**Abb. 18**). Der gen Osten zum Garten orientierte Teil des Grundstücks ist – mit Ausnahme einer Einfahrt, die parallel zur rückwärtigen Hausfassade angelegt ist – von einer etwa hüfthohen Bruchsandsteinmauer mit überstehender Abdeckplatte sowie einem in Teilbereichen darauf fixierten Holzzaun eingefriedet (CHA) (**Abb. 19**). Der Vorhof ist auch hier mit einem Steinpflaster befestigt (CHA) (**Abb. 20**). Das Wohnhaus weist in diesem Bereich eine dreiaxige Struktur auf, wobei der Zugang mit der nach historischen Vorbildern erneuerten

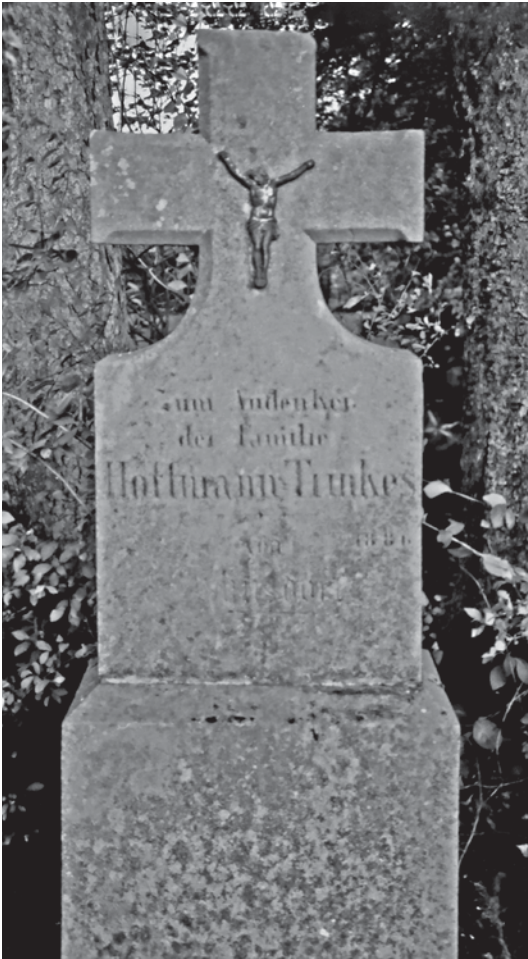
▲
**Das ‚Räitesch Kräiz‘
ohne Beschädigungen**
Frisch, Fränz
(Helmdange), *Hoffmans
Kräiz Plateau Hunsdorf.
1883*, [Fotografische Auf-
nahme], Commission des
Archives Lorentzweiler,
Lorentzweiler, 1990.

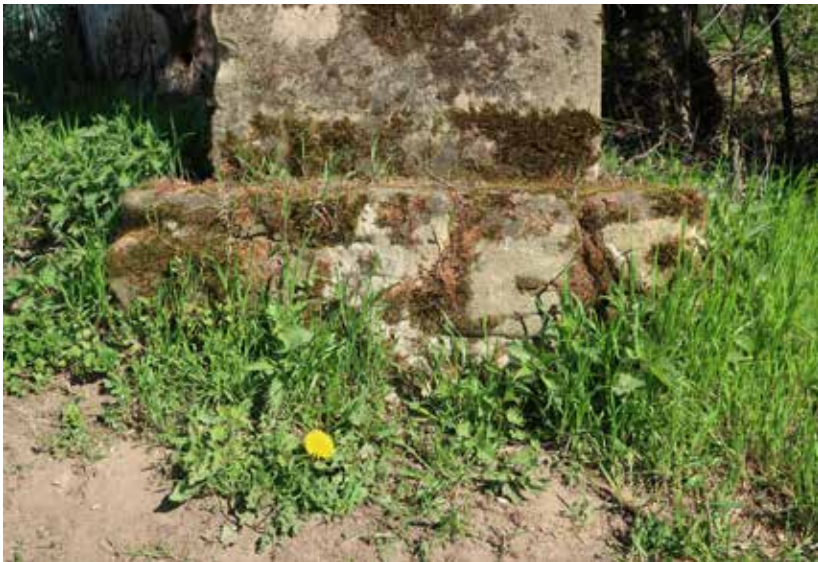
2

Das religiöse Kleindenkmal sitzt auf einem niedrigen rechteckigen Sockel aus bossierten Sandsteinquadern auf (AUT, CHA) (**Abb. 2**). Der Schaft besteht aus einem schmaleren rechteckigen Stein, auf dem der Aufsatz sitzt (AUT, CHA). Letzterer besteht aus zwei Teilen, die jedoch aus einem Stein gemeißelt wurden und anhand einer konkaven Aushöhlung miteinander verbunden sind. Der untere rechteckige Steinteil, auf dem die Inschrift eingraviert ist, bildet die Basis des Aufsatzes (AUT) (**Abb. 3**). Der obere Teil weist die Form eines griechischen Kreuzes auf, dessen Ecken abgeschrägt sind (AUT, CHA) (**Abb. 4**). Mehrere großflächige Abplatzungen, insbesondere im linken Bereich des Kreuzschafts und des unteren Aufsatzbereichs, kennzeichnen das Wegkreuz heute. Das Kultobjekt soll in der jüngeren Vergangenheit als Zielscheibe für Schießübungen missbraucht worden sein, was diese Beschädigungen erklären würde.¹⁰ Ein einfaches metallenes Kreuz befindet sich mittig auf dem Kopfstück (CHA). Die restlichen Seiten des Kreuzes sind schlicht gehalten und weisen keinerlei dekorative Elemente oder Inschriften auf (AUT, CHA) (**Abb. 5**).

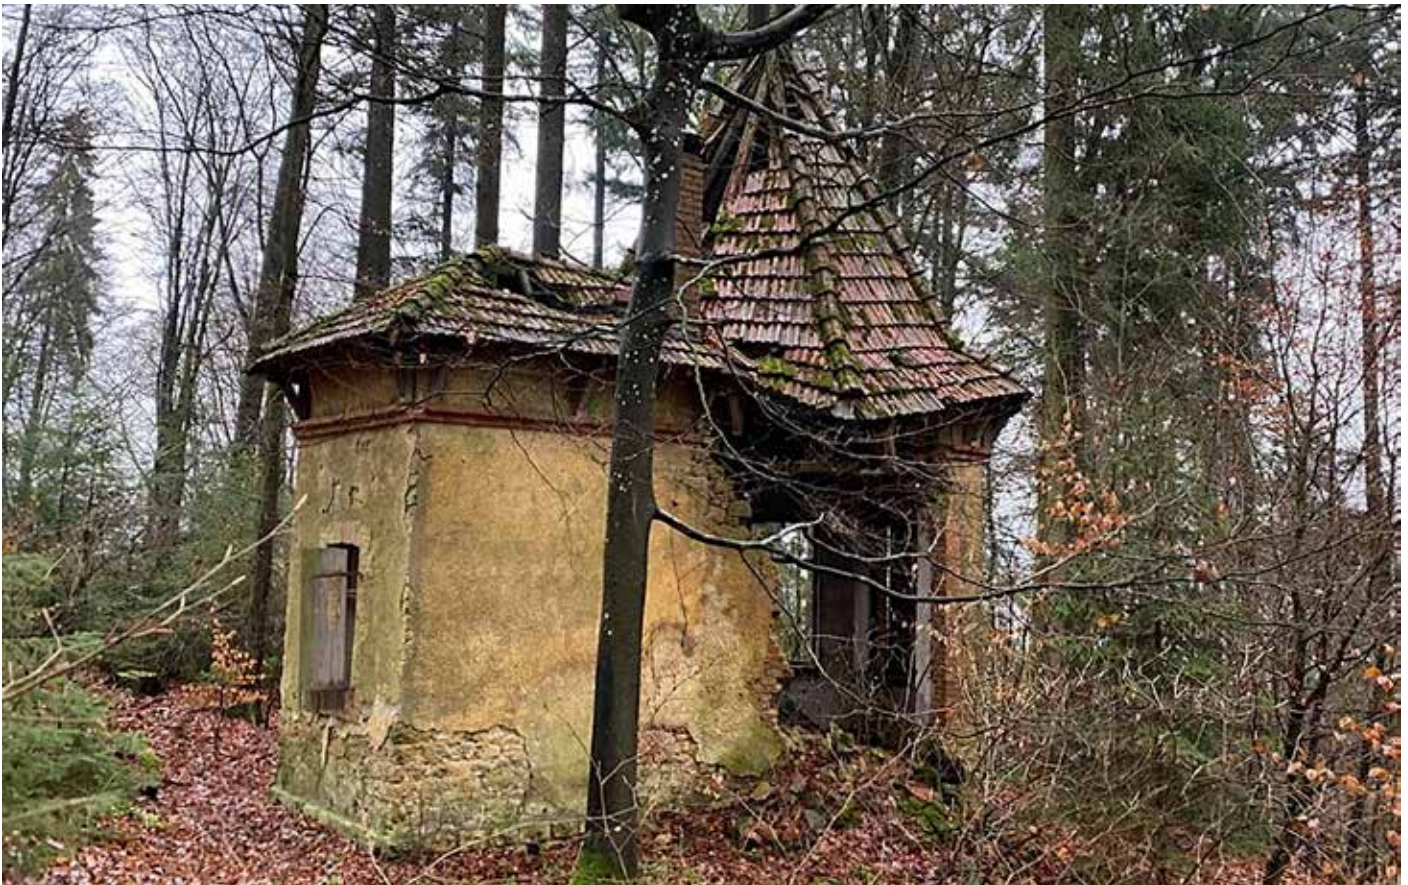
Das Antlitz des eingeschossigen, aus zwei Volumen zusammengesetzten Jagdpavillons, der auf einem niedrigen, umlaufenden Sandsteinsockel aufsteht, ist durch seine spezielle Formgebung geprägt, die in Kombination mit der Kompaktheit des Objekts besonders hervorsteht (AUT, SEL, CHA) (**Abb. 1**). Die individuelle Gestalt resultiert aus der unterschiedlichen Grundform der beiden Baukörper sowie ihren jeweiligen Dachaufbauten: Der gen Westen orientierte Teil ist durch eine rechteckige Kubatur und ein mit roten Falzziegeln eingedecktes

▲
**Südwestansicht der
Jagdhütte**
Schoellen, Marc, o. T.,
[Fotografische Aufnahme],
Privatsammlung Marc
Schoellen, Hunsdorf, 2020.

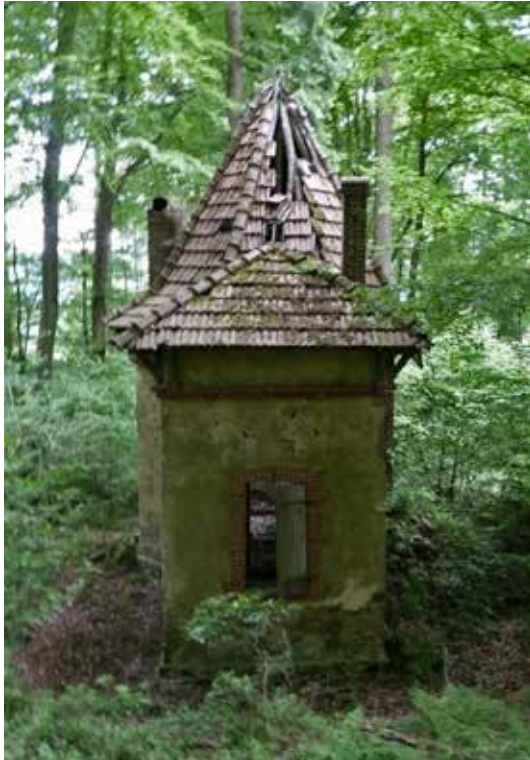
einseitiges Walmdach charakterisiert, wohingegen das östlich angefügte Volumen einen polygonalen Grundriss offenbart und mit einem – ebenfalls ziegelgedeckten – Helmdach abschließt (AUT, CHA) (**Abb. 2, 3 und 4**). Unterhalb der überstehenden Dächer, deren Holzstruktur in Teilen sichtbar ist, betont ein umlaufendes, markant aus der Fläche hervorkragendes Gesims aus roten Ziegelsteinen die Einheit der beiden Baukörper auf dekorative Weise (AUT, CHA) (**Abb. 5**). Auf der Süd- wie Nordseite der Dächer sind überdies Schornsteine aus Ziegelmauerwerk zu sehen (AUT, CHA) (**vgl. Abb. 3**).

Besagter rechteckiger Baukörper präsentiert sich weitgehend verschlossen, lediglich die Westfassade zeigt eine zentral integrierte Fensteröffnung (AUT) (**Abb. 6, vgl. Abb. 2 und 3**). Letztere wird mittels eines segmentbogigen, eingezogenen Ziegelgewändes mit dreifacher Ohrung auf beiden Seiten gerahmt (AUT, CHA) (**Abb. 7, vgl. Abb. 3**). Der Holzrahmen des Fensters mit abgetrenntem Oberlicht ist im Gegensatz zu den Glasscheiben, die längst zerbrochen sind, noch erhalten (AUT, CHA). Auch von den ehemals zwei Flügeln des hölzernen Fensterladens hat nur einer die Zeiten überdauert (AUT, CHA). Die südliche Ansicht lässt

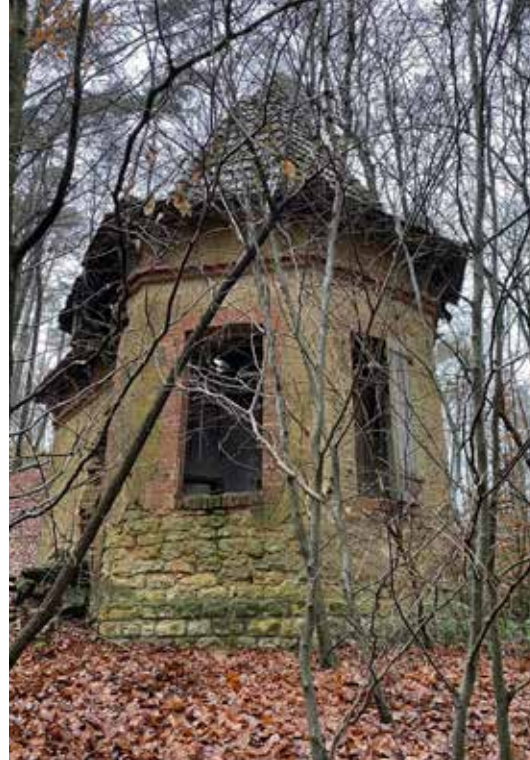
4

◀
**Pavillon von Osten
aus gesehen**
Schoellen, Marc, o. T.,
[Fotografische Aufnahme],
Privatsammlung Marc
Schoellen, Hunsdorf, 2020.

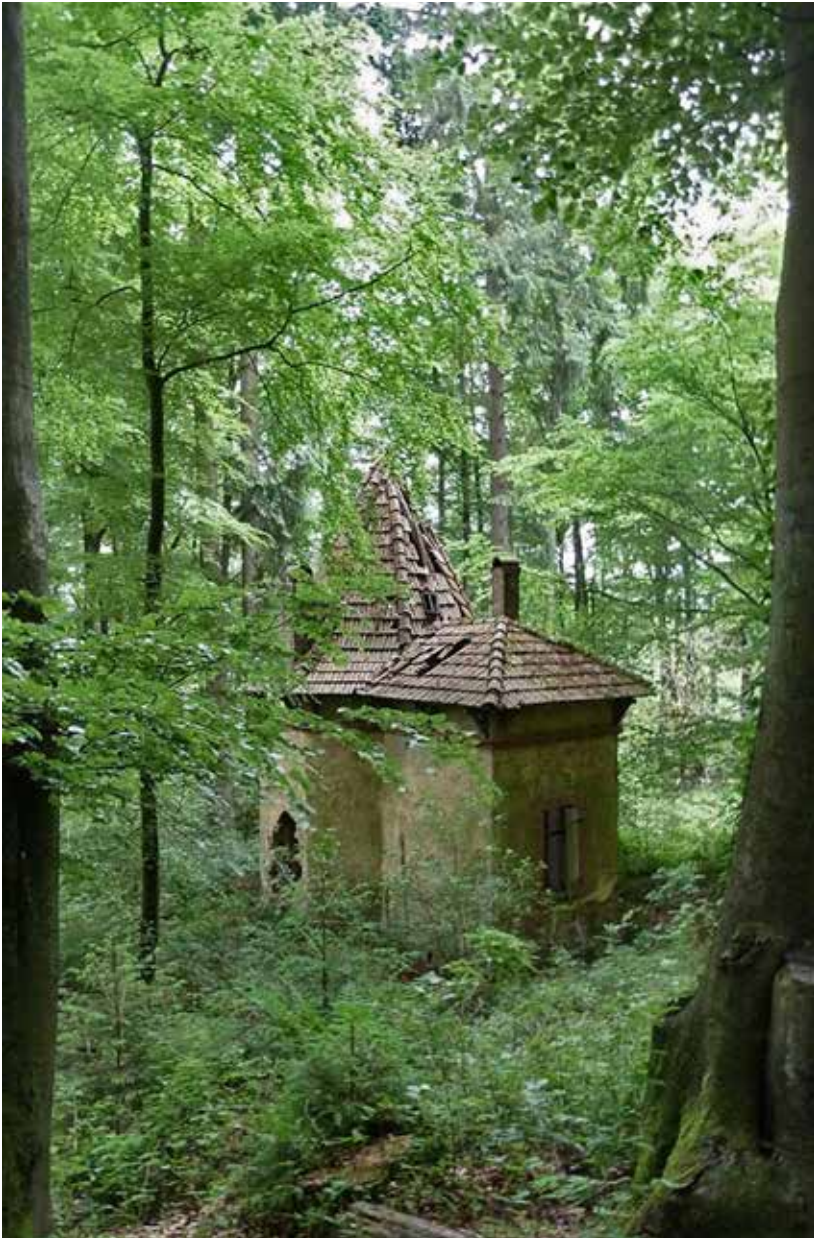
6

◀
**Nordwestseite der
Jagdhütte**
Schoellen, Marc, o. T.,
[Fotografische Aufnahme],
Privatsammlung Marc
Schoellen, Hunsdorf, 2015.

wo sich im Inneren der offene Kamin befindet (**Abb. 9**, vgl. **Abb. 6**). In diesem Fall scheinen indes keine baulich bedingten Probleme Ursache für den Schaden gewesen zu sein, sondern vermutlich eher äußere Einwirkungen in Form von Vandalismus. Spuren solchen Vorgehens lassen sich auch im Inneren erkennen, etwa in Gestalt von Kritzeleien und Schmierereien an den Wänden. Die dreiseitige Ostansicht integriert drei Holzrahmenfenster mit separatem Oberlicht, mittlerweile indes fast gänzlich ohne Verglasung (AUT, CHA) (**Abb. 10**, vgl. **Abb. 4**). Auch sind hier noch einzelne Fensterladenflügel und -halter auszumachen (AUT, CHA) (**Abb. 11 und 12**). Gerahmt werden die Fassadenöffnungen mittels Ziegelgewänden mit eingezogenem Segmentbogen und dreifacher Ohrung auf beiden Seiten (AUT, CHA).

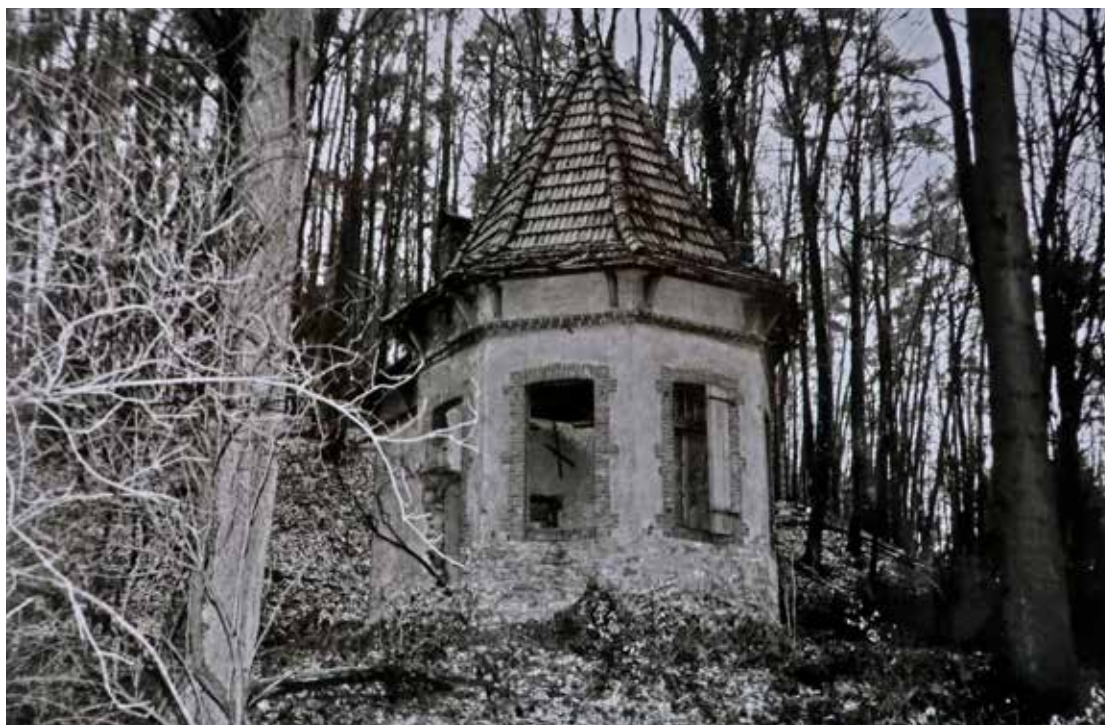
8

² Azzeri, Roland, *Jagdhäuschen Hunsdorf*, [Fotografische Aufnahme], CdAL, Hunsdorf, 2003: Auf dem Foto ist der Bereich rund um besagte Zugangstür – mit Ausnahme einiger Schadstellen auf der linken Seite des Gewändes – noch vergleichsweise intakt, auch das Dach darüber lässt noch keine massiven Schäden erkennen.

◀
Südostansicht mit
damals noch weniger
schadhaftem Türgewände
Azzeri, Roland,
Jagdhäuschen Hunsdorf,
[Fotografische Aufnahme],
Commission des Archives
Lorentzweiler, Hunsdorf,
2003.

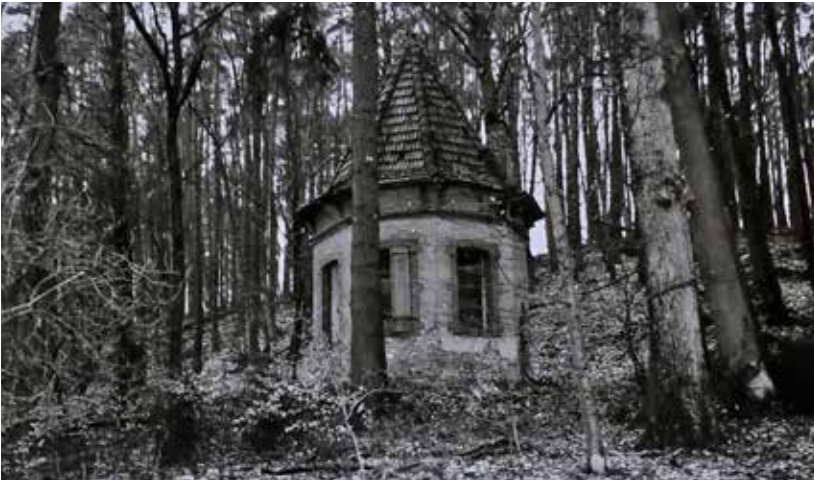
10

◀
**Der gen Osten orientierte
polygonale Baukörper**
Azzeri, Roland,
Jagdhäuschen Hünsdorf,
[Fotografische Aufnahme],
Commission des Archives
Lorentzweiler, Hunsdorf,
2003.

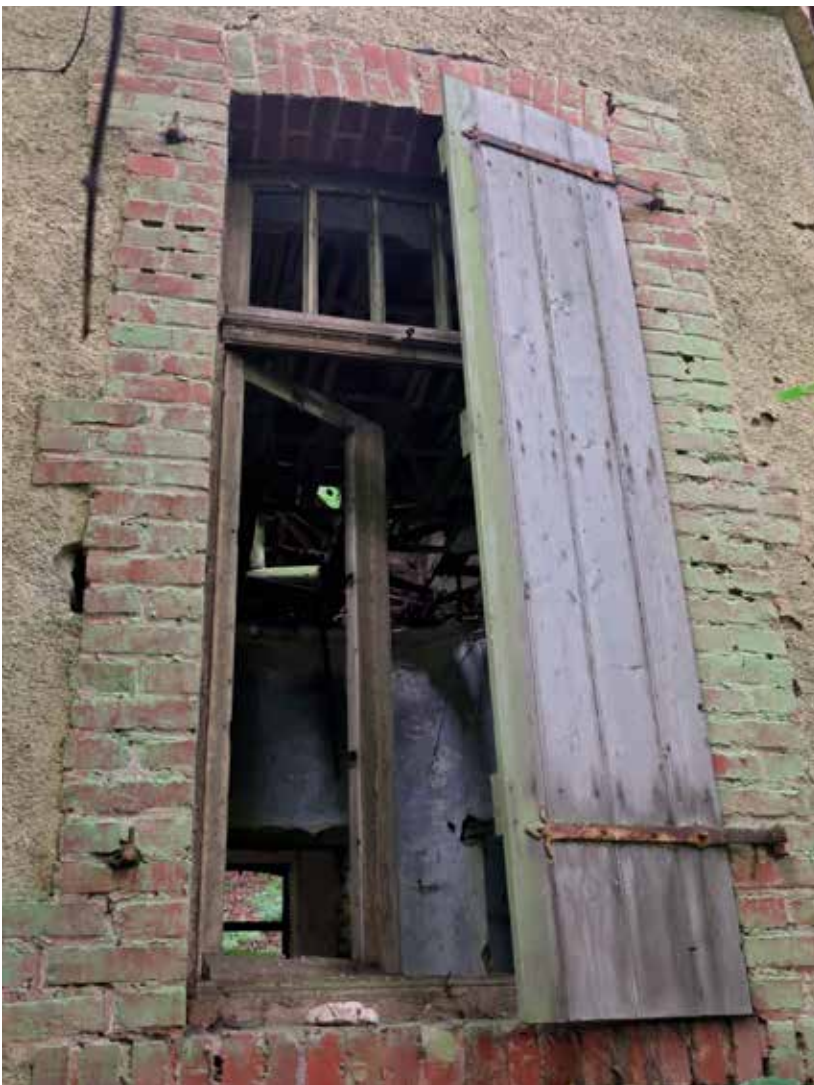
11

▶
**Teilbereich der
beiden Innenräume**
Schoellen, Marc, o. T.,
[Fotografische Aufnahme],
Privatsammlung Marc
Schoellen, Hunsdorf, 2015.

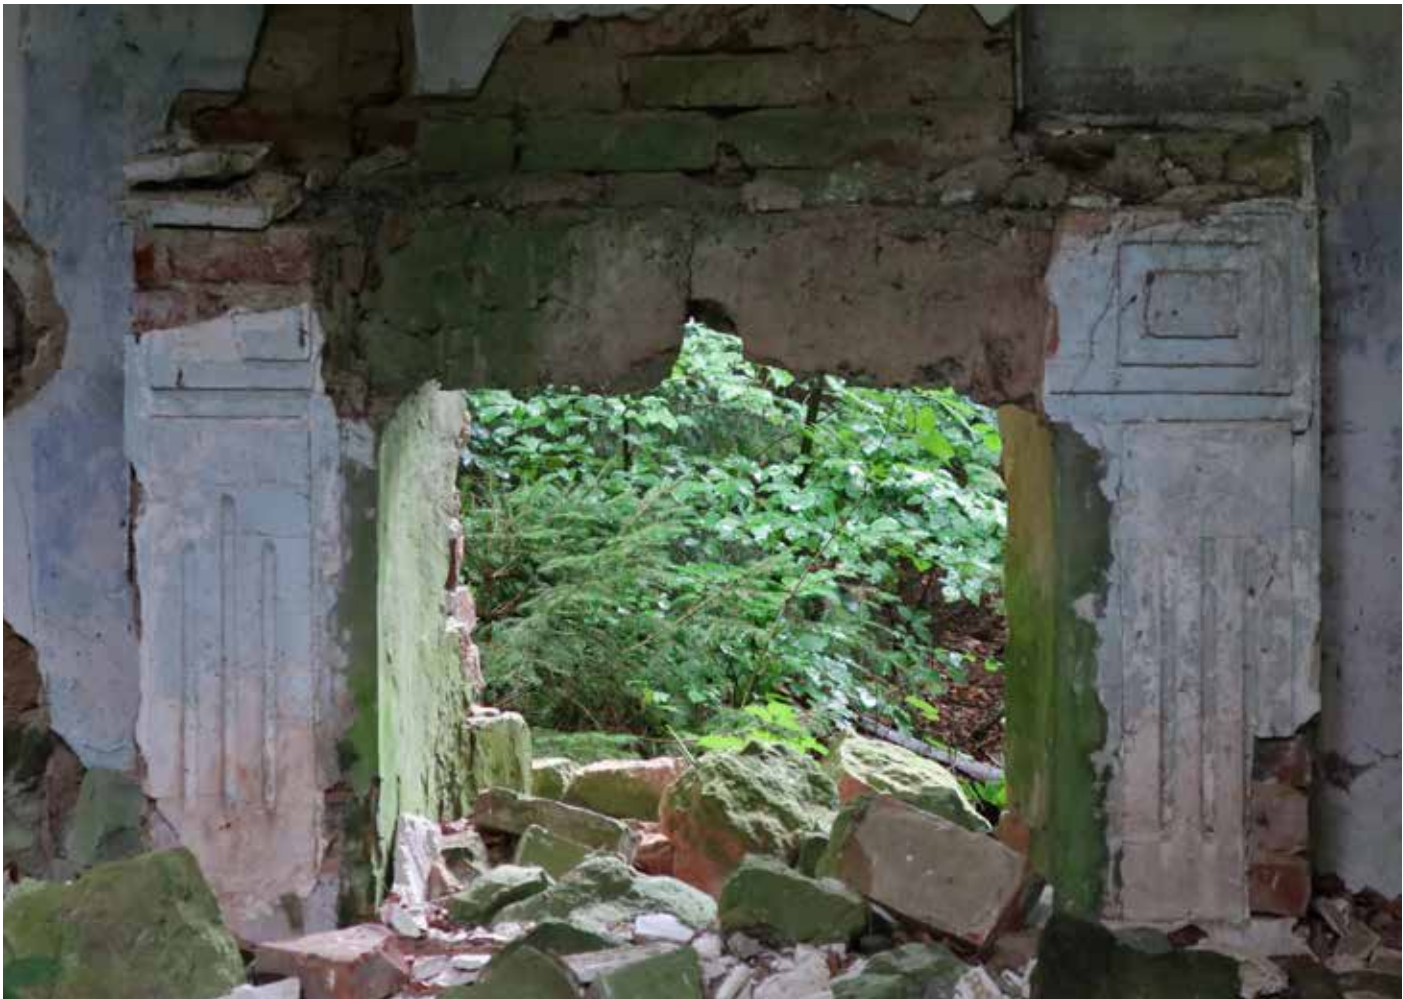
16

Links neben der Feuerstätte findet sich eine Nische, die wohl früher mit Regalbrettern ausgestattet war (**Abb. 16**). Die Raumdecken der Jagdhütte weisen ebenfalls erhebliche Schäden auf und sind soweit eingestürzt, dass sich ein freier Blick auf die hölzerne Dachkonstruktion bietet, die – soweit intakt – aus der Bauzeit überliefert ist (AUT, CHA) (**Abb. 17, vgl. Abb. 13**).

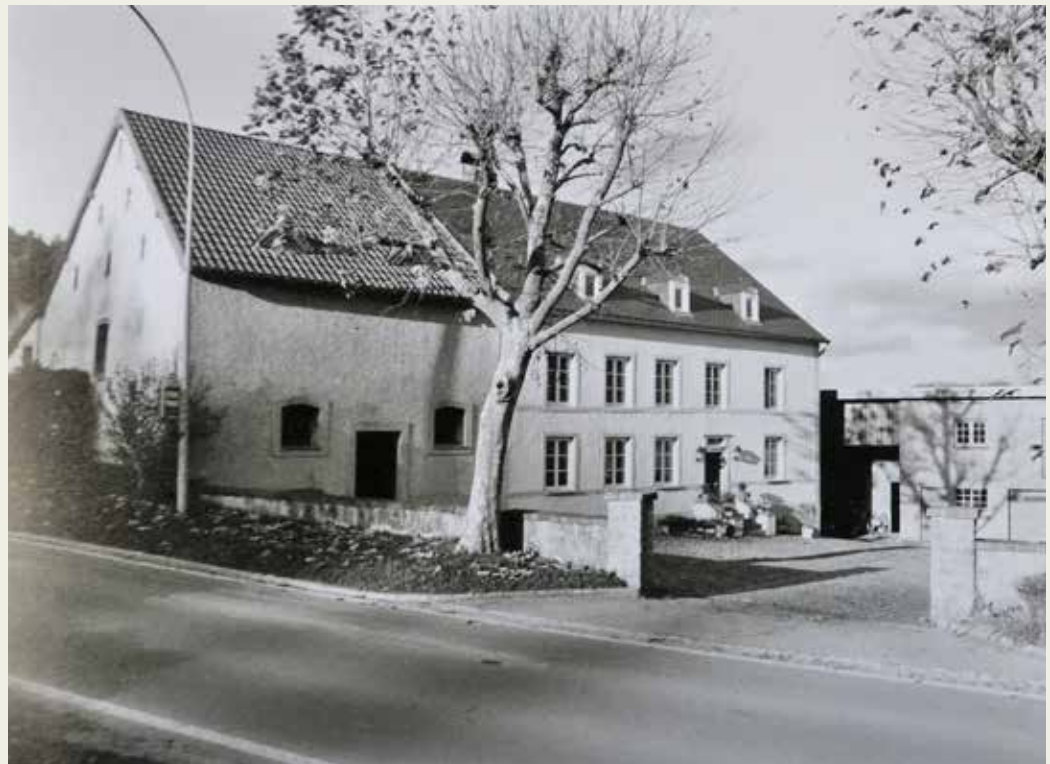
2

►
Blick auf das wohl um die Mitte des 18. Jahrhunderts entstandene Wohnhaus des Klingelscheuerhofs, 2008
Azzeri, Roland, *Klingelscheuer. Ferme (...)*, [Fotografische Aufnahme], Commission des Archives Lorentzweiler, Klingelscheuer, 2008.

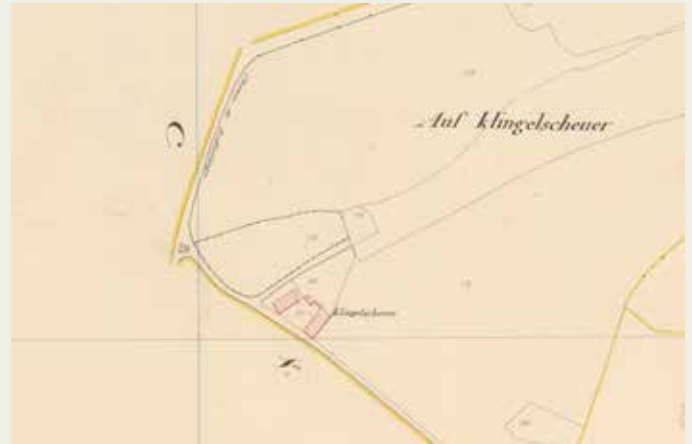
3

▲ **Klingelscheuer auf dem Urkataster, 1824**

Mit Blick auf die Evolution im Bereich von Klingelscheuer ist zu konstatieren, dass sich seit der Entstehung der Ferraris-Karte – mit Ausnahme der stetigen Entwicklung besagten Hofanwesens – nicht viel im Ort getan hat. Ein Vergleich mit dem 1824 datierten Urkataster zeigt, dass in der Zwischenzeit nordwestlich des Klingelscheuerhofs ein kleines Volumen dazugekommen war, das aber spätestens um die Mitte des 20. Jahrhunderts niedergelegt wurde (**Abb. 3**).⁴ Jenes befand sich nahe des noch immer leicht oberhalb der Rue de Gruenewald stehenden ‚Kräiz vum Kléngelscheierhaff‘, einem sandsteinernen Wegkreuz aus dem Jahr 1801, das neben dem historisch gewachsenen Bauernhof das einzige erhaltenswerte Kulturgut in diesem Weiler darstellt (**Abb. 4**).⁵ Ein letzter minimaler Zuwachs fand hier in den 1980er-Jahren statt: Damals wurde südöstlich des Klingelscheuerhofs ein einzelnes Wohnhaus errichtet.⁶

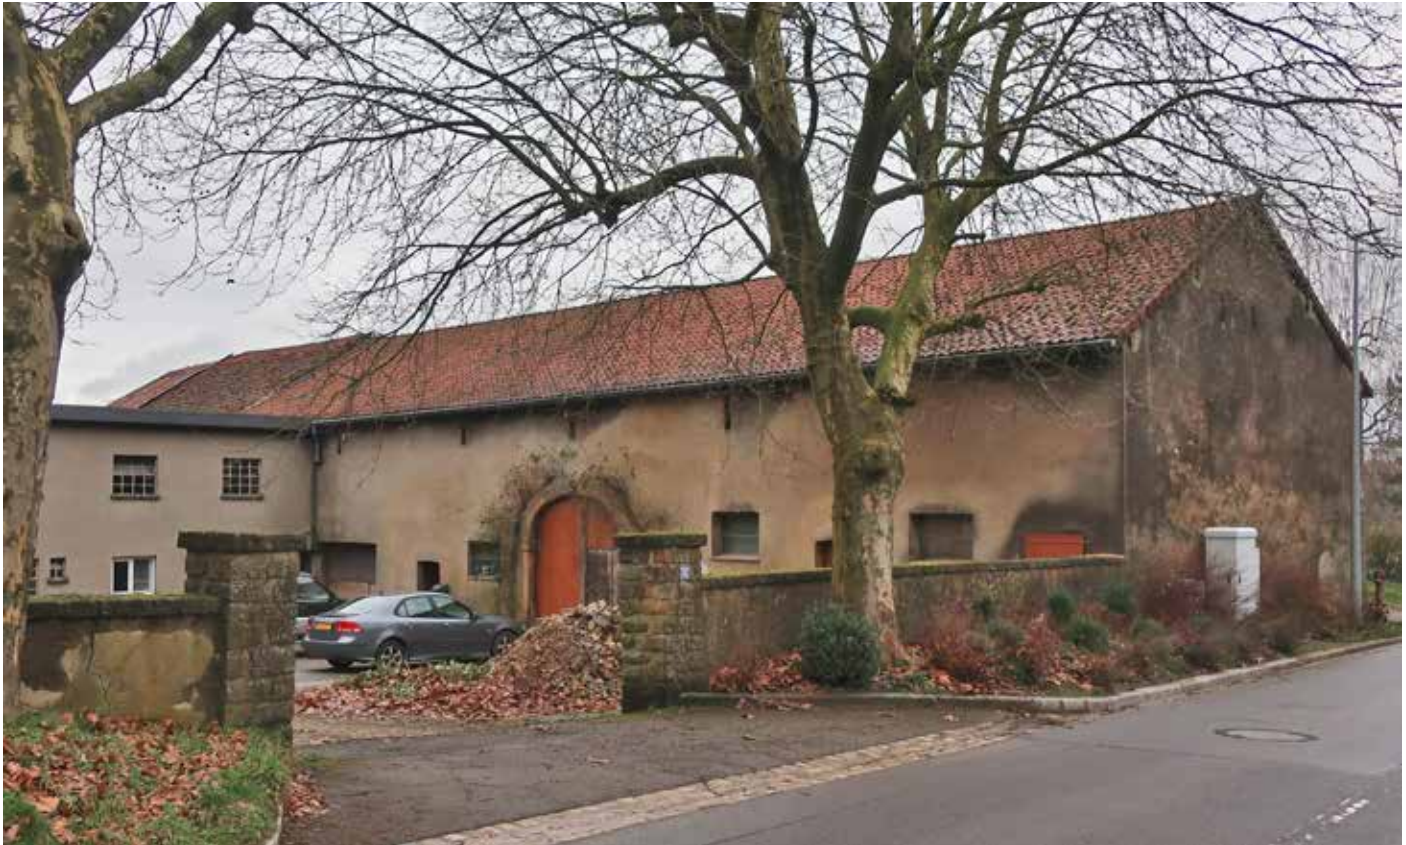
4

Teile der gegenüberliegenden und vermutlich etwas später errichteten Scheune (AUT, CHA) (**Abb. 4, vgl. Titelbild**).² Nordwestlich des imposanten Landwirtschaftsbetriebs steht etwas oberhalb der vorbeiführenden Straße zudem das sogenannte ‚Kräiz vum Kléngelscheierhaff‘, ein sandsteinernes Wegkreuz aus dem frühen 19. Jahrhundert, dessen eventuelle inhaltliche Verbindung zu besagtem historischem Gehöft aber nicht aus den zur Verfügung stehenden Quellen herzuleiten ist.³

Zuletzt sei der Fokus auf die dem Wohnhaus gegenüberliegende Scheune gerichtet, die wohl kurz nach diesem errichtet wurde und heutzutage ein mit roten Falzziegeln eingedecktes Satteldach hat (AUT, CHA, ENT) (vgl. **Abb. 4**).²¹ Die zum Innenhof ausgerichtete Fassade des langgestreckten Baukörpers weist eine Gliederung in acht Achsen auf. Auf der linken Seite trifft ein quer zur älteren Scheune stehender Wirtschafts-trakt aus der zweiten Hälfte des 20. Jahrhunderts auf erstere, der deren Fassade in Teilen verdeckt (**Abb. 12**).²² Auf Erdgeschosebene der Scheune sind drei Zugangsöffnungen, jeweils mit Holzlattentüren verschlossen, drei querrrechteckige Fensteröffnungen mit Metallrahmenfenstern, eine garagenähnliche, nur provisorisch verschlossene Öffnung ganz links

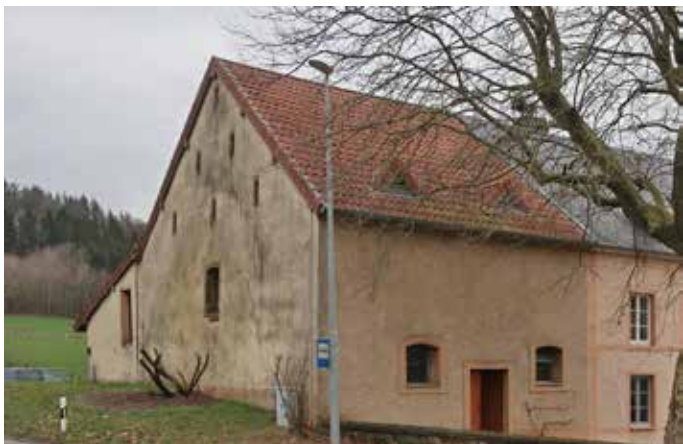
6

▼
**Blick auf den Klingelscheuerhof,
vermutlich 1950er-Jahre**

Das historische Wohnhaus wird, wie bereits erwähnt, durch ein südlich anschließendes kleineres Nebengebäude mit glattem, umgreifendem Putzsockel ergänzt, dessen zum Innenhof orientierte Fassade dreiachsig gegliedert ist (AUT, CHA) (**vgl. Abb. 6**). In der mittleren Achse findet sich eine zweiflügelige Holzlattentür mit geradem Gewände, die beidseitig von je einem Fensterelement mit segmentbogigem Gewände flankiert

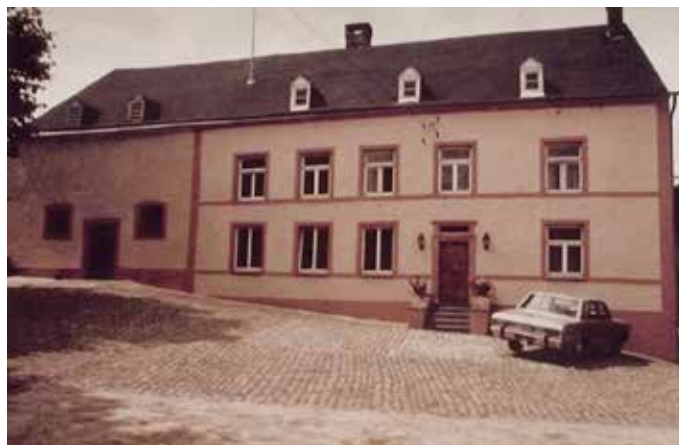
8

▼
Wohnhaus mit Nebengebäude, 1979

Cassaignau-Schmit, Myriam,
Blaschette. Ferme de Klingelscheuer,
[Fotografische Aufnahme], Service
des sites et monuments nationaux,
Inventar der Bauernhäuser, 1979.

Eindeckung des Dachs, die früher gänzlich in Schiefer ausgeführt war, sowie der rezent umgestalteten Gauben auf dem Nebengebäude ist der einstige Quereinhauscharakter heute weitaus weniger augenscheinlich, als dies einmal der Fall gewesen ist (**Abb. 7 und 8**).¹⁰ Das wohl um die Mitte des 18. Jahrhunderts errichtete Wohnhaus präsentiert sich gegenwärtig mit farblich abgesetztem Putzsockel und zeigt auf beiden Etagen jeweils fünf hochrechteckige, jeweils übereinanderliegende Fensteröffnungen mit geraden, einfach profilierten Steingewänden, hervorstehender Fensterbank und kontrastierendem Anstrich, der wie der Sockel eine deutlich dunklere Farbnuance zeigt als die Fassade (AUT, CHA) (**vgl. Abb. 5**).¹¹ Auf beiden Ebenen verläuft unterhalb der Fenster ein ebenfalls farblich kontrastierendes Putzband in der Art eines Sohlbankgesimses, das die horizontale Gliederung zusätzlich betont (CHA). Seitlich eingefasst wird die Hauptfassade von aufgeputzten Eckrahmen (CHA). Im Gegensatz zu den geraden und schlichten Fenstereinfassungen, die keinerlei Dekor aufweisen, kommt das bauzeitliche, ebenfalls angestrichene Steingewände des über eine mehrstufige Treppe mit seitlichen Wangen zugänglichen Eingangs, der in der zweiten Achse von links liegt, in vergleichsweise auffälliger und aufwendiger Gestalt daher (AUT, CHA) (**Abb. 9**). Es ist charakterisiert durch partiell abgesetzte Prellsteine und beidseitig die Vertikale betonende, parallel geführte und unterschiedlich erhabene Profilierungen, die im oberen Bereich in angedeutete Eckkorungen übergehen, um schließlich über der Tür in horizontalen Linien auszulaufen (AUT, CHA).¹² Zusätzlich betont wird der Hauseingang durch das querrrechteckige Oberlicht: Dessen Rahmen ist mit dem Gewände der Tür verbunden und schließt mit einer

wird (AUT, CHA). Das Dach des Gebäudes weist heutzutage eine Deckung mit roten Falzziegeln auf, was die einstmals betont homogene Wirkung des Quereinhauses eher stört (vgl. Abb. 7 und 8).¹⁵ Dies gilt ebenso für die neuartigen Spitzgauben mit hölzernem Lüftungsgitter, die zwei vorherige Dreiecksgiebelgauben ersetzen, die in Größe und Form prinzipiell mit jenen des Wohnhauses vergleichbar waren.

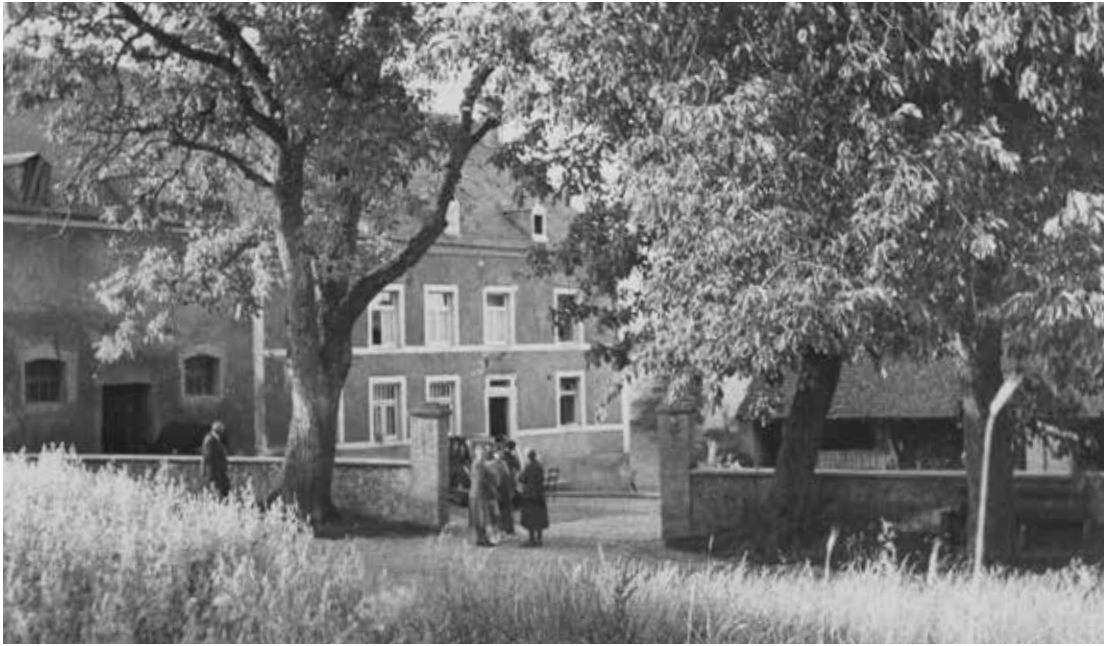
12

◀
**Blick auf das Quereinhaus
sowie eine nicht mehr
existente Scheune,
vermutlich 1950er-Jahre**
Schock, Léon, *Blascheid –
vue sur la ferme
de Klingelscheuer,*
[Fotografische Aufnahme],
ANLux, Nr. ICO-3-1-02458,
Klingelscheuer, o. J.

22 Vgl. ACT, *Topografische Karte*, 1964 und 1979; Schock, Léon, *Blascheid – vue sur la ferme de Klingelscheuer*, [Fotografische Aufnahme], ANLux, Nr. ICO-3-1-02458, Klingelscheuer, o. J.: Auf dem undatierten Foto, das wohl im Laufe der 1950er-Jahre entstanden sein dürfte, ist noch der Vorgängerbau des gegenwärtigen Wirtschaftsteils zu sehen, der sich zwischen dem Wohnhaus und der gegenüberliegenden historischen Scheune erstreckt.

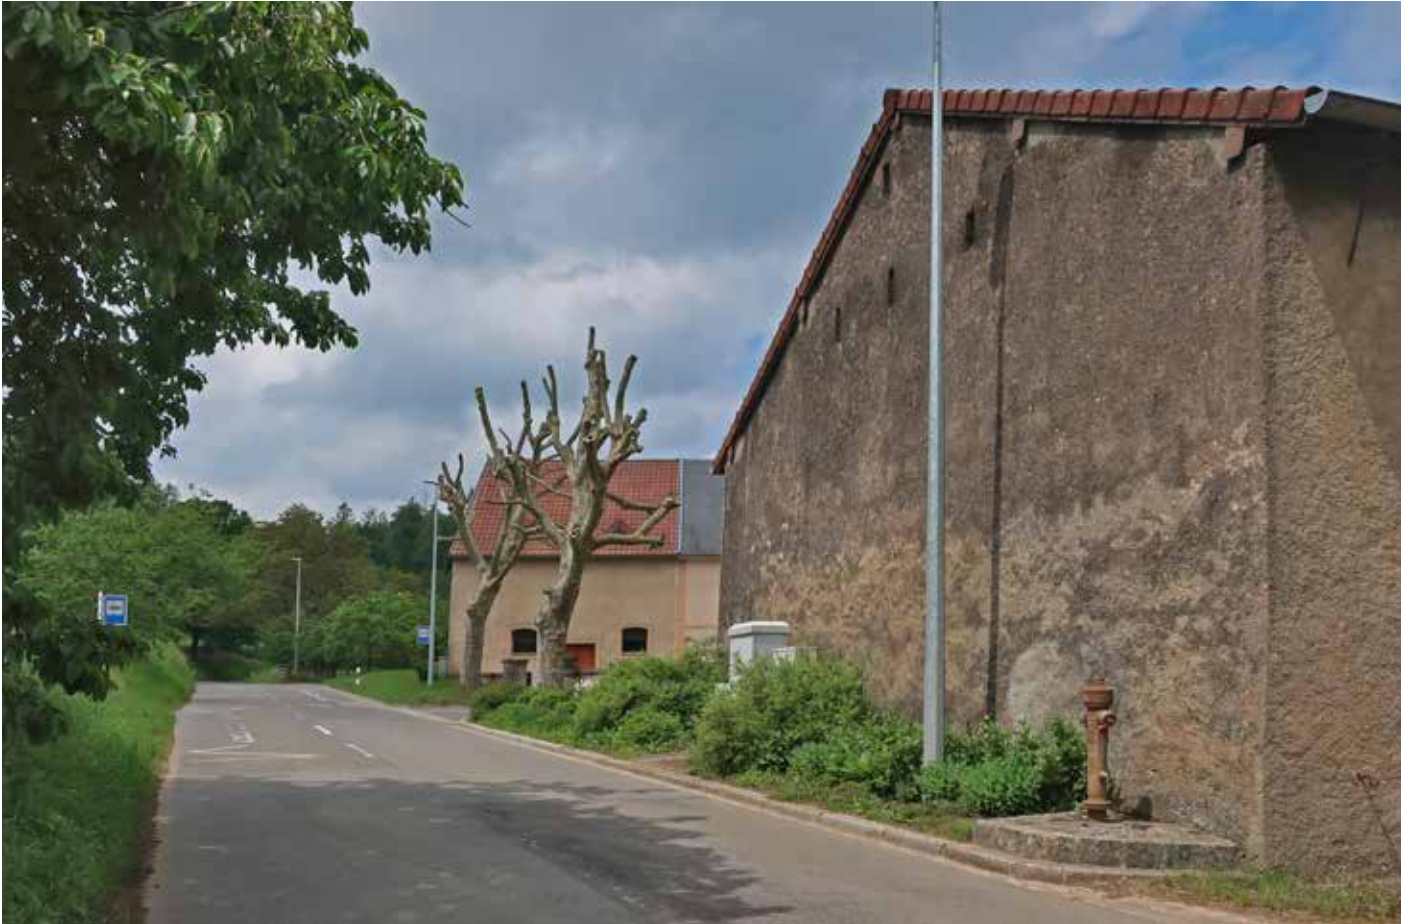
13

sowie ein großes, vermutlich bauzeitliches Scheunentor zu erkennen, an dem der sprichwörtliche Zahn der Zeit deutliche Spuren hinterlassen hat (AUT, CHA, ENT). Letzteres ist von einem korbogigen Sandsteingewände mit abgesetzten Prellsteinen, beidseitigen Ohrungen und Schlussstein eingefasst (AUT, CHA).²³ Des Weiteren sind unterhalb des Dachansatzes der Scheune fünf schmale, einfache Lüftungsschlitze auszumachen (AUT, CHA). Die zur Straße orientierte Giebelansicht besagten Baus präsentiert sich weitestgehend verschlossen und zeigt lediglich vier schmale Lüftungsschlitze im Giebelbereich (AUT, CHA) (**Abb. 13**).
