Inventar der Baukultur im
Großherzogtum Luxemburg

NATIONALE INVENTARISIERUNG DER BAUKULTUR IM GROSSHERZOGTUM LUXEMBURG

LORENTZWEILER

Institut national
pour le patrimoine
architectural

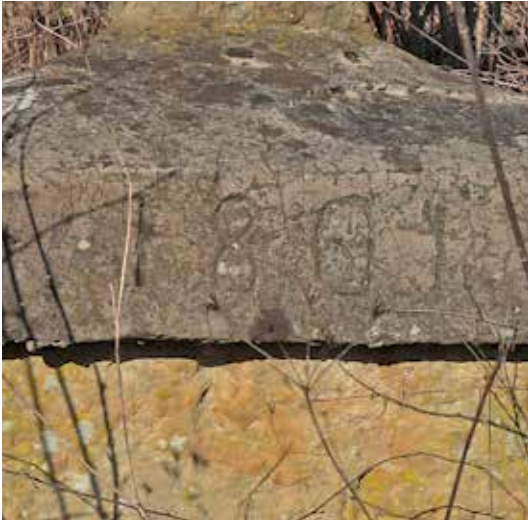
1

Der hohe, blockartige Sockel wird dabei in großen Teilen von den Ästen und Ranken besagter Sträucher, die das Kleindenkmal umgeben, verdeckt (AUT, CHA) (**Abb. 1**). Eine mächtige, allseitig überstehende und oben leicht pyramidal zulaufende Sandsteinplatte bildet den Abschluss der Basis (AUT, CHA). Auf der Vorderseite dieser Abdeckung wurde die Zahl ‚1801‘ eingemeißelt, die das Jahr der Entstehung des Kultobjekts markieren dürfte. Der mittig auf der Sockelplatte platzierte, sich nach oben verjüngende und mehrfach profilierte Schaft präsentiert sich als eine leicht prismatische Stele mit geschnürtem, pfeilerartigem Vorsatz (AUT, CHA) (**Abb. 2**). Das abgesetzte Würfelstück am Fuße des Sockels zeigt vermutlich folgende Inschrift, die sich aufgrund von Witterungsschäden allerdings nur partiell einwandfrei entziffern lässt: ‚ARNOLD(...) / SIENE(...) / LISABE(...) / SI(...)‘ (AUT, CHA) (**Abb. 3**).³ Die integrierten Namen weisen, daran kann indes kaum ein Zweifel bestehen, auf die einstigen Stifter des Wegkreuzes hin, über welche die zur Verfügung stehenden Quellen allerdings keine weiteren Informationen bereithalten. Der obere Teil des Sockelvorsatzes zeigt auf der Vorderseite das im Flachrelief gearbeitete Bild eines heute nicht mehr zu

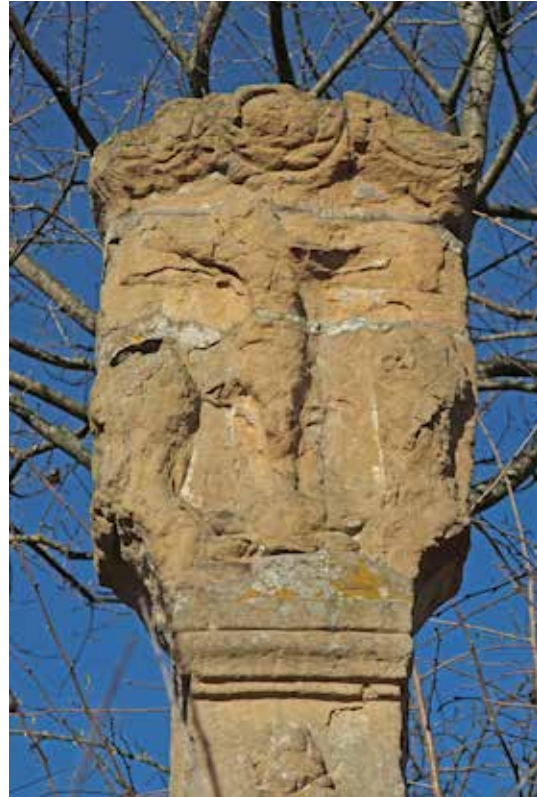
identifizierenden männlichen Heiligen im Ornat und mit Buch, der auf einer mehrfach profilierten, abgestuften Wandkonsole steht (AUT, CHA). Auch Hirsch hatte aufgrund des Mangels an definierenden Attributen Probleme bei der Zuordnung der Figur, stellte aber anhand seiner Beobachtungen die letztlich unbeantwortet gebliebene Frage, ob es sich bei dem Dargestellten eventuell um den Heiligen Wendelin, unter anderem Schutzpatron der Hirten, Bauern und des Viehs, handeln könnte.⁴ Nur wenig oberhalb des Heiligen bildet der Schaftvorsatz eine Art Kapitell aus, auf dem die krönende Bildtafel des Wegkreuzes aufsitzt (AUT, CHA) (**Abb. 4**).

Jener etwas bauchige Aufsatz zeigt am Übergang zum Schaft beidseitig konkave Einkerbungen und präsentiert sich zudem mit geschwungenem und leicht überstehendem Bogenabschluss, der einst üppigen Girlanden- und Blumendekor aufwies, von dem jedoch lediglich Fragmente die Zeiten überdauert haben (AUT, CHA) (**Abb. 5**).⁵ Auf der generell ziemlich lädierten Bildtafel sind im zentralen Feld die spärlichen Reste einer kleinen Kreuzigungsgruppe, die halbplastisch aus dem Stein herausgearbeitet war, zu erfassen (AUT, CHA). Der die Mittelachse dominierende, ans Kreuz geschlagene Christus wird dabei beidseitig von je einer Person flankiert: Beide Figuren sind aufgrund des fortgeschrittenen Materialverfalls indes nicht mehr zu identifizieren. Aufgrund der ikonografischen Grundanlage kann aber angenommen werden, dass es sich bei der rechts des Gottessohns dargestellten Person (vom Betrachter aus links) um dessen Mutter Maria und dieser gegenüber um den Evangelisten Johannes gehandelt haben dürfte. Mit Blick auf den Erhaltungszustand des steinernen Kleindenkmals ist zu konstatieren, dass dieser insgesamt als eher bedauernswert beschrieben werden muss. Besonders aber am sehr schadhafte Kopfstück des Objekts sind starke Verwitterungsspuren festzustellen: So ist etwa die Kreuzigungsszene nur noch ansatzweise auszumachen, weil lediglich die groben Umrisse des Dargestellten erhalten sind. Zudem zeigen zwei deutlich sichtbare, übereinanderliegende, jeweils über die gesamte Breite des Tafelaufsatzes verlaufende Reparaturnähte einstige Bruchstellen auf (**Abb. 6, vgl. Abb. 4 und 5**). Hierzu findet sich in den gesichteten Quellen lediglich die Aussage,

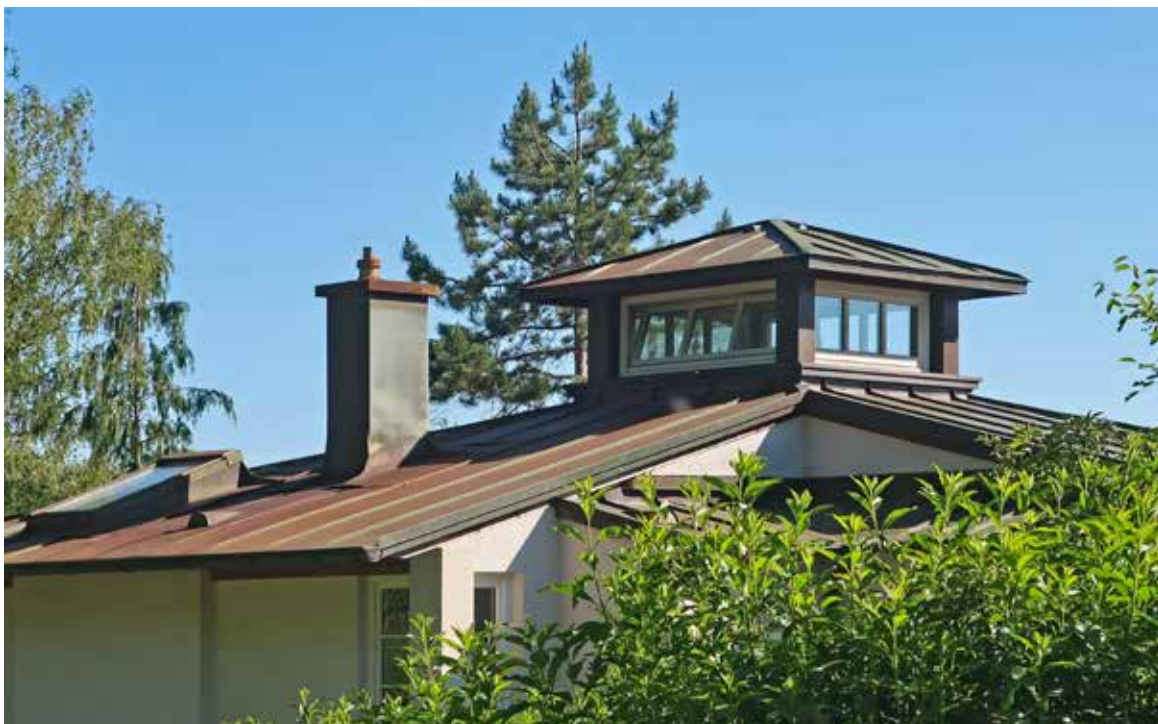
4

der beiden kubischen Hauptvolumina wird von einem allseitig durchfensterten Laternenaufbau mit Zelt Dach, ebenfalls in Kupfereindeckung, überhöht und damit besonders hervorgehoben (AUT, CHA) (**Abb. 4**). Die Fassaden des Baus sind durch zahlreiche Versprünge, strukturierende Gesimse und eine individualistische Durchfensterung geprägt (AUT, CHA).

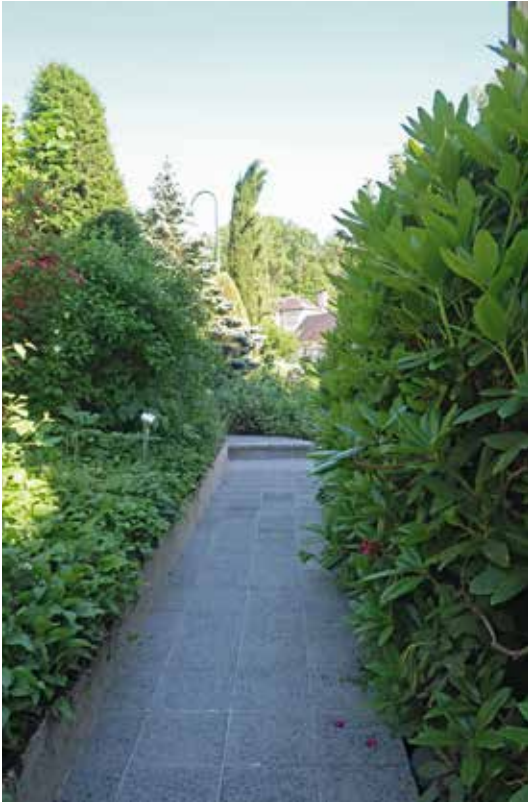
5

Der Zugang zur gen Norden orientierten Eingangsfassade des Hauses ist über einen mit quadratischen Betonplatten ausgelegten Weg gewährleistet (AUT, CHA) (**Abb. 5**). Dieser führt durch einen üppig begrünten Vorgarten zur weiß gefassten Holzhaustür aus der Bauzeit, die sich wettergeschützt unter einem Vordach befindet (AUT, CHA) (**Abb. 6**). Letztere ist über zwei aus Granit gefertigte Stufen zu erreichen (AUT, CHA). Das Türblatt präsentiert sich mit einer geometrischen und auf strenge – vertikale wie horizontale – Symmetrie setzenden Kassetierung, die insgesamt acht gleich große Quadrate erkennen lässt. Das obere und das untere Viertel des Blatts, jeweils mit zwei nebeneinanderliegenden Kassetten, bleiben dabei geschlossen; wohingegen die zentral liegenden Felder Klarglaseinsätze aufweisen, die mittels Sprossen jeweils in vier Quadrate unterteilt sind.

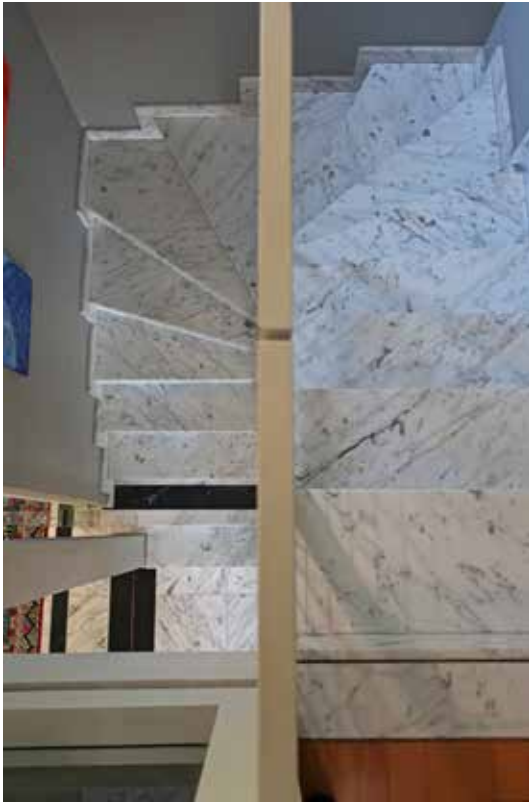
13

der Böden des Erdgeschosses als auch die Stufen der Treppen, die zum Keller- und zum Obergeschoss führen, sind mit schwarzem oder weißem Marmor belegt, wobei der verwendete Naturstein insgesamt konsequent als strukturierendes Stilmittel kontrastierend eingesetzt ist (AUT, CHA) (**Abb. 13, vgl. Abb. 10**). Im Keller findet sich gewalzter Betonboden (AUT, CHA). Die Zimmer des Obergeschosses waren ursprünglich mit Teppich ausgelegt, der nachträglich durch Holzparkett ersetzt wurde; im Bad findet

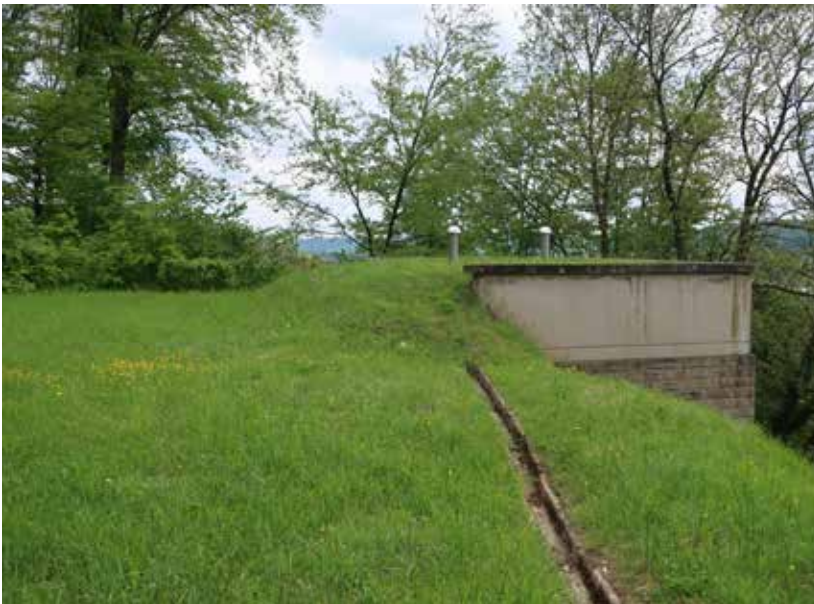
Der nur partiell aus dem Erdreich herausragende Nutzbau präsentiert sich weitestgehend steinsichtig: Der untere Teil besteht komplett aus bossierten Sandsteinquadern (AUT, CHA). Darauf liegt eine massive, leicht nach hinten verspringende Betondecke auf, die in den Randbereichen des größtenteils von Erdreich und Wiese bedeckten Flachdachs von breiten, überstehenden Sandsteinplatten partiell abgedeckt wird (AUT, CHA) (**Abb. 3, 4 und 5**).

Die gen Westen orientierte Hauptfassade des eingeschossigen Nutzbaus ist dreiachsig strukturiert, wobei an zentraler Stelle der großzügig dimensionierte Eingang integriert ist (AUT, CHA) (Abb. 6). Dieser ist markiert durch eine auffällige Metalltür in Froschgrün, die von einem geraden, einfach profilierten Sandsteingewände mit vergleichsweise großem, nach unten sich verjüngendem Schlussstein, auf dem das Baujahr ‚1980‘ zu lesen ist, eingefasst wird (AUT, CHA) (Abb. 7). Zu beiden Seiten des Eingangs befindet sich je eine schmale, hochrechteckige Fensteröffnung mit geradem, einfachem Sandsteingewände, die mit Glasbausteinen verschlossen ist (AUT, CHA) (Abb. 8). Von den Seitenfassaden des Wasserspeichers ist jeweils nur die Hälfte zu sehen, weil der Rest ins Erdreich hineinragt; beide zeigen weder Öffnungen noch sonstige hervorzuhebende Elemente (Abb. 9). Die rückwärtige Partie ist, mit Ausnahme eines minimalen Teils der Betondecke, der über das Bodenniveau hinausragt, komplett mit Erde bedeckt (vgl. Abb. 3 und 4).

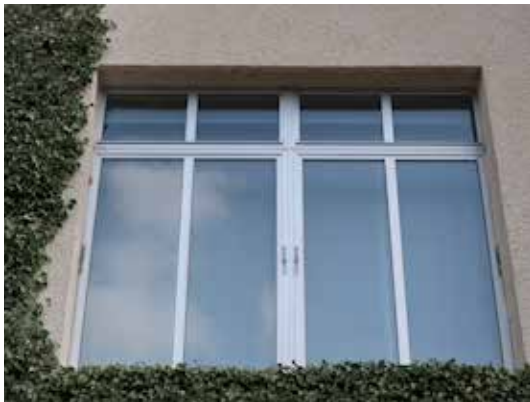
2

Die zur Place Ferdinand Dostert ausgerichtete Hauptfassade ist dreiachsig und symmetrisch gegliedert. Hier ist ein unpolierter schwarz-weißer Terrazzosockel zu sehen, der ebenfalls die Nord- und Südfassade ziert (AUT, CHA) (**Abb. 1**). Die drei großen Tore im Erdgeschoss wurden seit der Bauzeit mehrmals ersetzt.¹¹ Diese waren ehemals durch eine kleine Verdachung verbunden, die indes nicht mehr vorhanden ist (ENT).¹² Vermutlich wurde bei der Einweihung des neuen Platzes die Bezeichnung ‚Place Ferd. Dostert / 1974-1975‘ links neben den Toren hinzugefügt (SOH, ENT).¹³ Die drei großen Aluminiumfenster, die das Obergeschoss einteilen, wurden wahrscheinlich in den 1960er-Jahren eingesetzt (AUT, CHA) (**Abb. 2**).¹⁴ Im Gegensatz zur westlich orientierten Fassade ist die Ostfassade durch ihre Nähe zum Nachbargebäude überwiegend geschlossen gehalten. Jedoch ist auf historischen Fotos zu sehen, dass diese im Obergeschoss früher mit vier runden Fenstern versehen war, die heute nicht mehr existieren.¹⁵ Die giebelständig zur Rue de Blaschette ausgerichtete Nordfassade ist ebenfalls relativ geschlossen gestaltet (**Abb. 3**). Zentral

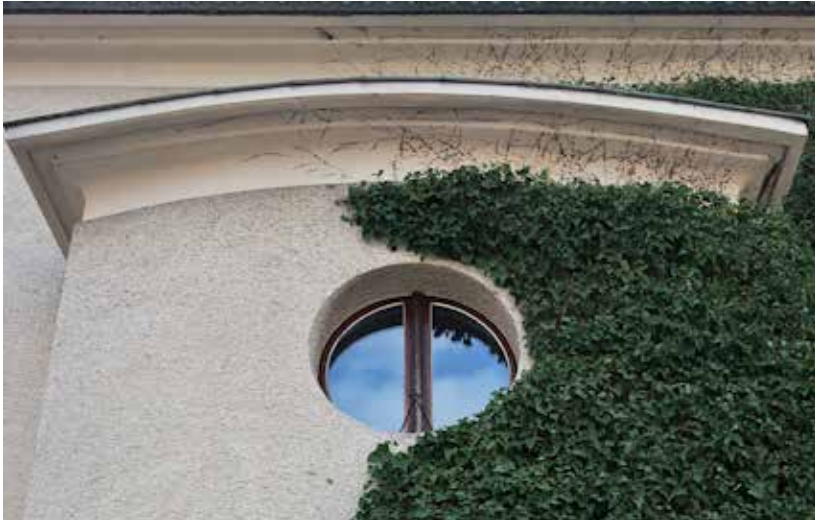
4

verspringt ein niedrigerer Risalit nach vorne, der von einem leicht abgerundeten Dach abgeschlossen wird (AUT, CHA). Unter diesem ist eine abgerundete Traufe auszumachen (AUT, CHA) (**Abb. 4**). Auf Erdgeschossniveau befand sich unter einer kleinen Verdachung eine weiß angestrichene, zweiflügelige, kassettierte Tür, die in den oberen Kassetten mit Glas und metallischem Gitter ausgestattet war.¹⁶ Die Tür wurde wohl durch eine Kopie ersetzt, jedoch ohne dekoratives Gitterdekor (CHA). Oberhalb befindet sich ein bauzeitliches doppelflügeliges rundes Holzfenster (AUT, CHA).¹⁷

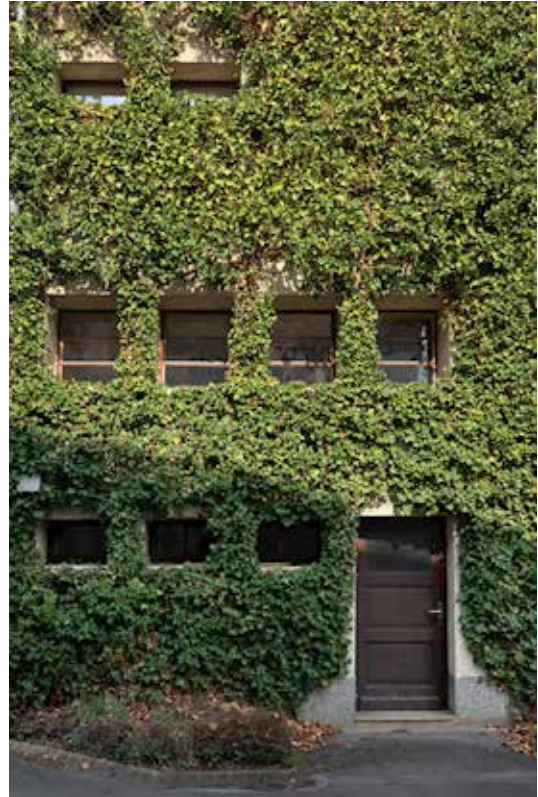
5

Die Südseite weist eine mehrteiligere Fassadengliederung auf, auf der das Zwischenniveau des Baus sichtbar ist (**Abb. 5**).¹⁸ Das Erdgeschoss präsentiert sich mit zwei kassettierten Holztüren (AUT, CHA). Die rechte Tür führt in den Heizungsraum, dessen Boden mit Zement überzogen ist. Eine kleine Stufe mit Fliesen führt zur linken Tür, die mit Strukturglas ausgestattet ist (AUT, CHA) (**Abb. 6**).

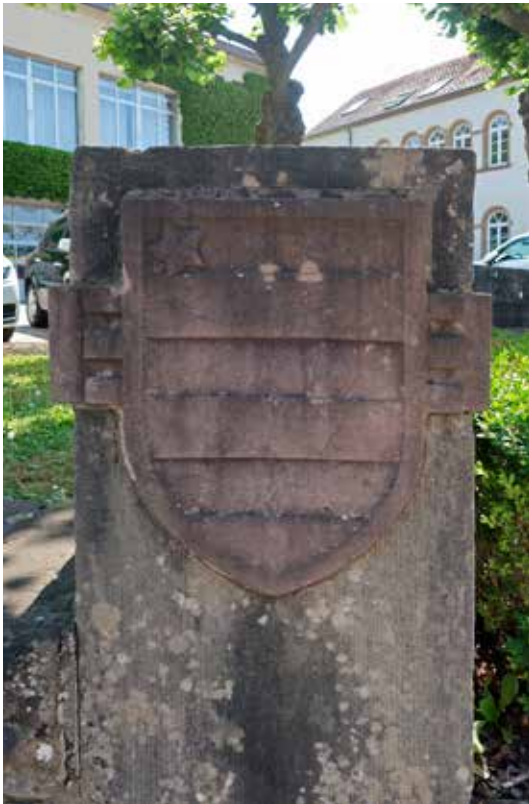
2

Streifen und dem Stern in der oberen linken Ecke zu erkennen ist (**Abb. 2**). Auf der rechten Seite ist das Wappen des Kantons Luxemburg zu sehen, das anhand des gekrönten Löwen auf dem horizontal gestreiften Hintergrund identifiziert werden kann (**Abb. 3**). Die beiden aus rotem Sandstein gearbeiteten Wappen werden durch einen gesimsartigartigen Vorsprung, ebenfalls aus rotem Sandstein, miteinander verbunden. Die massive Gedenktafel ist mittig positioniert und teils in die umgreifende Mauer integriert, zudem ist ihr ein keilförmiger monolithischer Block aus Sandstein vorgelagert (AUT) (**Abb. 4 und 5**). Die leicht profilierte Tafel ist an beiden Seiten mit einem Rankenmotiv geschmückt, das aus dem Stein herausgearbeitet wurde; mittig sind die Namen der Kriegssopfer aufgelistet.

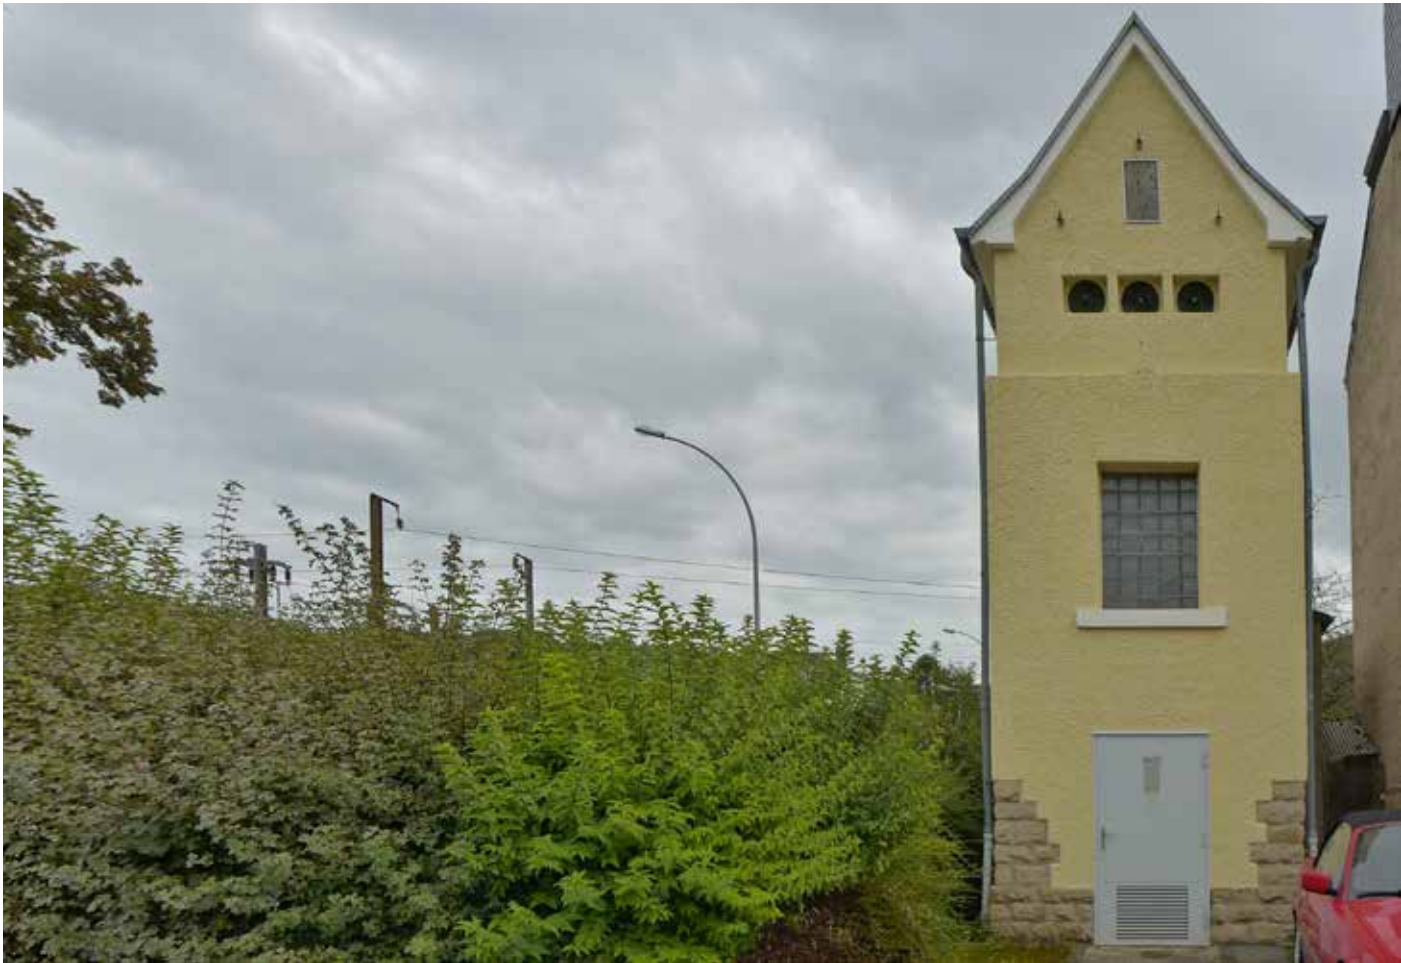
5, RUE DE HÜNSDORF Transformatorstation

Westlich der Eisenbahnstrecke, die die Gemeinde von Süden nach Norden durchläuft, befindet sich an der Rue de Hünsdorf diese markante Transformatorstation (SEL, GAT, TIH).¹ Kleine Bauten dieser Art wurden von der im Jahr 1928 gegründeten Compagnie Grand-Ducale d'Electricité du Luxembourg (Cegedel) zwecks elektrischer Versorgung der Ortschaften errichtet.² Allerdings erreichte die Gesellschaft erst in den 1930er-Jahren eine gewisse finanzielle Stabilität, die es ermöglichte, dass insgesamt 61 Stationen von 1935 bis 1939 im ganzen Land gebaut werden konnten.³ In diesem Zeitraum wurde wohl auch der Umspannungsturm in Lorentzweiler errichtet. Diese Bauzeit passt zum gestalterischen Antlitz der Anlage (AUT, CHA). Erfasst ist das Gebäude erst auf der topografischen Karte aus dem Jahr 1954 und ist dort mit der Bezeichnung „Tf.“ verzeichnet.⁴

Das kleine Gebäude, das sich im westlichen Teil der Ortschaft Lorentzweiler befindet, gilt als einziger Vertreter seiner Art in der Gemeinde. Auch wenn keine schriftlichen Quellen die Bauzeit der Transformatorstation in den 1930er-Jahren belegen, ist dies aufgrund der bekannten Geschichte der elektrischen Versorgung der Ortschaften und der für diese Epoche zeittypischen, authentisch überlieferten Details anzunehmen. Der Bau stellt einen historischen Zeugen einer in Luxemburg immer seltener werdenden Baugattung dar. Er ist ein beispielhafter Repräsentant der elektrischen Versorgung des Landes und damit auch des seinerzeitigen Stands technischer Entwicklung. Aufgrund der ausgeprägt klaren Formensprache sowie des gattungstypischen Aufbaus ist der authentisch überlieferte Nutzbau als eine für die Region seltene Transformatorstation zu betrachten, die in dieser Form erhaltenswert ist.

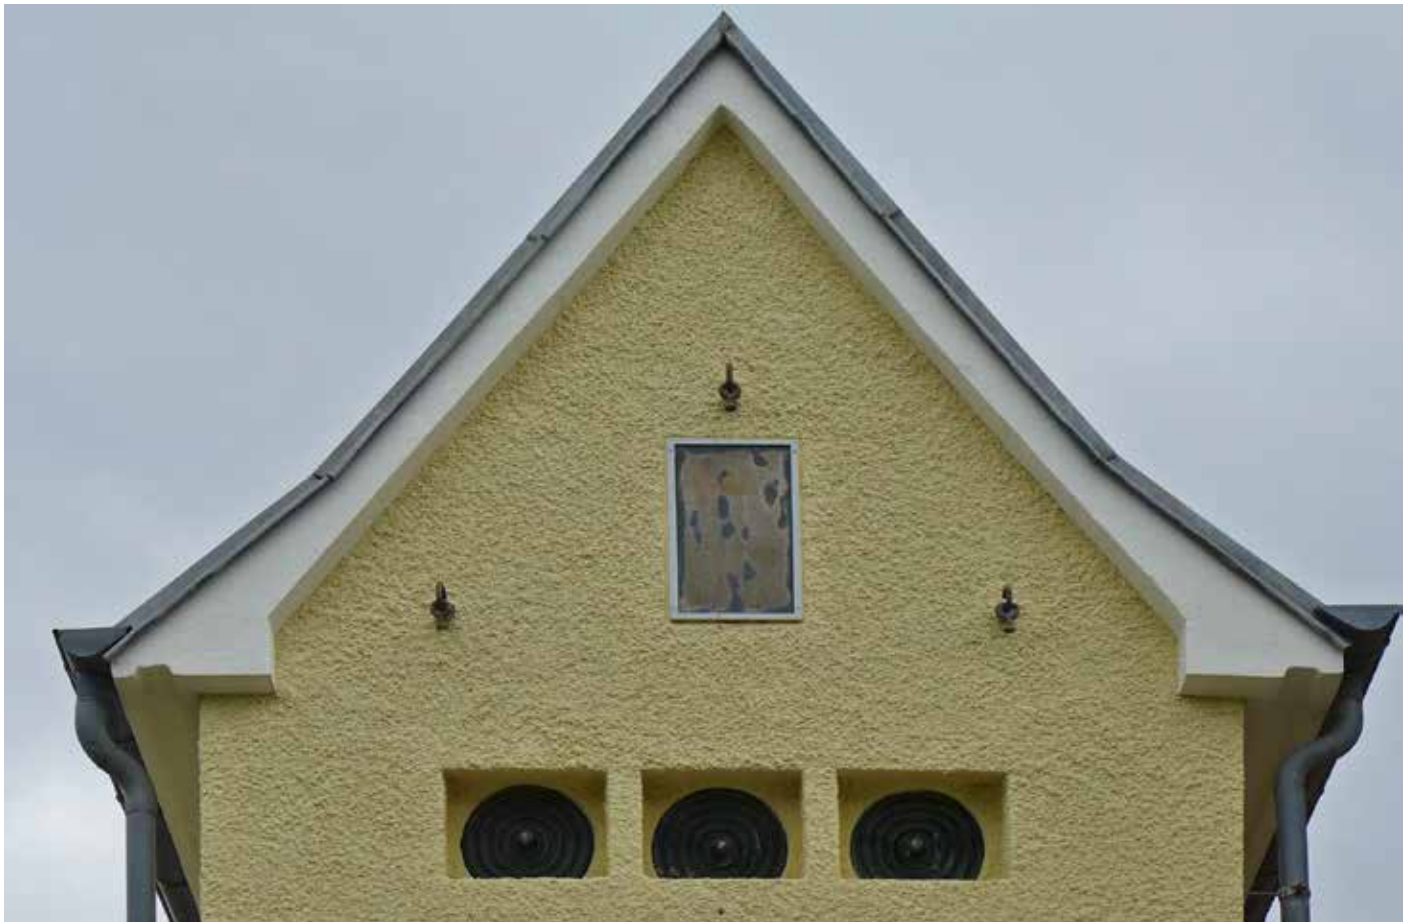
4

Die Umspannstation mit kleinem Grundriss präsentiert sich heute in einem gattungstypischen Aufbau: ein vergleichsweise niedriger, turmartiger Nutzbau, der mit einem steilen Satteldach abgeschlossen wird (AUT, CHA). Die Hauptfassade steht giebelständig zur kleinen Einbahngasse. Ein dreireihiger Sockel aus bossierten Sandsteinquadern umläuft das Gebäude (AUT, CHA). Die metallene Eingangstür befindet sich zwischen den beiden die Ecken betonenden, umgreifenden Steinelementen, die aus fünf unterschiedlich langen Reihen bestehen und visuell eine Verlängerung des Sockels bilden (AUT, CHA) (**Abb. 1 und 2**). Im Obergeschoss ist ein Fenster aus Glasbausteinen mit einer Betonfensterbank zu sehen (AUT, CHA) (**Abb. 3**). Das oberste Stockwerk des Gebäudes ist – mit Blick auf die Volumetrie – etwas schmaler ausgeführt. An der Giebelseite befinden sich drei Nischen, in denen die Hochspannungskabel der Straße am Turm angeschlossen wurden (AUT, CHA) (**Abb. 4**). Eine leicht hervorstehende Betontraufe und das schiefergedeckte Dach

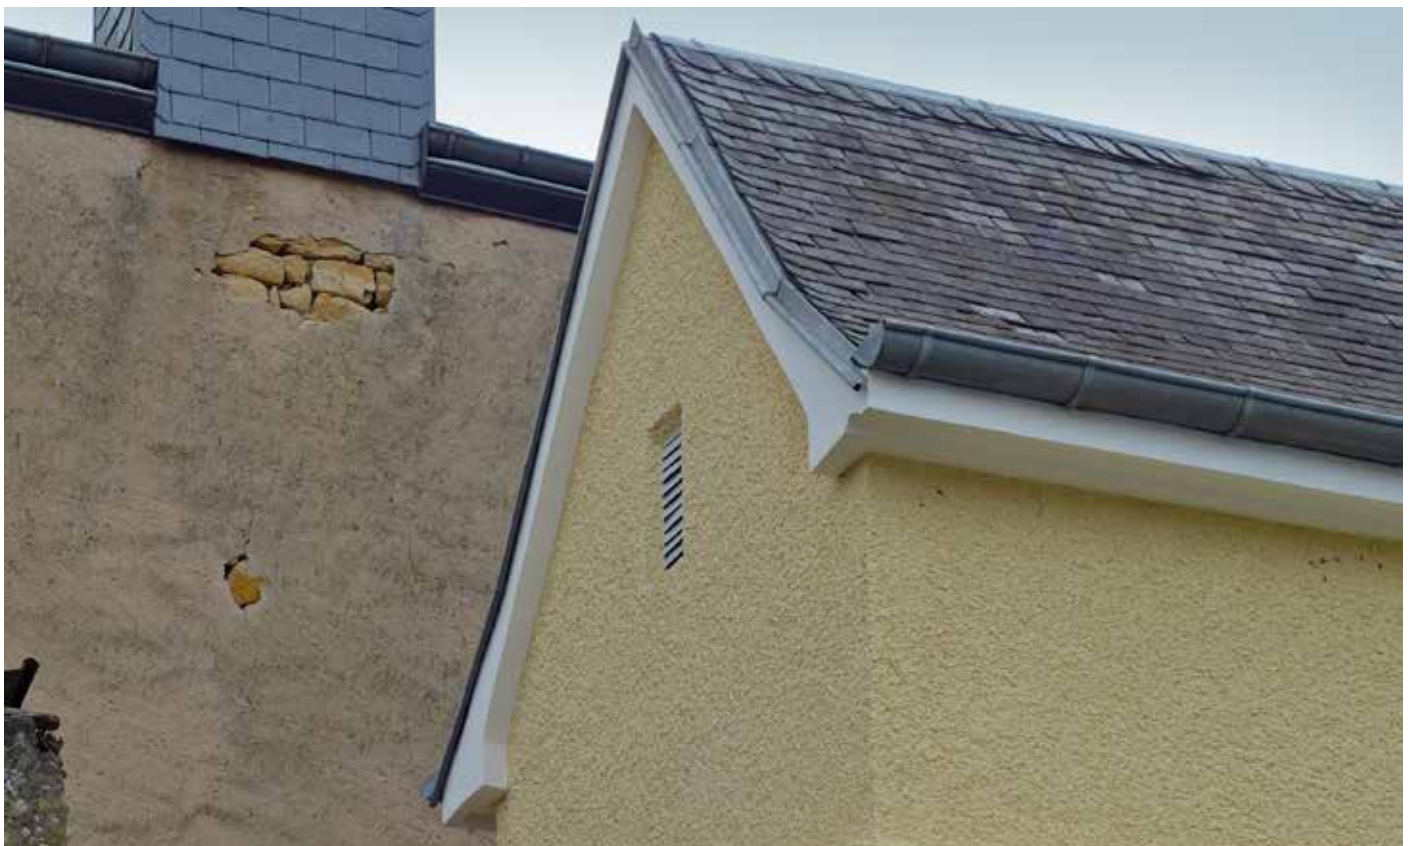
5

schließen den schmalen Baukörper ab (AUT, CHA). Die restlichen Fassaden-seiten sind vollständig geschlossen, mit Ausnahme einer nach Osten ausgerichteten Lüftungsluke (**Abb. 5**). Das Gebäudeinnere ist durch die technische Funktion der Anlage einfach gehalten. Der gewalzte Beton, der in den meisten Nutzbauten des 20. Jahrhunderts als Bodenbelag der Innenräume zu sehen ist, hat auch in diesem Gebäude überdauert (AUT, CHA).

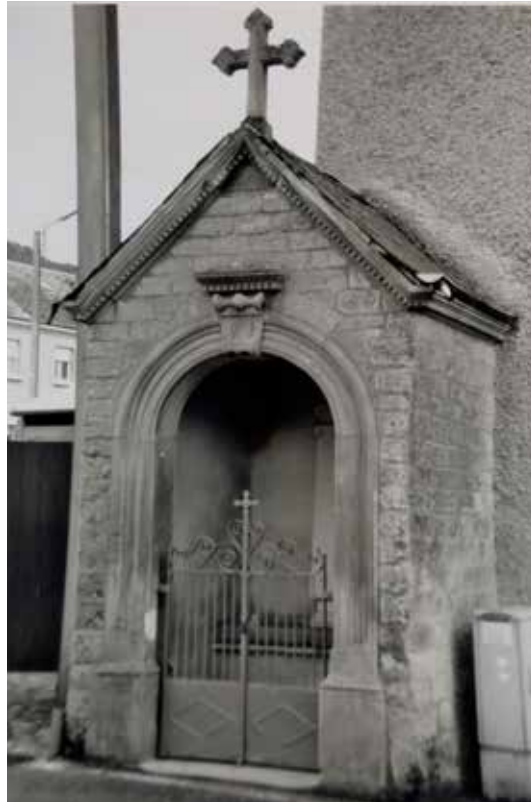
1

Der Kultbau ist neben dem Giebel des Wohnhauses der erste Teil des Ensembles, der von der Straße aus sichtbar ist (**Abb. 1**). Die Wegkapelle beinhaltet ein Wegkreuz, das früher wohl an der Giebelfassade des Hofes stand und wahrscheinlich der älteste Bestandteil der Anlage ist (GAT, SOK, BTY).³ Laut Inschrift im Schaftbereich wurde dieses Kreuz im Jahr 1557 errichtet und ist somit das älteste datierte Kultobjekt der Gemeinde (SEL).⁴ Heiderscheid schließt die Möglichkeit nicht aus, dass die Errichtung des religiösen Denkmals möglicherweise einen inhaltlichen Bezug zur damals im Land wütenden Pest haben könnte.⁵ Es ist ebenfalls möglich, dass das Wegkreuz – wie das in der Straße stehende ‚Braken Hirt Kräiz‘ – ursprünglich bei den Segnungsprozessionen als Gebetsstation genutzt wurde.⁶ Zum Schutz des Kreuzes wurde von einem früheren Hofbesitzer eine steinsichtige Wegkapelle im historistischen Stil um das Objekt herum gebaut (AUT, GAT, CHA, BTY, ENT) (**Abb. 2**).⁷ Die Inschrift ‚1902‘ auf dem Schlussstein verweist auf das Baujahr (**Abb. 3**).⁸ Beide Traufseiten des

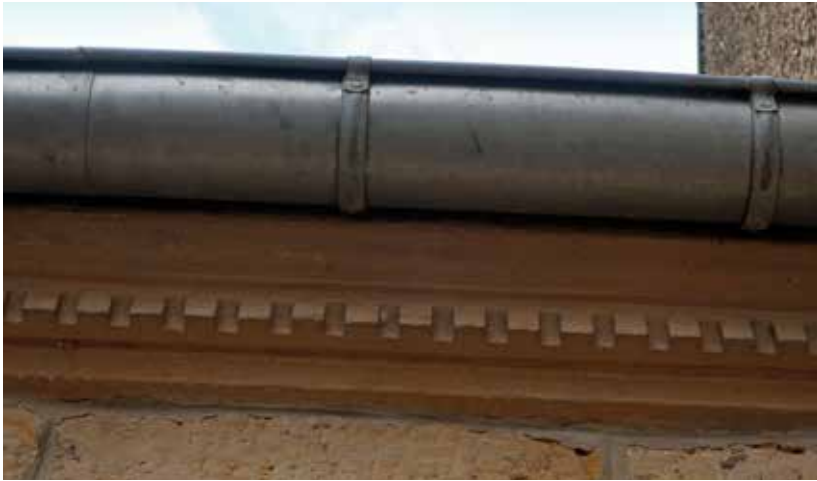
4

Gebäudes sind geschlossen gestaltet. Eine mehrmals profilierte Traufe mit dekorativem Zahnfries umläuft das kleine Bauwerk (AUT, CHA) (**Abb. 4**). Oberhalb der Traufe befindet sich das schiefergedeckte Satteldach, das mit einem steinernen Lilienkreuz abschließt (AUT, CHA). Die zur Straße ausgerichtete Hauptfassade der Kapelle ist mit einem neoromanischen Gewände versehen (AUT, CHA). Dieses ist rundbogig, scharriert, mehrmals profiliert und weist massive Prellsteine auf (AUT, CHA). Das eingravierte Baujahr auf dem imposanten Schlussstein wird von zwei volutenähnlichen Dekoren eingefasst (AUT, CHA). Über diesem Schlussstein befindet sich eine kleine profilierte Verdachung, auf der das Zahnfriesmotiv wiederzufinden ist (AUT, CHA). Das doppelflügelige metallene Eingangstor wird nach oben hin mit einem verschnörkelten Detail und einem griechischen Kreuz abgeschlossen (AUT, CHA) (**vgl. Abb. 1**). Neben diesem Tor hängt auf der Innenseite des Gewändes eine Plakette, die auf eine Restaurierung im Jahr 2008 hinweist.⁹ Im Innenraum sind zweierlei Bodenfliesen vorhanden: die Bordüre mit floralem Motiv rahmt Fliesen mit geometrischen Mustern (AUT, CHA) (**Abb. 5**).

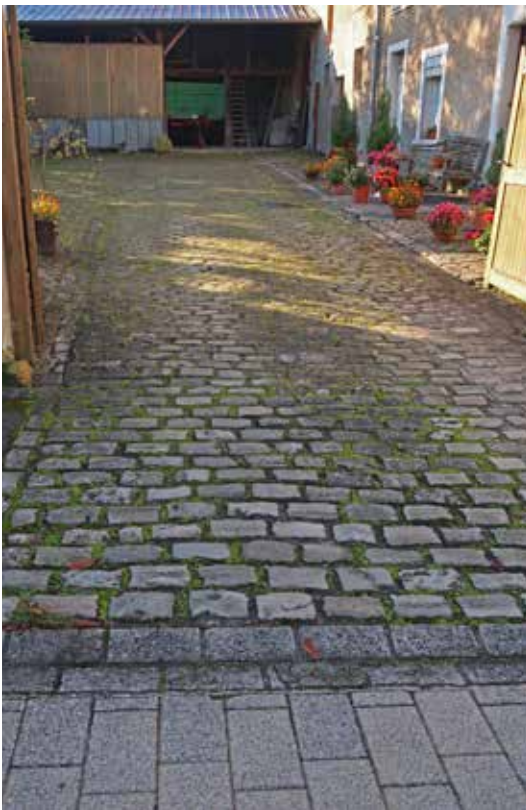
7

Wie oben erwähnt ist die Kapelle an die Giebelseite des Wohnhauses angebaut (**Abb. 8**). Bis dato bezeugen keine schriftlichen Quellen das Baudatum des ehemaligen landwirtschaftlichen Anwesens. Dennoch kann vermutet werden, dass der zur Rue St. Laurent giebelständig stehende Hof die Straße seit Jahrhunderten prägt. Der Bauernhof ist schon auf der 1778 fertiggestellten Ferraris-Karte verzeichnet.¹² Auf dem 1824 datierten Urkataster ist zu sehen, dass zwischenzeitlich ein kleines Nebengebäude an der Straße hinzugefügt wurde.¹³ Zwischen Anfang des 19. und des 20. Jahrhunderts sind mehrere Entwicklungsphasen der Anlage anhand der historischen Karten belegt, zum Beispiel, dass der einst kleine Winkelhof zum Streckhof und später wiederum zu einem

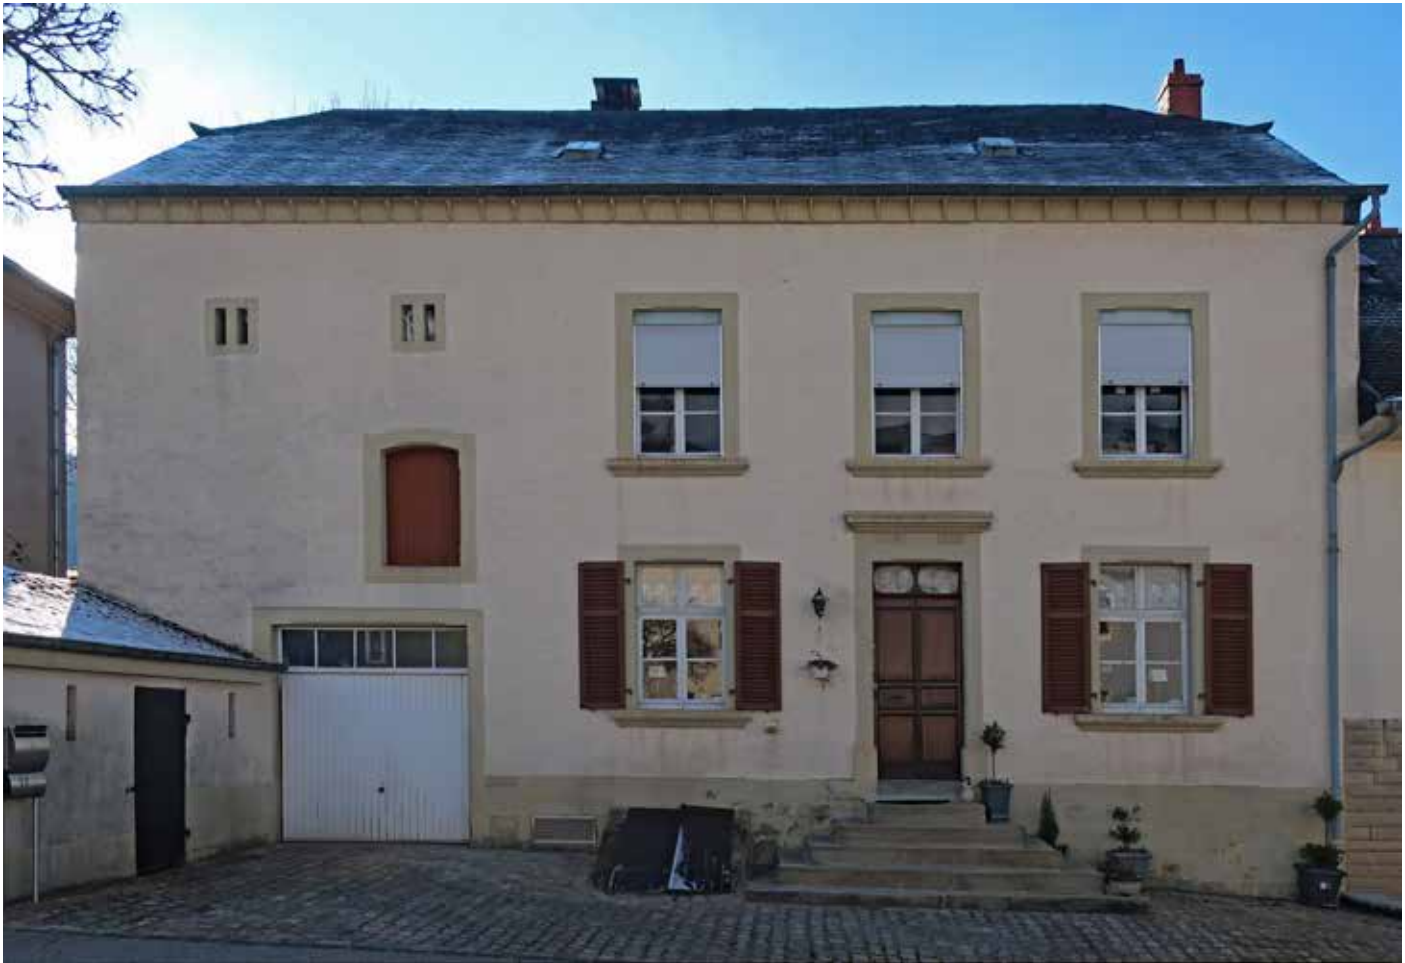
32, RUE ST. LAURENT Wohnhaus

Südwestlich der dem Heiligen Laurentius geweihten Kirche sowie in direkter Nachbarschaft des in den 1960er-Jahren errichteten ehemaligen Pfarrhauses (34, rue St. Laurent) befindet sich dieses zwei-stöckige Wohnhaus mit schmalem, gleichhohem Scheunenteil mit schiefergedecktem Krüppelwalmdach und niedrigerem, gen Norden abgewinkeltem Anbau mit Pultdach (AUT, GAT, CHA). Laut Inschrift im Sturz des Haustürgewändes ist das Gebäude, dessen Vorhof mit Kopfsteinpflaster ausgelegt ist, im Jahr 1896 entstanden (AUT, CHA). Ursprünglich handelte es sich bei dem betreffenden Objekt um das zu einem langgestreckten Bauernhof gehörende Wohnhaus. Der früher westlich an das existente Volumen anschließende Scheunen- und Stalltrakt, der zu unbekanntem Zeitpunkt niedergelegt wurde und damit aus dem Ortsbild verschwand, lag einst an der Stelle, wo heute das Wohnhaus mit der Nummer 30A steht (**Abb. 1**).¹ Letzteres wurde wohl in den 1960er-Jahren gebaut.²

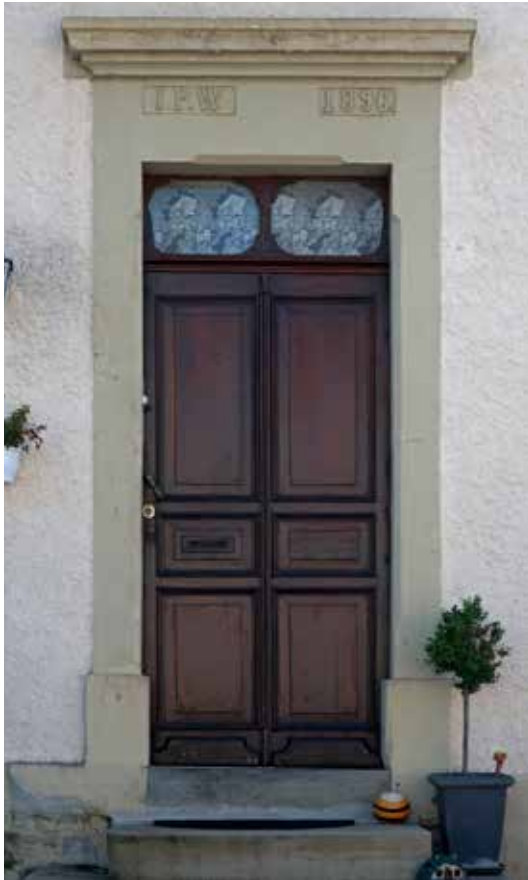
4

fällt, wird von einem sandsteinernen, beige angestrichenen Gewände gerahmt (AUT, CHA) (Abb. 4).³ Letzteres ist durch deutlich abgesetzte Prellsteine, Fasen an den Innenkanten sowie eine hervorkragende, mehrfach abgetreppte Verdachung charakterisiert (AUT, CHA). Außerdem gibt die Inschrift ‚I.P.W / 1896.‘ im Sturz, die in zwei tieferliegende Felder integriert ist, nicht nur einen Hinweis auf das Baujahr, sondern gewiss auch auf den einstigen Bauherrn (AUT, CHA) (Abb. 5).

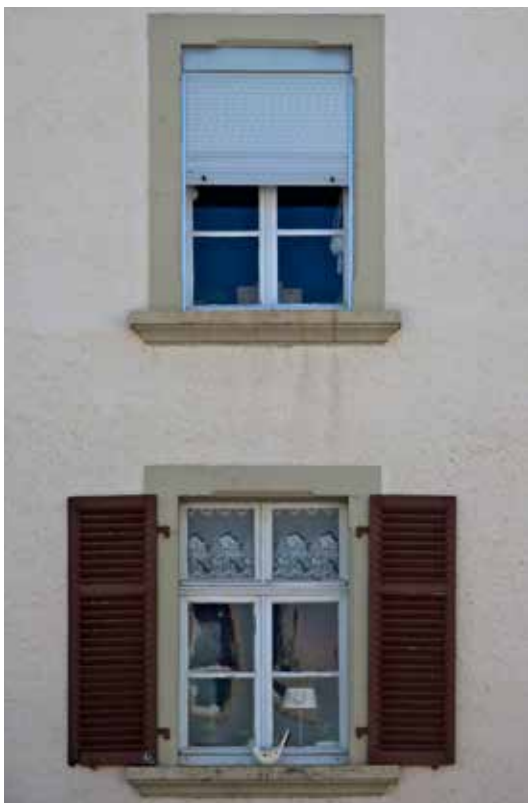
6

Rechts wie links der Tür ist je ein hochrechteckiges Fenster mit Holzrahmen und -sprossen zu sehen, die noch mit Einzelscheiben aus gewalztem Glas ausgestattet sind (AUT, CHA) (Abb. 6, vgl. Titelbild). Auch die Fenster werden von einem angestrichenen, gefasten Sandsteingewände gerahmt und präsentieren sich zudem mit einer hervorstehenden und nach unten abgetrept zulaufenden Sohlbank sowie hölzernen Klappläden (AUT, CHA). Letztere erhielten – wie übrigens auch die Haustür und die Fassade – nach 1979 einen neuen Farbanstrich (Abb. 7).⁴ Auf Obergeschossebene sind drei axiale Fenster inklusive rahmenden Steingewänden auszumachen, die mit denen des Erdgeschosses vergleichbar sind (AUT, CHA) (vgl. Titelbild und Abb. 6). Allerdings sind hier keine Klappläden mehr vorhanden; auch die 1979 noch existenten pastelltürkisfarbenen Blechverblendungen und Raffstores wurden zwischenzeitlich ausgetauscht.⁵

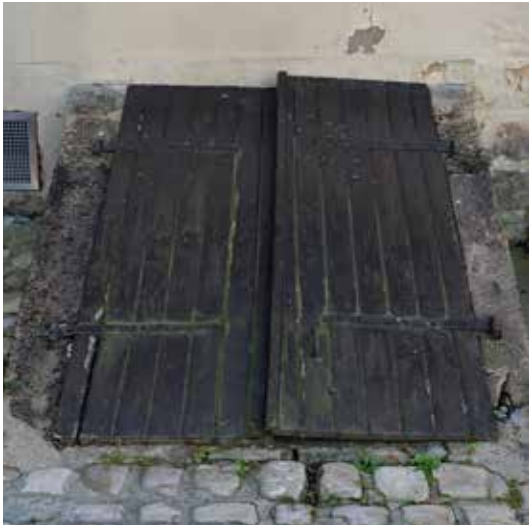
8

Auf Bodenniveau ist links der zum Hauseingang führenden Treppe der alte Zugang zum Keller mit zweiflügeliger Holzklappe zu finden (AUT, CHA) (**Abb. 8**). Wiederum links daneben liegt eine Fensteröffnung, die heutzutage mit einem Lüftungsgitter verschlossen ist. Der Übergang zum schiefergedeckten Krüppelwalmdach, das auf dieser Seite lediglich zwei Hebeluken aufweist, wird durch eine angestrichene Holztraufe mit dekorativen Konsolen markiert (CHA) (**Abb. 9**).

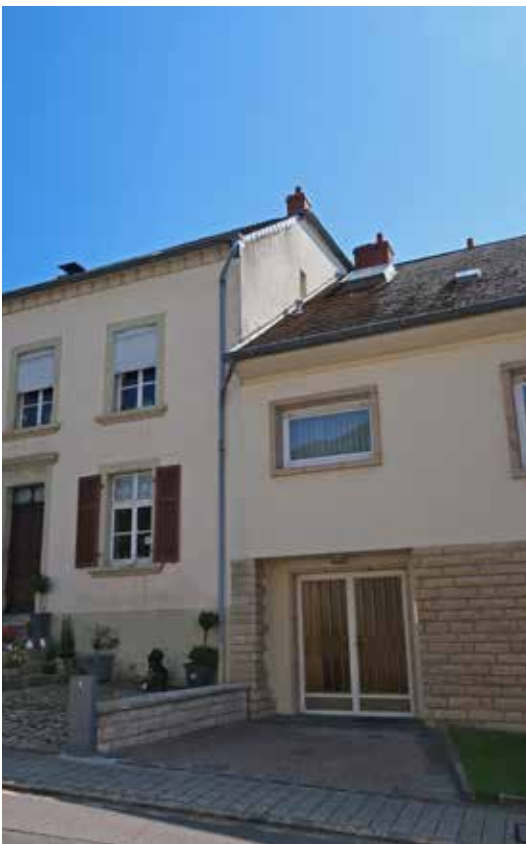
12

Der unmittelbar an das Wohnhaus anschließende Scheunenteil zeigt insgesamt vier Fassadenöffnungen: Im unteren Bereich ist dies eine steingerahmte Garageneinfahrt mit metallischem Schwingtor und fünffach unterteiltem Oberlicht, darüber eine Ladeöffnung mit segmentbogigem, seitlich eingezogenem und gefastem Steinrahmen und Holzbrettertür und schließlich sind auf oberster Ebene zwei mittels zusammenfassendem Gewände markierte Zwillingslüftungsschlitze zu sehen (AUT, CHA) (**Abb. 10**, vgl. **Titelbild**). Die Ostansicht des Wohnhauses ist weitgehend geschlossen, nur im Giebelbereich sind zwei schmale Lüftungsschlitze integriert (AUT, CHA) (**Abb. 11**). Die größtenteils durch den rezenten Anbau verdeckte Gebäudewestseite zeigt lediglich im Giebelbereich eine schlitzartige Fassadenöffnung (AUT, CHA) (**Abb. 12**).

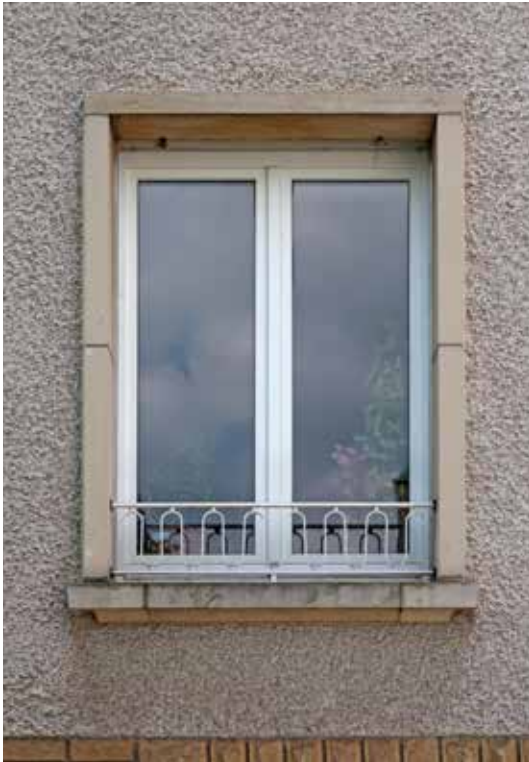
3

Die beiden linken Achsen des erhöhten Erdgeschosses zeigen auf der Nordseite zwei hochrechteckige Fenster mit schmalen, geradem Kalksteingewänden und hervorkragender, einfach abgetreppter Sohlbank (AUT, CHA) (**Abb. 3, vgl. Titelbild**). Im unteren Bereich beider Öffnungen findet sich zusätzlich eine schmale, dekorative, zeittypische Vergitterung, die an den Innenseiten des jeweiligen Gewändes fixiert ist (AUT, CHA). Die beiden rechten Achsen dieser Etage werden ebenfalls von zwei Fenstern geprägt, die aber kleineren Formats sind: Die in diesem Fall querformatigen, aber genauso breiten Öffnungen liegen im oberen Bereich auf der gleichen horizontalen Linie wie ihre Nachbarn in der linken Achse (AUT, CHA) (**vgl. Titelbild**). Auch diese werden von schmalen, geraden Gewänden aus

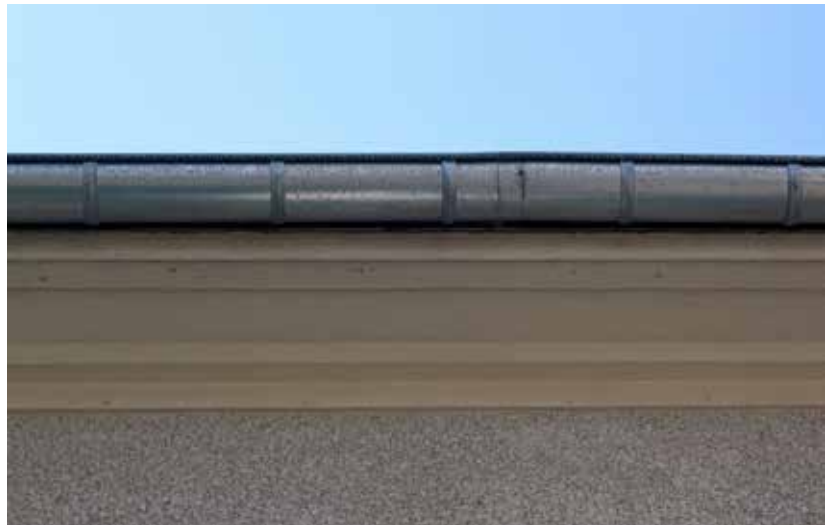
4

Den oberen Abschluss des Hauses bildet ein mit glasierten Falzziegeln eingedecktes, allseitig weit überstehendes Walmdach (AUT, CHA, ENT). Unter diesem ist eine mehrfach profilierte, objektprägende, zeittypische Betontraufe auszumachen (AUT, CHA) (**Abb. 4**).

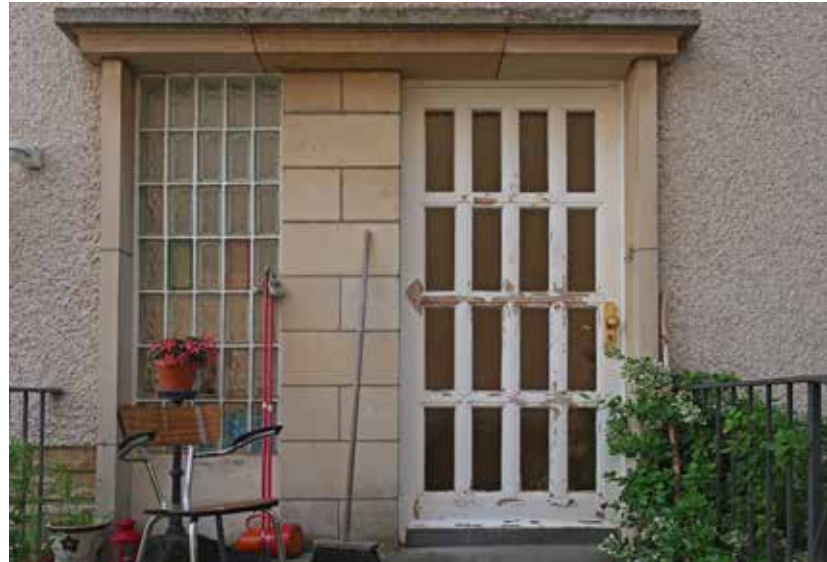
und insgesamt 16 Strukturglaseinsätzen; die linke, nicht ganz bis zum Boden reichende Öffnung ist größtenteils mit klaren Glasbausteinen lichtdurchlässig verschlossen (AUT, CHA) (**Abb. 9 und 10, vgl. Abb. 8**).

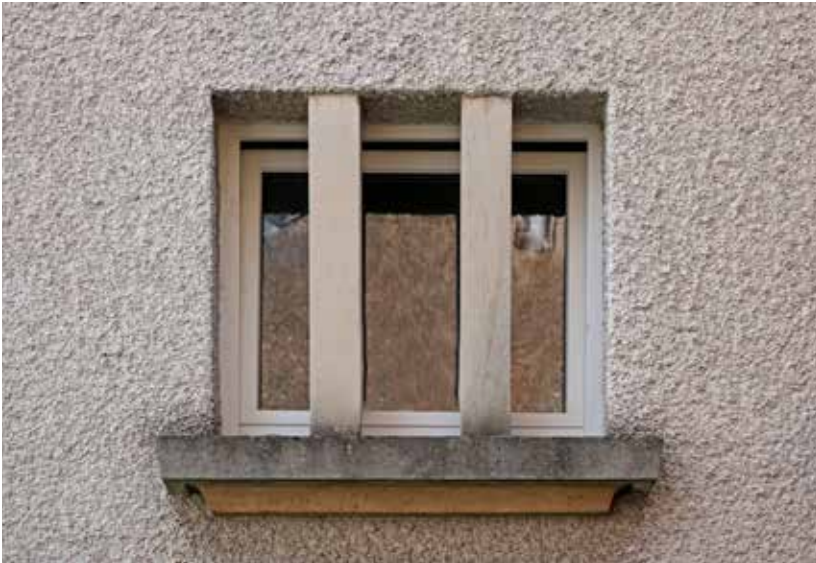
11

Links des Eingangsbereichs ist eine relativ kleine, leicht hochformatige Fensteröffnung zu sehen, die mit einer hervorkragenden Sohlbank ausgestattet ist, die im unteren Bereich eine konkave Formgebung aufweist (AUT, CHA) (**Abb. 11**). Dem Fenster wurden zwei massive, pfeilerartige Elemente vorgesetzt, die prinzipiell die Funktion einer Vergitterung erfüllen. Rechts unterhalb des Zugangs ist auf Kellerniveau ein querrrechteckiges Fenster zu sehen, das wie jene an der Nordseite durch einen markanten Sturz geprägt ist (AUT, CHA).

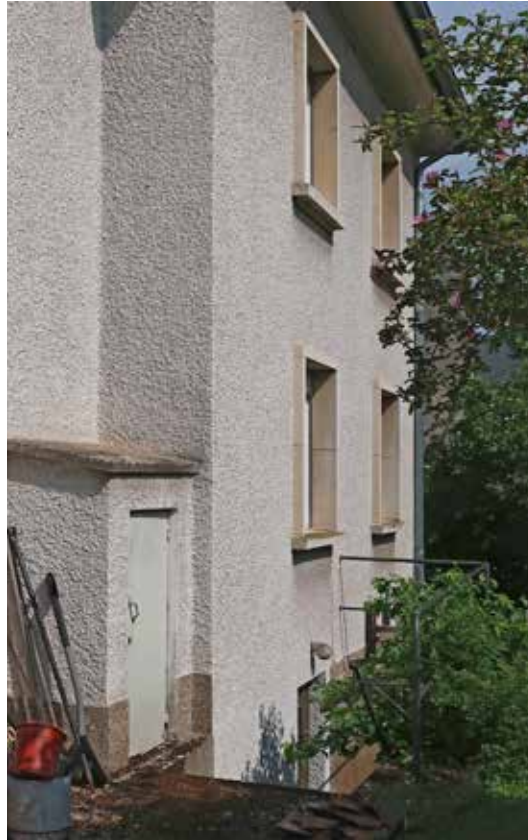
14

verspringenden Volumen. Während Letzteres nur eine Achse – mit je einem Fenster auf Erd- respektive Obergeschossebene – aufweist, ist die linke Partie zweiachsig strukturiert. Hier finden sich auf Erdgeschoss-ebene neben einer Fenstertür, die über eine mehrstufige Treppe erreicht wird, zwei schmale, hochrechteckige Fenster mit verbindender Sohlbank sowie dekorativer Metallvergitterung, die zum Rest des Hauses passt (AUT, CHA). Das obere Stockwerk zeigt zwei nebeneinanderliegende Fenster unterschiedlichen Formats, beide mit Sohlbank ausgestattet (AUT, CHA). Der Sockelbereich zeigt an dieser Fassade eine Verkleidung mit Waschbetonplatten, die bunten Kies in relativ kleiner Körnung zeigen (AUT, CHA) (**Abb. 14**).

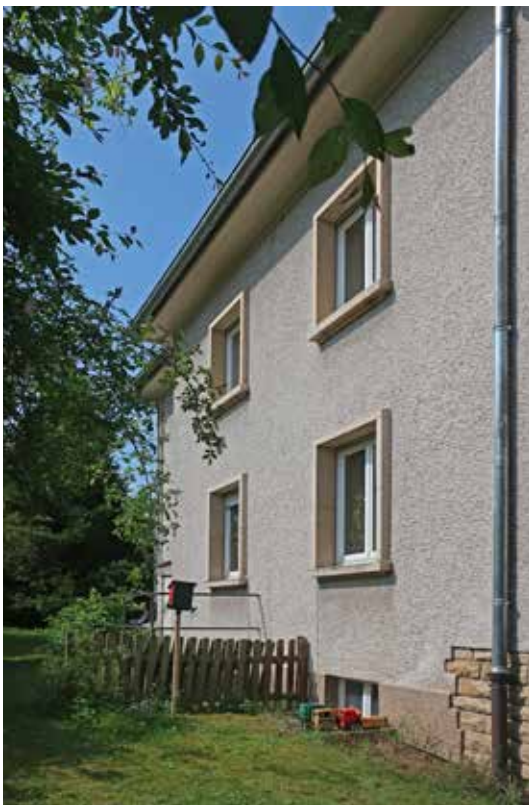
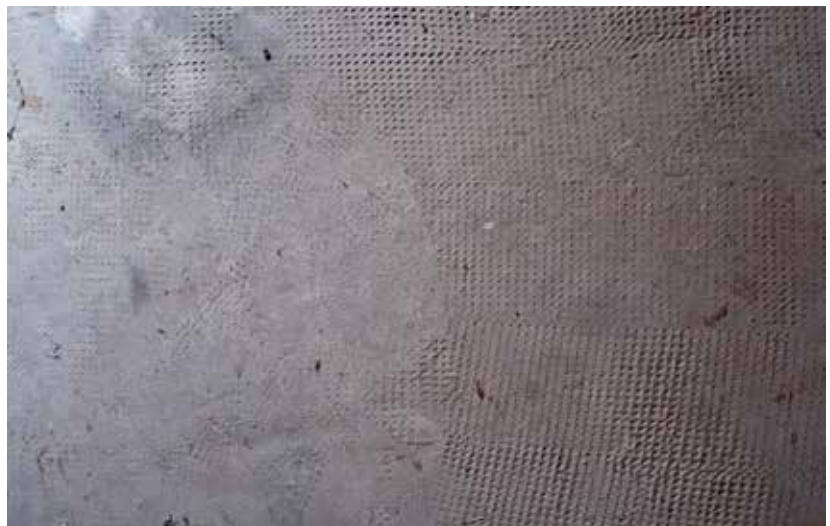
Mit solchen ist auch die gen Osten orientierte Fassade versehen, die im näher zum rückwärtigen Garten hin liegenden Bereich etwas nach hinten verspringt (**Abb. 15 und 16**). In diesem Teil ist lediglich ein kleiner, aus der Fläche heraustretender Baukörper mit abgeschrägter Waschbetonabdeckung, der über eine Metalltür zugänglich ist, auszumachen (AUT). Vor diesem findet sich eine zum Keller hinabführende Betontreppe, wobei der Eingang zu diesem in der benachbarten Partie der Ostseite liegt (AUT, CHA). Der Treppenabgang ist auf zwei Seiten mittels eines Metallrundrohrgeländers gesichert (AUT, CHA).

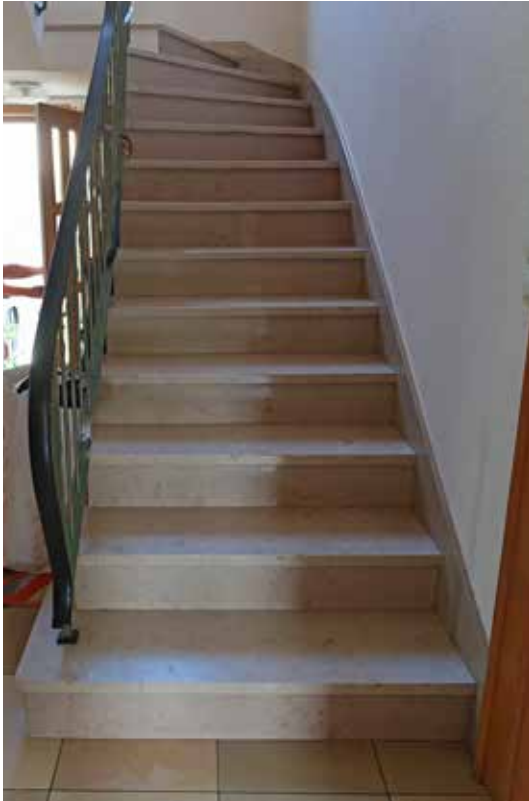
18

Eine Innenbesichtigung bestätigte den bereits im Außenbereich gewonnenen Eindruck, dass es sich bei diesem Haus nicht nur um ein Objekt handelt, das sich durch eine höchst zeittypische Gestaltung, sondern auch durch einen bemerkenswert hohen Authentizitätsgrad auszeichnet (AUT, CHA). Auf allen Etagen inklusive Keller- und Dachgeschoss sind charakteristische Elemente aus der Bauzeit überliefert. In den beiden Letztgenannten ist etwa gewalzter Betonboden zu sehen, im Keller finden sich zudem hölzerne Türen aus der Bauzeit (AUT, CHA) (**Abb. 17**). Mit Blick auf die Wohnräume beider Etagen ist zu konstatieren, dass hier unter anderem Stabparkett aus Eiche, Fliesen unterschiedlicher Art und diversen Formats, darunter welche im Villeroy & Boch-Stil in Küche und im Gäste-WC sowie Solnhofener Kalksteinfliesen im Flur überdauert haben (AUT, CHA) (**Abb. 18, 19, 20 und 21**). Ebenso ist die das Erd- und
