Inventar der Baukultur im
Großherzogtum Luxemburg

NATIONALE INVENTARISIERUNG DER BAUKULTUR IM GROSSHERZOGTUM LUXEMBURG

LORENTZWEILER

Institut national
pour le patrimoine
architectural

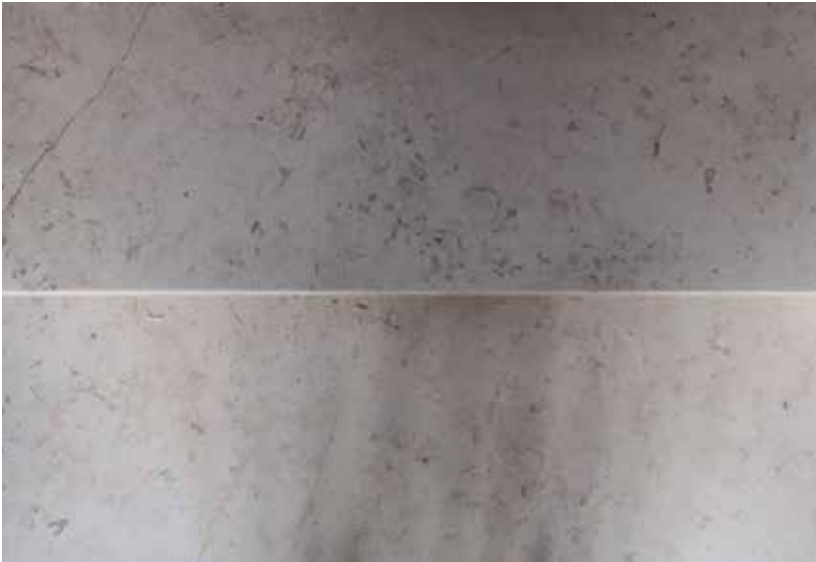
Obergeschoss verbindende Treppe aus hellbeigem Marmor mit dekorativem, zeittypischem Metallgeländer erhalten (AUT, CHA) (**Abb. 22 und 23, vgl. Abb. 21**). Auch einfache als auch Strukturverglasungen aufweisende Holztüren, abgerundete Decken und linearer Stuckdekor sind existent (AUT, CHA) (**Abb. 24 und 25**). Überdies sind bauzeitliche Gussheizkörper und marmorne Fensterbänke auf beiden Wohnebenen überliefert (AUT, CHA). Der Dachstuhl aus Weichholz wurde indes größtenteils erneuert, nur vereinzelt sind hier noch bauzeitliche Balken auszumachen.

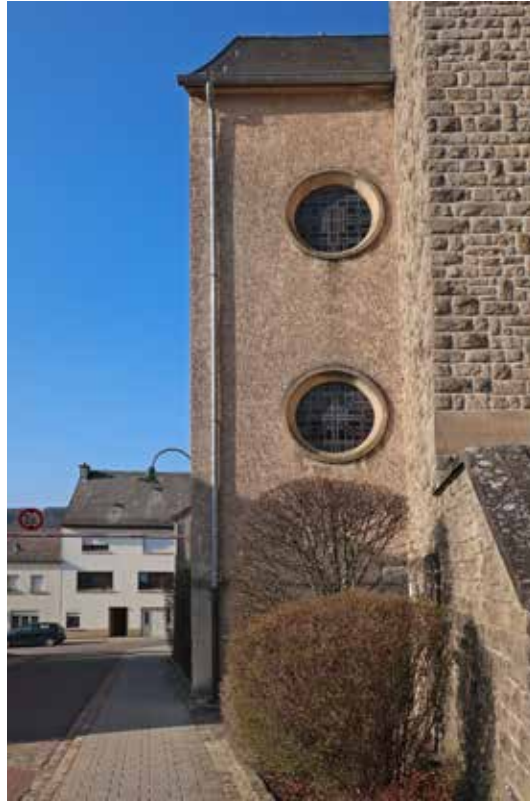
7

Die Inneneinteilung des Baus lässt sich nicht nur anhand der unterschiedlichen Baukörper, sondern auch durch die differenzierten Fensterformen und -größen erahnen, die allesamt von scharrierten Sandsteingewänden umfasst werden (AUT, CHA) (vgl. **Titelbild**). Dies ist an den fast identisch gestalteten Nord- und Südfassaden zu erkennen. Links neben dem Turm befinden sich Bleiglasfenster, die von runden Gewänden eingefasst werden (AUT, CHA) (**Abb. 7**). Diese kontrastieren sowohl mit den vier hochrechteckigen, rundbogigen Fenstern der Seitenschiffe als auch mit den rundbogigen Fenstern des Chors (AUT, CHA) (**Abb. 8**).²² Sowohl Lagerraum als auch Sakristei sind mit kleineren dreibahnigen, hochrechteckigen,

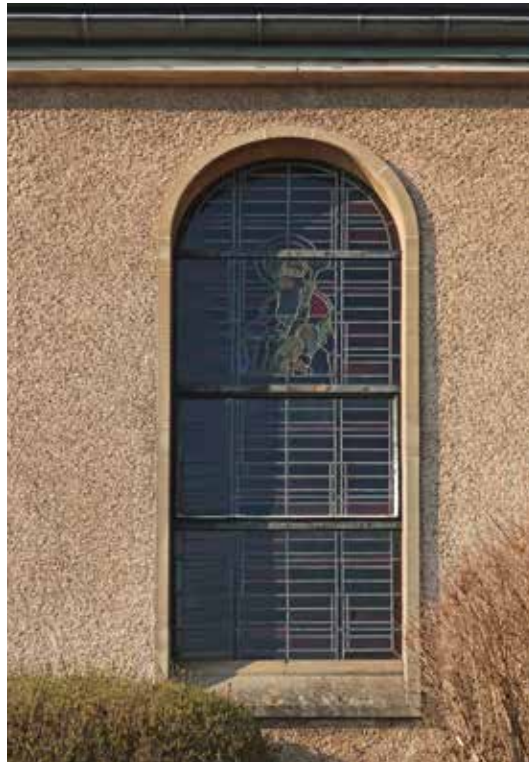
8

rundbogigen Fenstern ausgestattet, unter denen sich auf der Südseite die Kellertreppe befindet (AUT, CHA) (Abb. 9). Sowohl die Gestaltung der Fenster als auch die unterschiedlichen Verkleidungsmaterialien des Gebäudes zeigen hier das Zusammentreffen von historistischen und traditionalistischen Gestaltungsmerkmalen (AUT, CHA). Als traditionalistisch ist in diesem Kontext die Rauputzfassade mit den sandsteinernen Gewänden zu nennen, die im Kontrast zu dem eher neoromanischen Antlitz des steinsichtigen Glockenturms steht (AUT, CHA).²³ Auf Erdgeschossniveau des Letzteren befindet sich gen Süden der Kircheneingang. Eine zulaufende neunstufige Treppe, die von bossierten Sandsteinmauern mit Abdeckplatten flankiert wird, führt zur breiten, zweiflügeligen Nageltür mit abschließendem rundem Oberlicht (AUT, CHA) (Abb. 10). Das imposante scharrierte Sandsteingewände ist mehrmals abgetrept und wird von einem massiven Schlußstein abgeschlossen (AUT, CHA) (Abb. 11). Auf diesem ist mittig ein Kreuz eingearbeitet, das von den Buchstaben A und D flankiert wird. Dabei handelt es sich um die Abkürzung für die Bezeichnung ‚Anno Domini‘.²⁴ Darunter ist das eingravierte Baujahr ‚1937‘ zu lesen. Links neben der Tür befindet sich zwischen den bossierten Steinen ein größerer umgreifender scharrierter Stein, der mit eingravierten Kreuzen versehen ist (Abb. 12).²⁵

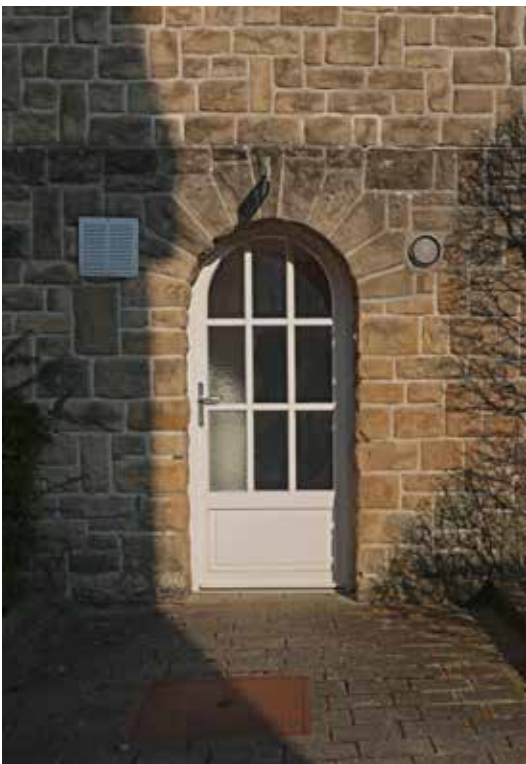
15

Im Gegensatz zu den Nord- und Südfassaden sind die anderen Ansichten weitestgehend geschlossen gestaltet. Die zum Friedhof orientierte Ostseite weist auf Höhe der Seitenschiffe jeweils eine einfache Holztür auf (CHA). Neben der Sakristeitür ist ein hochrechteckiges Holzfenster mit Strukturglas vorhanden (AUT, CHA). Ganz außergewöhnlich bei diesem Bau ist die zur Straße orientierte Westfassade (**Abb. 13**). Sie ist die einzige Fassade, die bei den Umbauarbeiten in den 1930er-Jahren nicht abgerissen wurde (ENT).²⁶ Neben dem Dach kann sie als letzter Zeuge der Kirchenvergrößerung im Jahr 1874 gelten.²⁷ Diese Fassade weist eine konkav profilierte Sandsteintraufe sowie zwei rundbogige sandsteingerahmte Lüftungsluken auf (AUT, CHA) (**Abb. 14**). Im Gegensatz zu den anderen Fassadenteilen, wo der Sockel niedriger ist, befindet sich hier ein hoher Sockel aus bossierten Sandsteinen (AUT, CHA) (**vgl. Abb. 13**).²⁸ Auf der Westseite des Glockenturms ist unter dem Haupteingang eine rundbogige Tür mit Strukturglas vorhanden (AUT, CHA) (**Abb. 15**). Deren bossiertes Sandsteingewände hebt sich klar vom Mauerwerk des Turms ab.

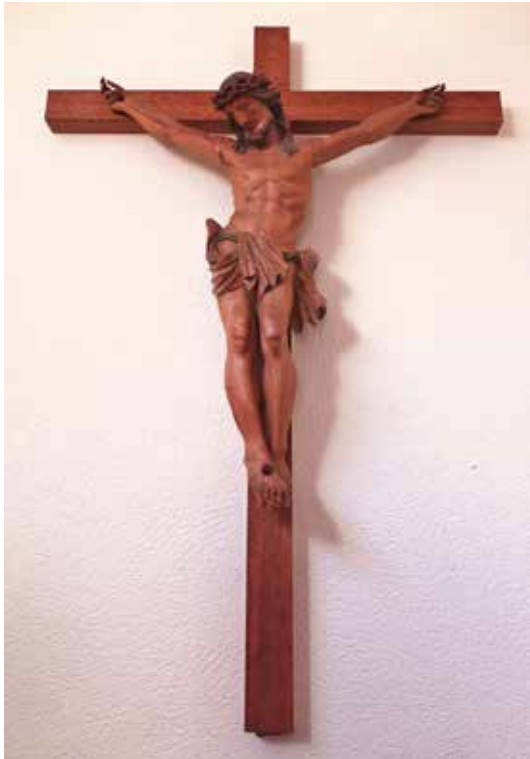
16

Im Gebäudeinneren befindet sich im Vorraum das hölzerne Missionskreuz mit der Figur des gekreuzigten Jesus, das früher neben dem Eingangstor hing (AUT, CHA, SOK) (**Abb. 16**).²⁹ Dieses Kleindenkmal wurde wohl nach den Umbauarbeiten in die Kirche transloziert und soll an die erste Volksmission erinnern, die Ende des 19. Jahrhunderts in der Ortschaft stattgefunden hat (SOH).³⁰ Auf der gegenüberliegenden Wand steht die Prozessionsstatue des Heiligen Laurentius, der anhand seiner Hauptattribute – dem Rost und der Märtyrerpalme – zu erkennen ist (**Abb. 17**).³¹ Sowohl das Türoberlicht als auch das Weihwasserbecken und die zweiflügelige, rundbogige Metalltür sind mit unterschiedlichen Christussymbolen versehen (AUT, CHA) (**Abb. 18 und 19**). Diese wurden auch in unterschiedlichen Formen und Materialien als Gestaltungselemente der Innenausstattung benutzt. So zeigen zum Beispiel verschiedene Fenster, Türen, sämtliche Vergitterungen, das Taufbecken und diverse Möbel die Buchstaben Alpha und Omega, die Bezeichnung ‚IHS‘ oder das Christusmonogramm (AUT, CHA).³²

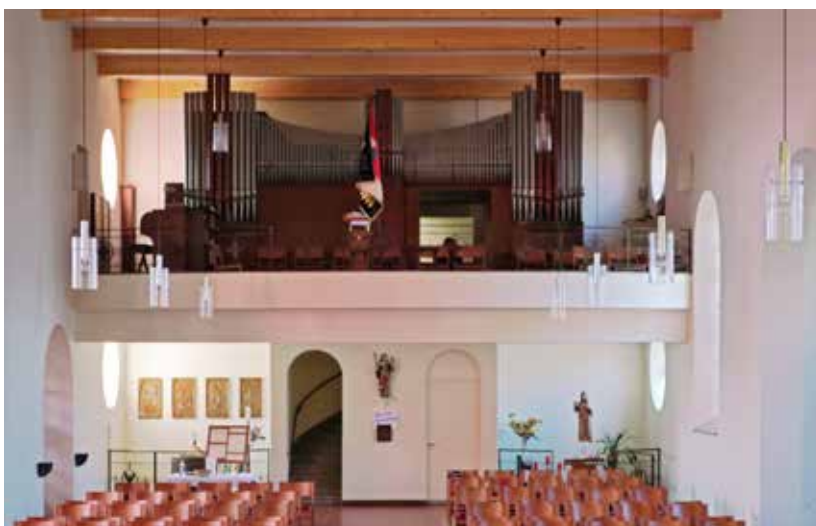
21

die Rundbögen klar definiert (vgl. **Abb. 20**). So wird die Kirche im Langhaus in drei Schiffe mit abschließendem Chorbereich eingeteilt. Auf der gegenüberliegenden Seite des Chors wird die Empore anhand einer Terrazzo-treppe erschlossen (AUT, CHA) (**Abb. 21**). Rechts neben dem Treppenzugang ist eine rundbogige Holztür zu finden, die zum Abstellraum mit gewalztem Betonbelag führt (AUT, CHA). Zwischen diesen beiden Öffnungen steht auf einem kleinen Podest eine Statue der heiligen Märtyrerin Barbara mit einem Turm in der Hand. Vom Betrachter aus gesehen hängen an der Wand links neben dem Emporenzugang vier Holzreliefs mit der Darstellung der Evangelisten und ihren jeweiligen Sinnbildern (AUT, CHA) (**Abb. 22**).³⁴ Diese Rokoko-Paneele gehörten ursprünglich zu einer Predigtkanzel, die ehemals in der Sankt-Ulrich-Kirche im Stadtteil Grund in Luxemburg stand und später in den Vorgängerbau der Lorentzweiler Kirche versetzt wurde.³⁵ Vor den Holztafeln steht ein Taufbecken aus Borner Sandstein, das mit einem kegelförmigen Bronzedeckel zugedeckt werden kann (AUT, CHA).³⁶ Auf der gegenüberliegenden Seite des Treppenhauses steht eine Herz-Jesu-Figur (**Abb. 23**).³⁷ Im Gegensatz zu den runden Fenstern der Erdgeschosssebene weisen die Fenster auf Höhe der Empore nur geometrische Elemente und keine christlichen Symbole auf (**Abb. 24 und 25**). Die Fenster der Kirche wurden von der Trierer Glaswerkstatt Binsfeld und den Gebrüdern Linster aus Mondorf geschaffen (AUT, CHA, AIW).³⁸ Eine metallene und linear gestaltete Balustrade schließt die Empore ab und wird durch ein griechisches

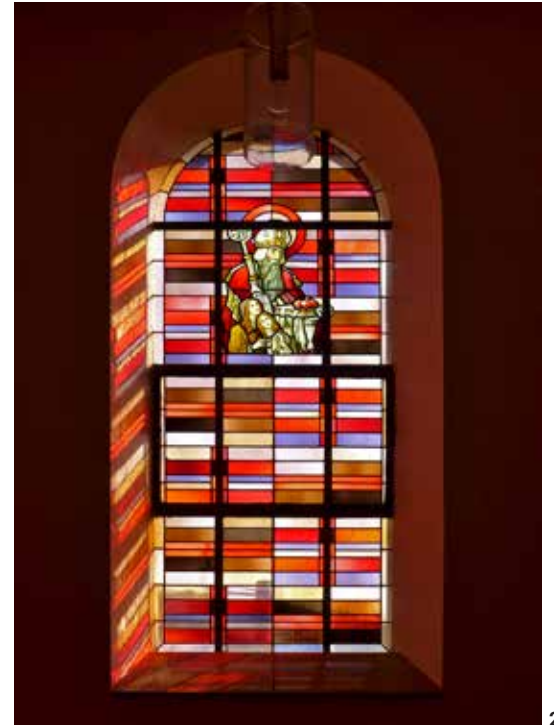
Franziskus von Assisi mit den typischen Wundmalen und einem Kreuz, Sankt Nikolaus mit drei Äpfeln, Kindern und Bischofsstab, der Heilige Schetzel mit Eichhörnchen, Holzstab und Glocken sowie ein Heiliger mit offenem Buch und Feder (**Abb. 26 und 27**).⁴¹ Auf der gegenüberliegenden Seite sind mit der Heiligen Barbara, Katharina, Margaret(h)a und vermutlich

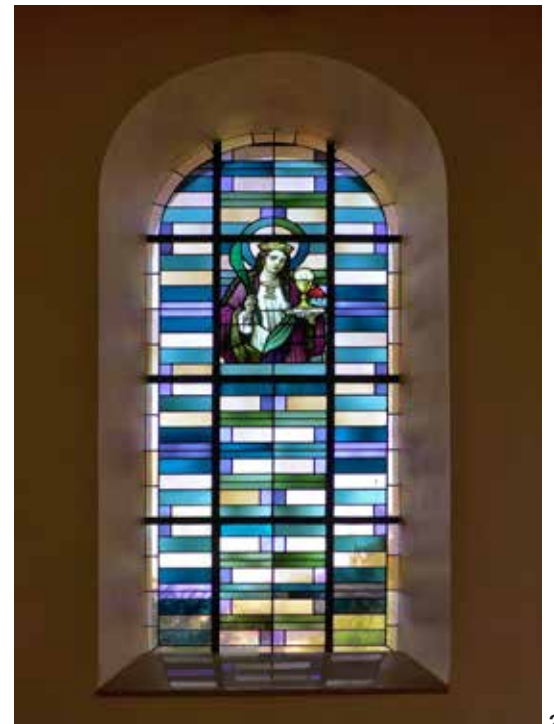
eine Maria Immaculata weibliche Heilige vertreten (**Abb. 28 und 29**).⁴² Hier ist zudem ein weiteres Fenster mit dem Bild des Heiligen Petrus mit dem Schlüssel zu erkennen. Beide Seitenschiffe sind mit einem hölzernen Beichtstuhl ausgestattet, die mit einer Statue des Heiligen Michael – mit flammendem Schwert und Drachen – und von einem Engel mit Blasinstrument überhöht werden (AUT, CHA) (**Abb. 30**). Auf den Seitenaltären stehen Statuen der Maria Consolatrix Afflictorum und eine hölzerne Statue des Heiligen Joseph mit Jesukind und Winkelmaß (AUT, CHA).⁴³ In beiden Seitenschiffen hängen an der Wand die unterschiedlichen Kreuzwegstationen, sodass insgesamt 14 Bilder zu finden sind, über denen jeweils ein kleines Holzkreuz angebracht ist (AUT, CHA).

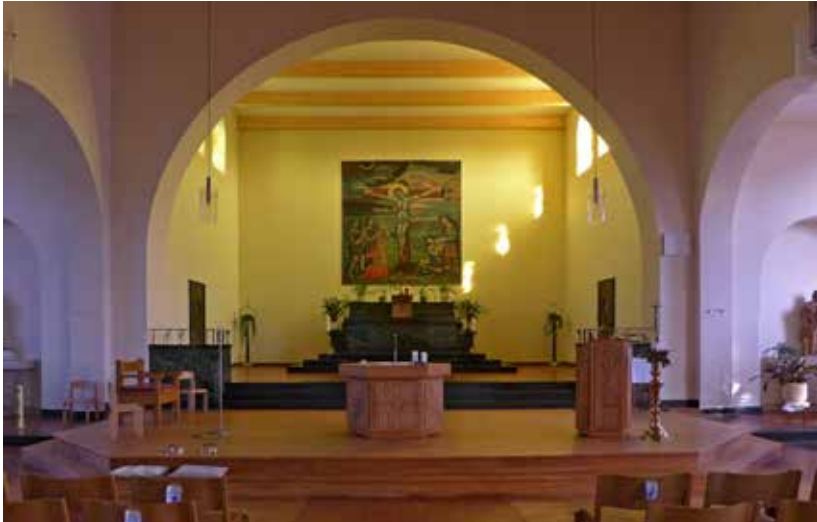
31

Vor dem Chorbereich befindet sich ein zwei Stufen hohes Holzpodium, auf dem sowohl der hölzerne Altar als auch das Lesepult stehen (**Abb. 31**). Podium und Chor werden anhand zweier langer Blausteinstufen getrennt, aber auch durch eine niedrige Marmormauer, die mit einem Geländer ausgestattet ist (AUT, CHA) (**Abb. 32**).⁴⁴ Prägend im Chor ist der imposante

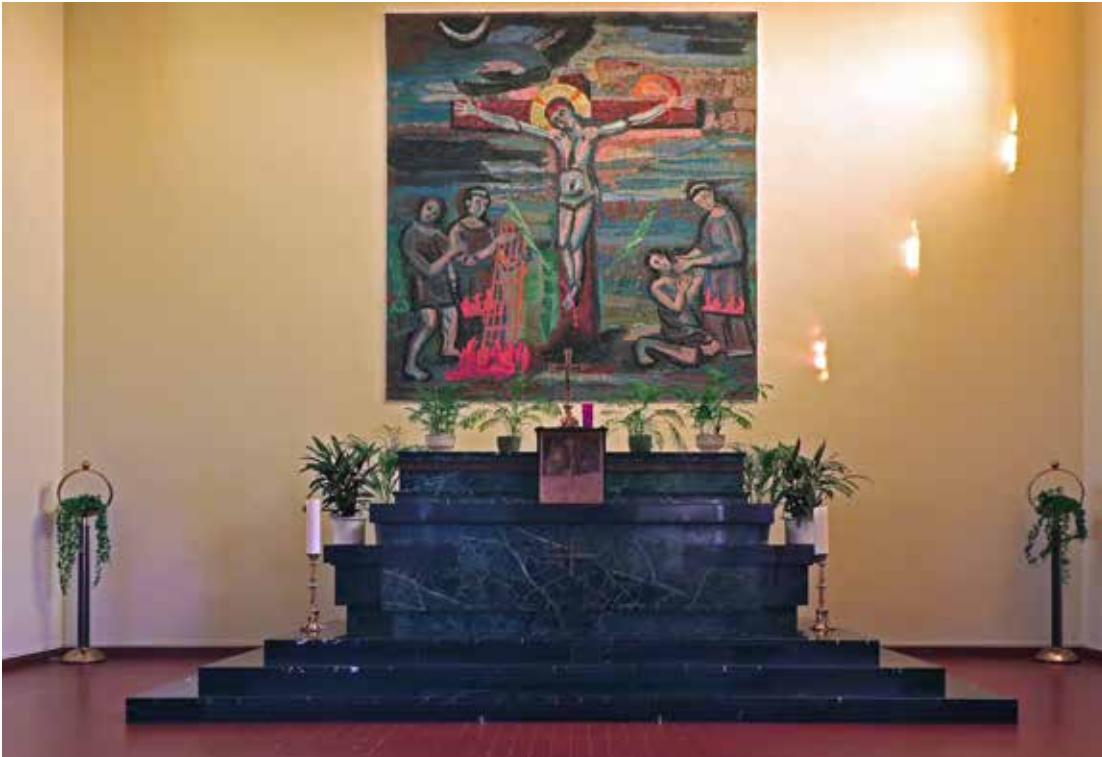
33

Hauptaltar aus Granit sowie dunkelgrünem und schwarzem Marmor, der auf einem dreistufigen Unterbau steht (AUT, CHA) (Abb. 33).⁴⁵ Die unterschiedlichen horizontalen Ebenen des Altars werden durch die verschiedenen Schichten aus schwarzem Granit und schwarzem Marmor betont, was die Klarheit des Entwurfs zusätzlich unterstreicht. Unter dem bronzenen Tabernakel mit der Inschrift ‚IHS‘ befinden sich ein griechisches Kreuz, das mit dem Christusmonogramm versehen ist, sowie die Sinnbilder Alpha und Omega (AUT, CHA). Seitlich des Tabernakels sind folgende lateinische Aufschriften zu lesen: ‚CHRISTUM REGEM‘ und ‚VENITE ADOREMUS‘ (Abb. 34 und 35).⁴⁶ Das ursprüngliche Kreuz hinter dem Altar wurde in den 1960er-Jahren durch ein Wandmosaik, das von dem Künstler Edmond Goergen gearbeitet wurde, ersetzt (AIW) (vgl. Abb. 33).⁴⁷ Dieses stellt eine Kreuzigungsszene dar, neben der

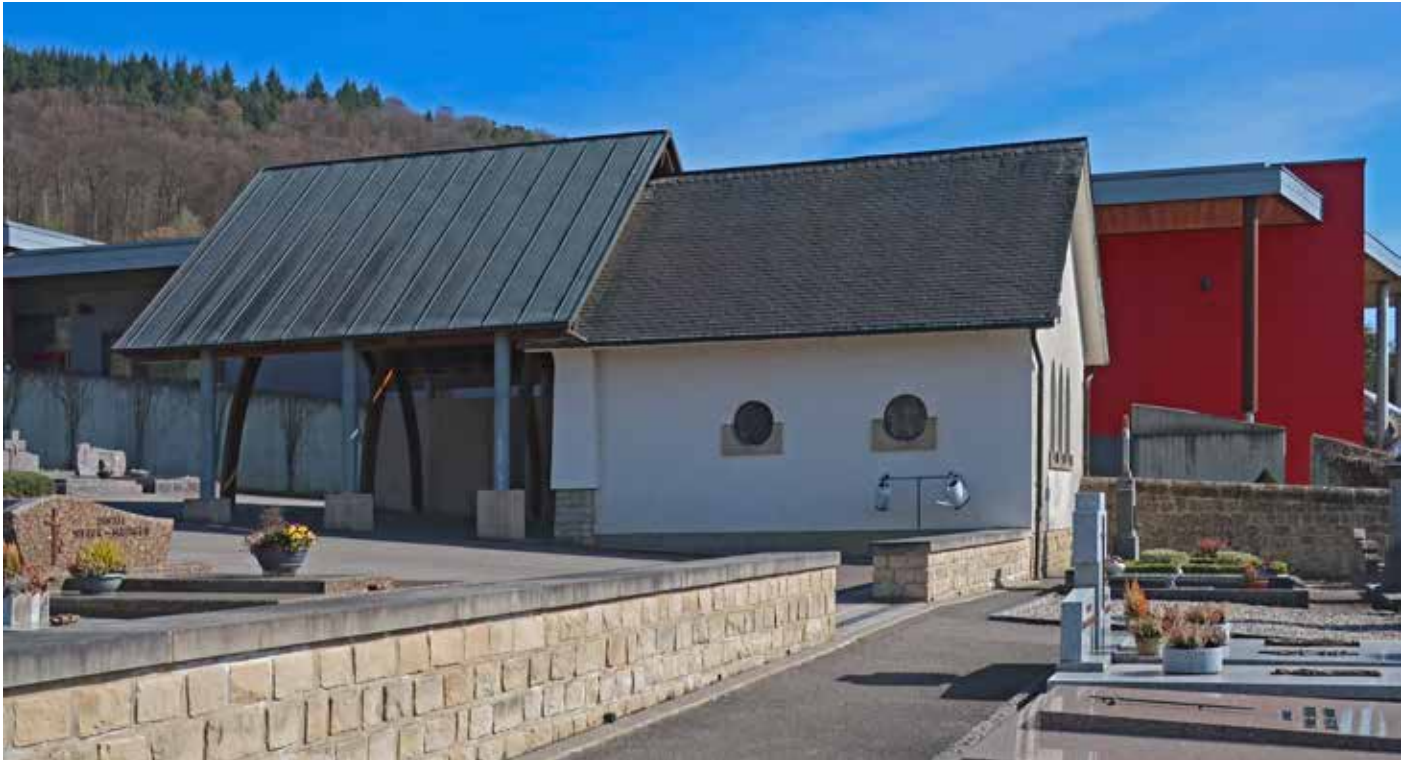
37

die Abbrucharbeiten des Gotteshauses mit der Verlegung des entlang der Kirchenmauer liegenden Friedhofs.⁵⁷ Etliche Gräber wurden damals auf die höherliegenden Ebenen umgelegt (ENT).⁵⁸ Im Jahr 1962 wurde ein weiteres Grundstück zur Erweiterung der Begräbnisstätte gekauft, sodass sie in der Folge nach Osten hin erweitert wurde.⁵⁹ Heute ist der Friedhof in drei Segmente gegliedert: In den 1905 gekauften kleineren Teil nahe der Kirche und in zwei größere Abschnitte, die mittels einer Mauer sowie durch einen Niveauunterschied voneinander getrennt sind (AUT, CHA) (Abb. 37).⁶⁰ Der Gottesacker präsentiert sich mit verschiedensten Gräbern, die

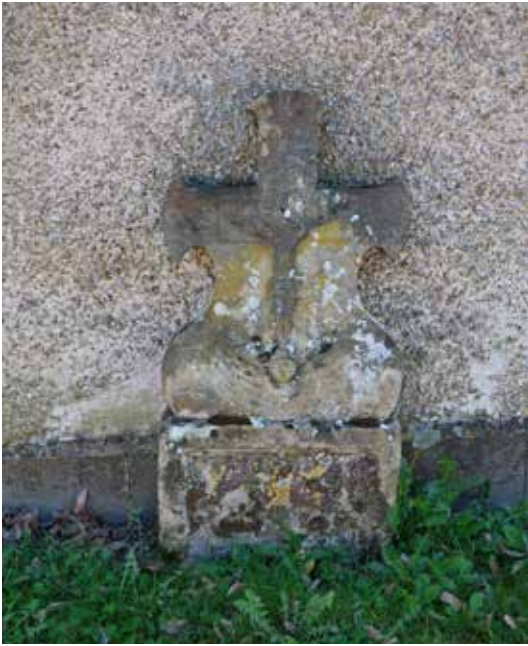
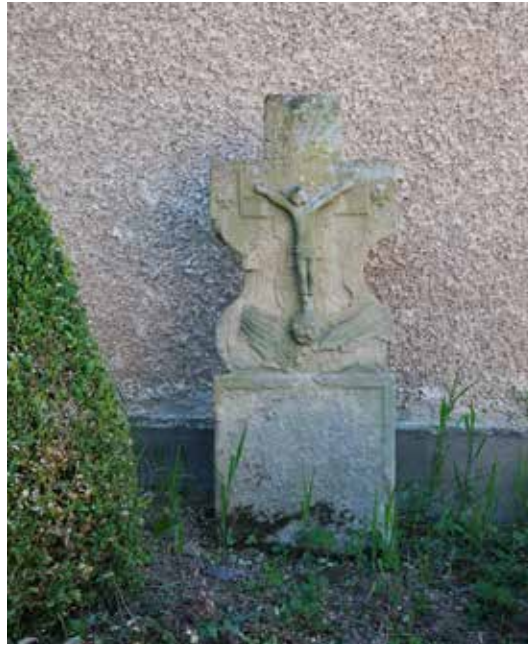
hinsichtlich ihrer Materialität, Formensprache und Gestaltungselemente variieren. Davon sind 51 auf dem ganzen Ensemble Areal als schützenswert zu betrachten. Im Gegensatz zu anderen Friedhöfen des Landes sind hier keine metallenen Kreuze vorhanden, aber etliche Steingräber. Obwohl der Sandstein bis in Ende des 19. Jahrhunderts als Hauptmaterial für die Anfertigung von Gräbern benutzt wurde, sind in diesem Areal nur wenige aus diesem Material überliefert.⁶¹ Bemerkenswert sind in diesem Kontext indes die fünf niedrigen, stark verwitterten sandsteinernen Kreuzgräber entlang der nördlichen Kirchenwand, die vermutlich vom alten Kirchhof stammen (AUT, CHA) (Abb. 38 und 39).

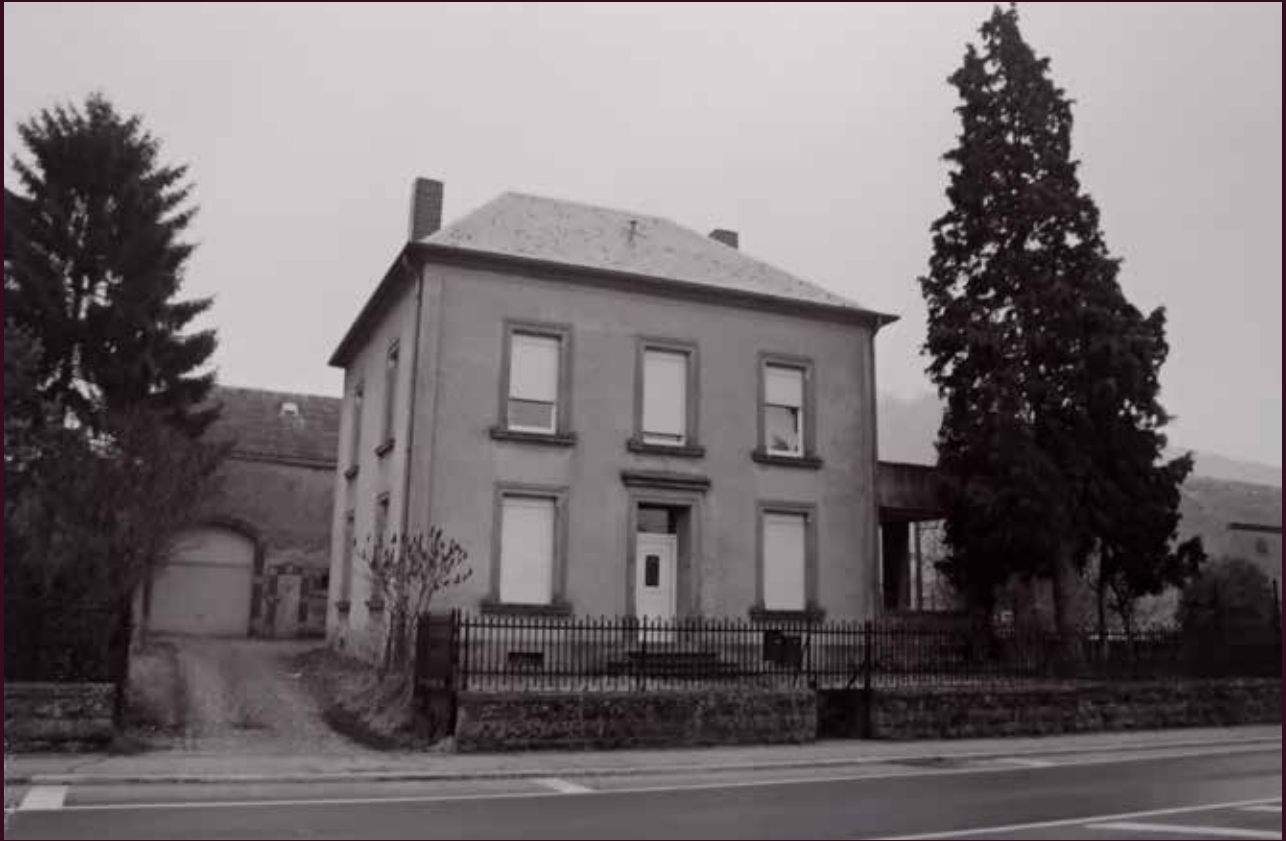
1

Die gen Osten orientierte, beidseitig durch Putzlisenen mit Scheinkapitellen gerahmte Straßenfassade des Wohnhauses mit rezenterem Terrazzosockel und schiefergedecktem Krüppelwalmdach weist eine zweiachsige Gliederung und insgesamt vier Wandöffnungen auf (AUT, CHA, ENT) (**Abb. 1**). Der in der rechten Achse des Erdgeschosses situierte Eingang lässt sich über zwei schwarz-weiße Terrazzostufen erreichen und ist charakterisiert durch eine bauzeitliche Eichenholztür mit Kassettierungen, mittiger Strukturverglasung im Hochformat, zeittypischem historisierendem Schnitzdekor und abgesetztem, sprossenunterteiltem Oberlicht mit Farbglaseinsätzen (AUT, CHA) (**Abb. 2**). Gerahmt wird sie mittels eines angestrichenen Sandsteingewändes mit leicht abgesetzten Prellsteinen, vorkragender, abgetreppter Verdachung und innerer Fase, die im prinzipiell gerade gestalteten Sturzbereich in einen segmentbogigen Innenrahmen übergeht (AUT, CHA). Die ebenfalls angestrichenen Steineinfassungen der Holzrahmenfenster unterschiedlichen Formats, die nebst den hölzernen Rollläden erhalten sind, sind grundsätzlich ähnlich

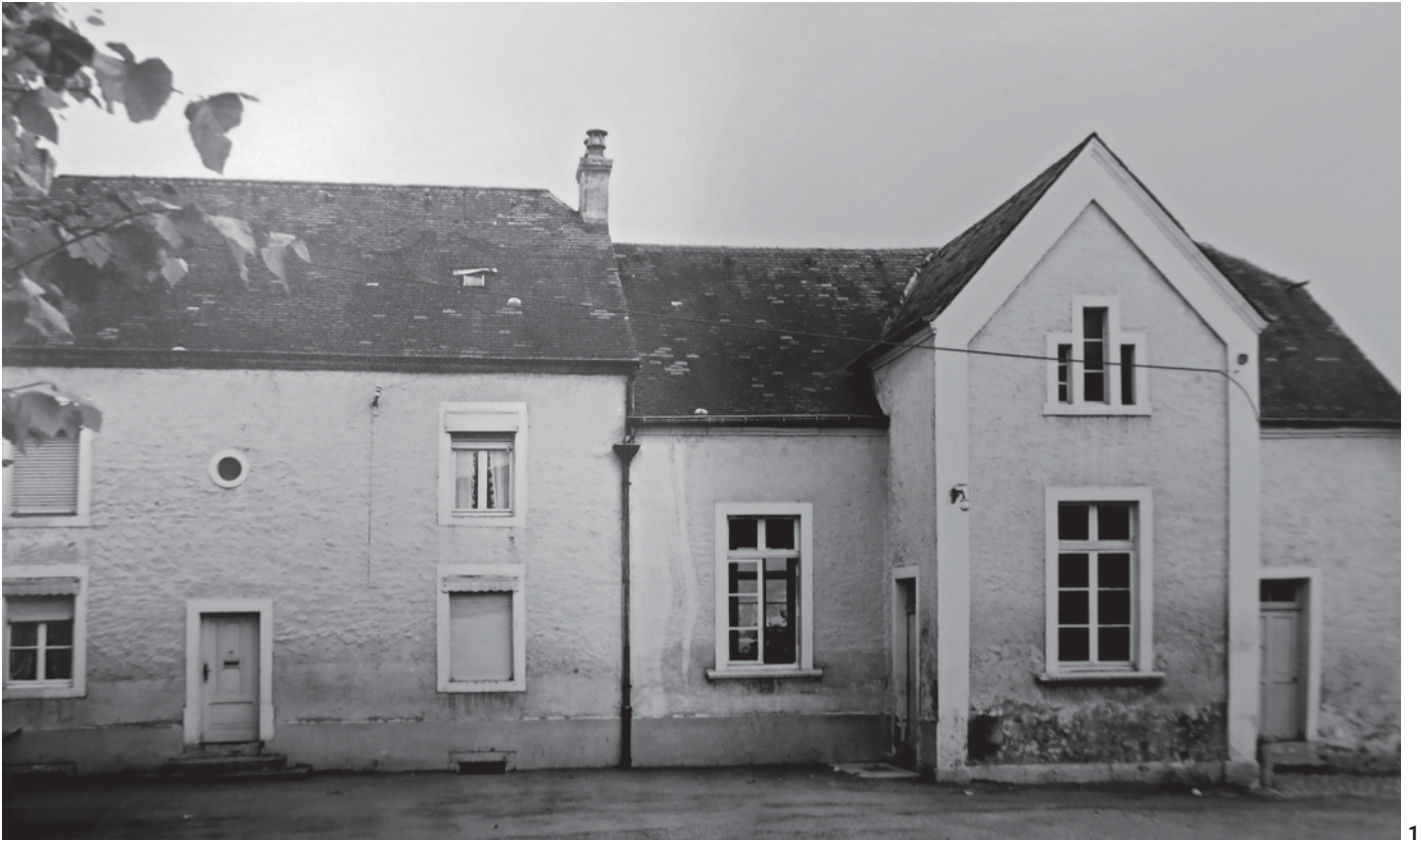
▲ **Die ehemalige Knabenschule im Jahr 1967**
Kemmer, Roger, *Lorentzweiler. Ancienne Ecole de Garçons côté cour*, [Fotografische Aufnahme], Commission des Archives Lorentzweiler, Lorentzweiler, 1967.

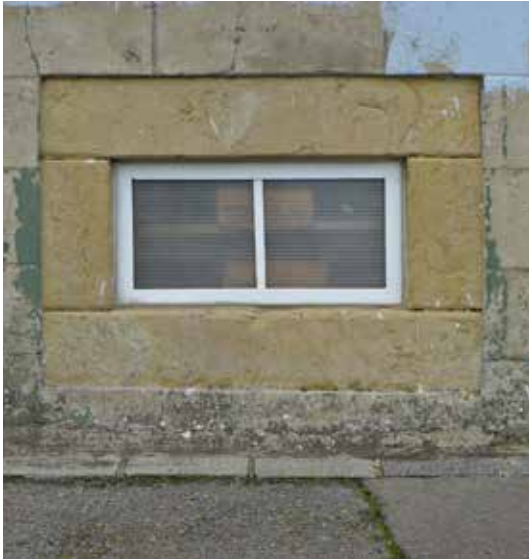
2

Die zur Hauptstraße ausgerichtete Eingangsfassade des zweistöckigen Hauses weist eine dreiachsige Gestaltung auf. Im umlaufenden Sockel in Quaderoptik befinden sich zwei längsrechteckige steingerahmte Kellerluken (AUT, CHA) (**Abb. 2**).

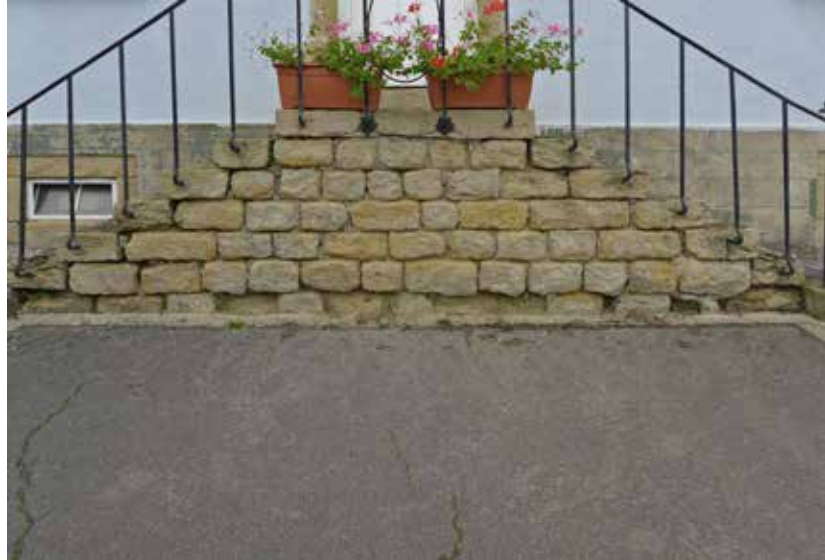
3

Zwischen diesen führt eine sandsteinerne zweiläufige Treppe mit Mittelpodest zur Haustür (AUT, CHA) (**Abb. 3**). Letztere wird von einem profilierten Sandsteingewände mit Prellsteinen und einer Schwelle mit geprägter Metallplatte eingefasst (AUT, CHA). Über der Tür ist im Sturz die Inschrift ‚A·H·18‘ und ‚42·A·F‘ zu lesen, die das Baujahr 1842 und wohl die Initialen der damaligen Bauherren offenbart (**Abb. 4**).¹³ Das Türgewände wird anhand einer mehrmals profilierten Verdachung abgeschlossen (AUT, CHA). Sämtliche Fenstergewände und -bänke rahmen die Holzfenster (CHA) (**vgl. Titelbild**). Das Krüppelwalmdach wurde rezent neu eingedeckt.¹⁴

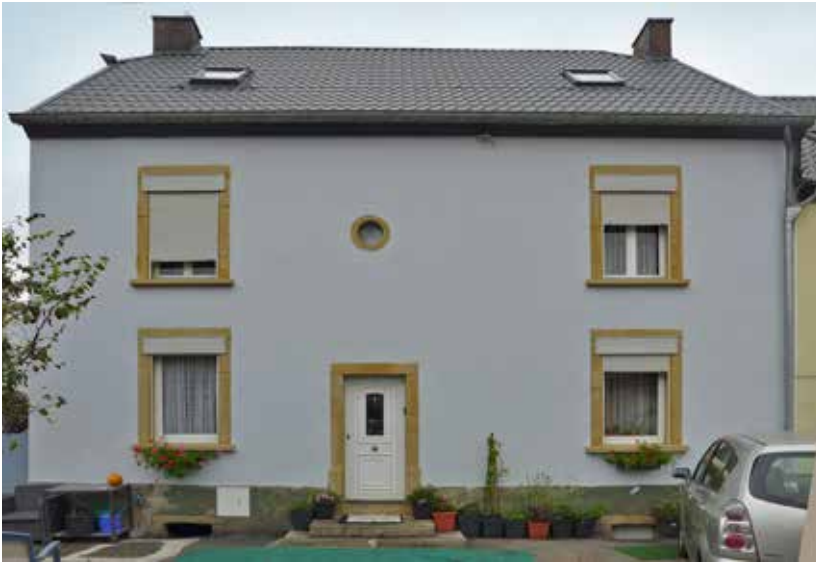
5

Die rückwärtige Fassade ist zum früheren Schulhof hin orientiert. Sie ist ebenfalls in drei Achsen gegliedert (**Abb. 5, vgl. Abb. 1**). Im Sockel sind zwei steingerahmte längsrechteckige Kellerluken zu finden (AUT, CHA). Dazwischen führt eine pyramidal zulaufende Treppe aus großen Sandsteinquadern zu der rezent eingebauten Hintertür (AUT, CHA). Letztere wird von einem Gewände mit leicht herausstehenden Prellsteinen und

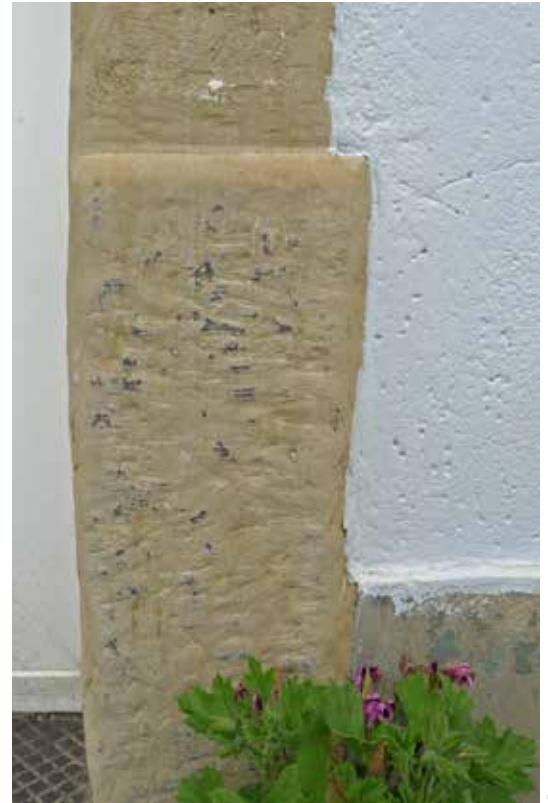
6

einer geprägten Metallplatte eingefasst (AUT, CHA) (**Abb. 6**). Sandsteinerne Gewände rahmen die vier Holzfenster der Fassade, wobei jene im Obergeschoss älter sind als die im Erdgeschoss (AUT, CHA). Zwischen den Obergeschossöffnungen ist eine steingerahmte runde Luke zu finden (AUT, CHA).

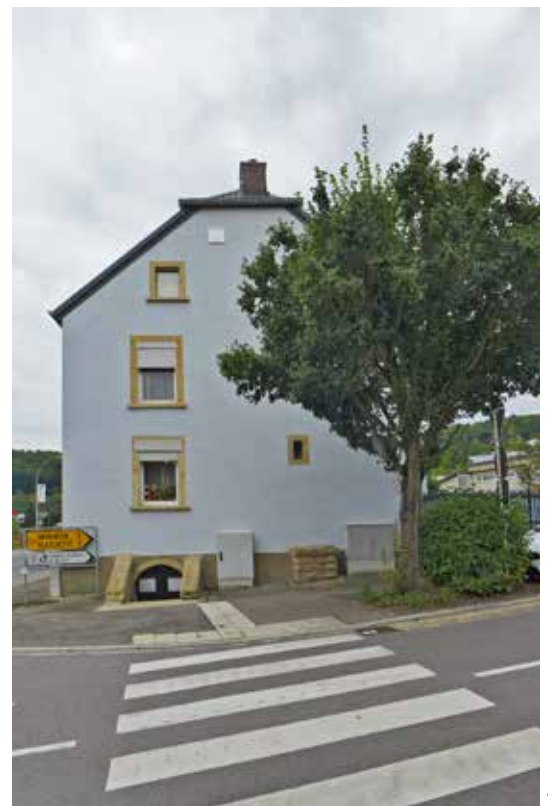
7

Die zur Rue de Blaschette orientierte Seite ist im Gegensatz zu den anderen Fassaden zweiachsig strukturiert (**Abb. 7**). Auf Erdgeschossesebene befinden sich ein kleines, hochrechteckiges Fenster sowie ein sandsteingerahmtes Holzfenster (AUT, CHA) (**Abb. 8**). Ein weiteres befindet sich im oberen Stockwerk. Auf Dachgeschosshöhe sind ein rezentes Fenster sowie eine rundbogige Dachluke sichtbar (AUT, CHA). Etwas kurios ist das auf dieser Fassadenseite zu sehende sandsteinerner Podest mit steinerner Abdeckplatte (AUT, CHA) (**Abb. 9**, vgl. **Abb. 7**). Dabei handelt es sich um den Sockel eines Wegkreuzes.¹⁵ Dessen profiliertes Schaft wurde vermutlich in den letzten Jahren von einem ehemaligen Hausbesitzer in die zur Rue de Blaschette liegende Umfassungsmauer eingebaut (AUT, CHA, ENT) (**Abb. 10**).¹⁶ Der Kopf des Wegkreuzes, der wohl eine Kreuzigungsszene zeigte, gilt als verschollen.¹⁷ Links neben dem Sockel befindet sich eine doppelflügelige hölzerne Kellertür. Diese wird von einem rundbogigen Gewände umfasst und ist über eine steinerne Treppe zugänglich, die beidseitig von einer Mauer flankiert wird (AUT, CHA) (**Abb. 11**).

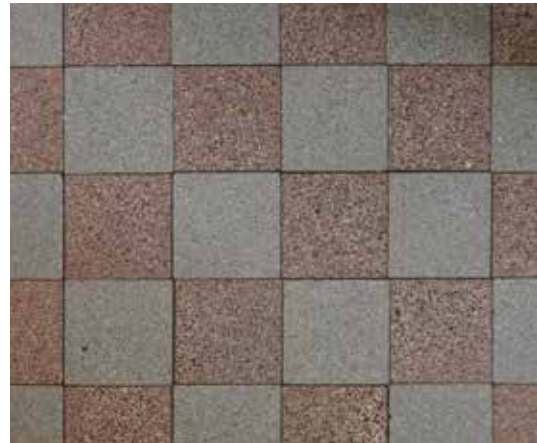
16

Die gesprenkelten Villeroy & Boch-Fliesen könnten auch aus dieser Umbauphase stammen (AUT, CHA, ENT) (Abb. 16). Am Ende des Flurs befindet sich eine hölzerne Wendeltreppe, die vom Erd- bis zum Dachgeschoss führt (AUT, CHA) (Abb. 17 und 18). Diese ist mit einem Holzgeländer ausgestattet, der mit einem mehrmals geschnürten Treppenfosten anfängt (AUT, CHA). Im Obergeschoss befindet sich zum größten Teil auch Holzbodenbelag, der zum gegenwärtigen Zeitpunkt indes mit Teppich bedeckt ist (AUT, CHA). Auch hier sind mehrere kassettierte Türen mit Holzlaibungen vorzufinden (AUT, CHA). Obwohl das Dachgeschoss zum Teil als Wohnraum ausgebaut wurde, ist der hölzerne Dachstuhl mit den Holznägeln in unterschiedlichen Räumen noch zu sehen (AUT, CHA).

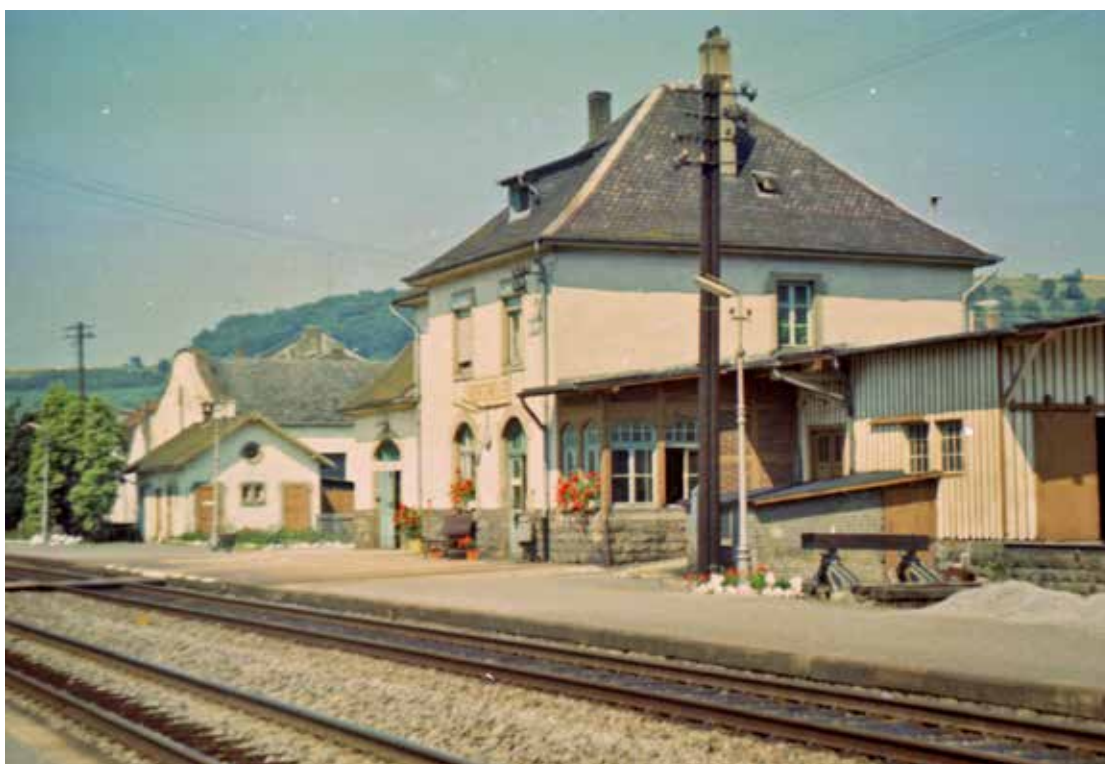
3

▲ **Der Bahnhof Lorentzweiler**
Hansen, *Lorentzweiler. La Gare*, [Postkarte], Privatsammlung Fernand Gonderinger, Mersch, o. J.

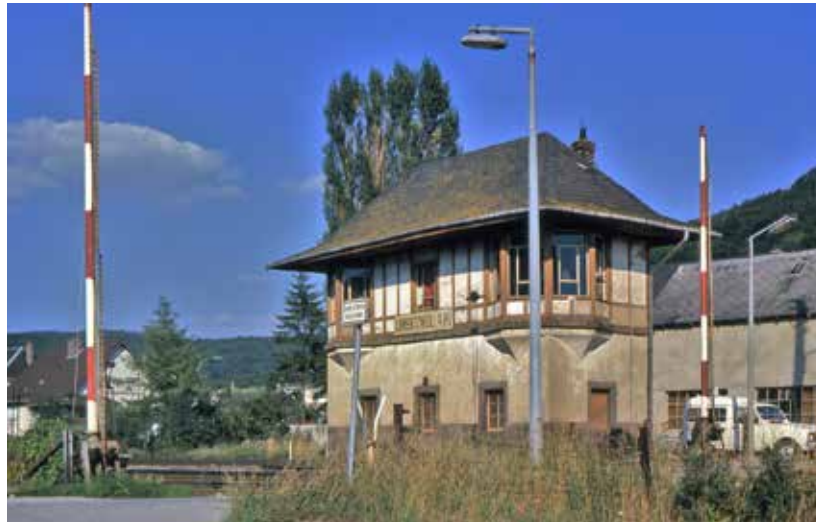
4

►
**Das frühere Stellwerk
 von Helmdange**
 Ehmann, Guy, o. T.,
 [Fotografische Aufnahme],
 Archiv G. Ehmann,
 Helmdange, o. J.

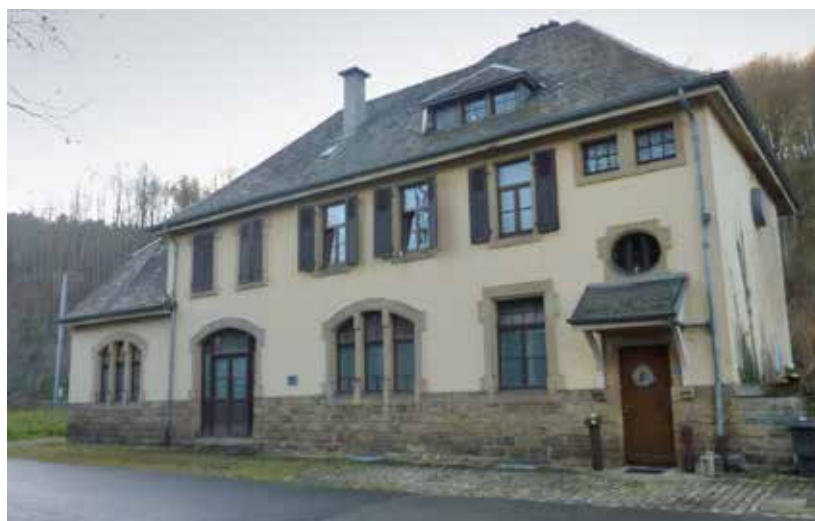
5

►
**Im Vergleich der
Bahnhof von Cruchten**
Anonym, *Cruchten*.
1, rue de la Gare (gare),
[Fotografische Aufnahme],
Service des sites et
monuments nationaux,
Archiv SSMN, 2015.

(AUT, CHA).¹⁹ Auch in den Ortschaften Cruchten und Goebelsmühle wurde das gleiche Grundmodell als Bahnhofsbau realisiert, jedoch mit kleinen Veränderungen (**Abb. 5**).²⁰ Dagegen ist im Weiler Drauffelt genau das gleiche Bahnhofsgebäude wie in Lorentzweiler zu finden, dessen ursprüngliche Fledermausgauben genau wie dort auch durch Schleppegauben ersetzt wurden (CHA, ENT) (**vgl. Abb. 2 und 3**).²¹ Unter anderem ist dieses Nutzbau-Modell auch in den Grenzgebieten Luxemburgs zu finden, beispielsweise im französischen Dorf Hombourg-Budange.²²

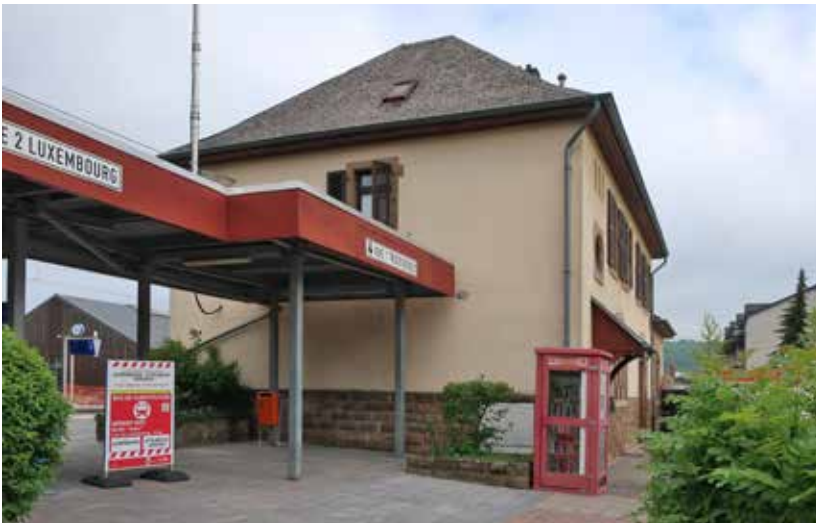
9

Die nach Süden orientierte Fassade ist weitestgehend geschlossen gestaltet, es sind lediglich im Obergeschoss ein Fenster und auf Dachebene eine Luke zu finden (AUT, CHA) (**Abb. 9**). Wo früher der hölzerne Güterschuppen angebaut war, wurde bei den Umbauarbeiten in den späten 1980er-Jahren ein überdachter Bereich für die Bahnunterführung errichtet (ENT).²⁶ Auch die Nordfassade ist überwiegend geschlossen gehalten. Hier sind eine sandsteingerahmte zweiflügelige Tür im Erdgeschoss und ein in einem Sandsteingewände eingefasstes ovales Fenster überliefert (AUT, CHA) (**Abb. 10**).

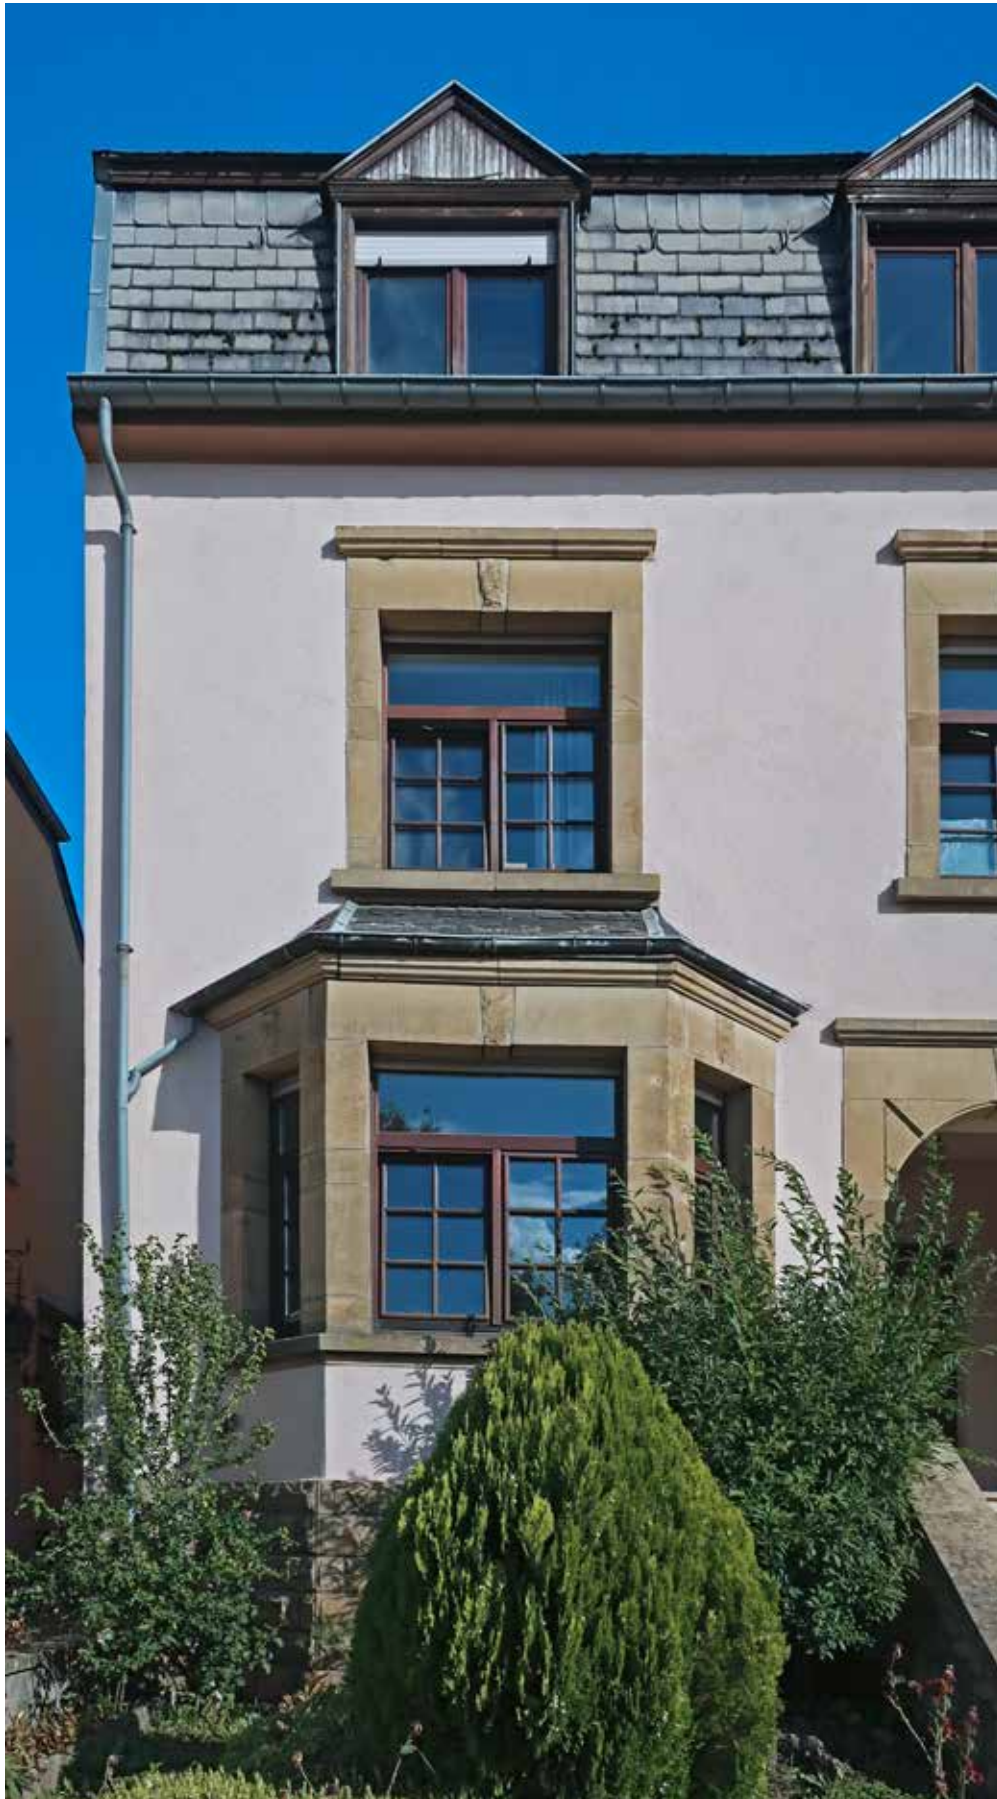
6

Die linke Achse des Hauses wird im unteren Teilbereich durch einen augenfälligen dreiseitigen Standerker mit schiefgedecktem Dach und profilierter Sandsteintraufe betont (AUT, CHA) (**Abb. 6**). Auf Erdgeschossenebene präsentiert sich dieser pro Seite mit je einem Fenster, wobei das zur Straße orientierte die beiden anderen in Sachen Ausmaß übertrifft.² Besagte Öffnungen werden durch einen gemeinsamen sandsteinernen Rahmen eingefasst und sind zusätzlich mit verbindender Sohlbank ausgestattet (AUT, CHA). Oberhalb der einzelnen Fenster ist im Sturz je ein trapezförmiger Schlussstein mit bossierter Oberfläche, ähnlich jenem des Eingangsgewändes, auszumachen (AUT, CHA). Vergleichbare Erker motive lassen sich an einigen Wohnhäusern ähnlichen Typs, die etwa zeitgleich an der die Gemeindeorte Bofferdange, Lorentzweiler und Helmdange verbindenden Route de Luxembourg errichtet wurden, feststellen (OLT). Auf Kellergeschoss-Niveau finden sich hier zwei kleinere quadratische Fenster (**Abb. 7**).

Oberhalb des Erkers schließt ein hochrechteckiges Fenster an, ausgestattet mit schlichter Sohlbank und geradem Sandsteingewände mit leicht aus der Fläche hervortretender, abgetrepter Verdachung und bossiertem Schlussstein (AUT, CHA) (vgl. **Abb. 6**). Die rechte Achse des Obergeschosses wird der prinzipiellen Gestalt nach durch ein vergleichbares steingerahmtes Fenster markiert, das indes deutlich schmaler ist (AUT, CHA) (vgl. **Titelbild**). Den Übergang zu dem nach englischer Art mit Schiefer eingedeckten Mansardenwalmdach markiert eine gerade, umgreifende Betontraufe (AUT, CHA). Das Dachgeschoss ist insbesondere von zwei leicht aus der Achse nach links verschobenen, etwas überdimensioniert anmutenden Mansardengauben mit jeweils doppelflügeligem Holzrahmenfenster und abschließendem Dreiecksgiebel mit holzverkleidetem Fronton und profilierter Holzeinfassung geprägt (vgl. **Abb. 6**).

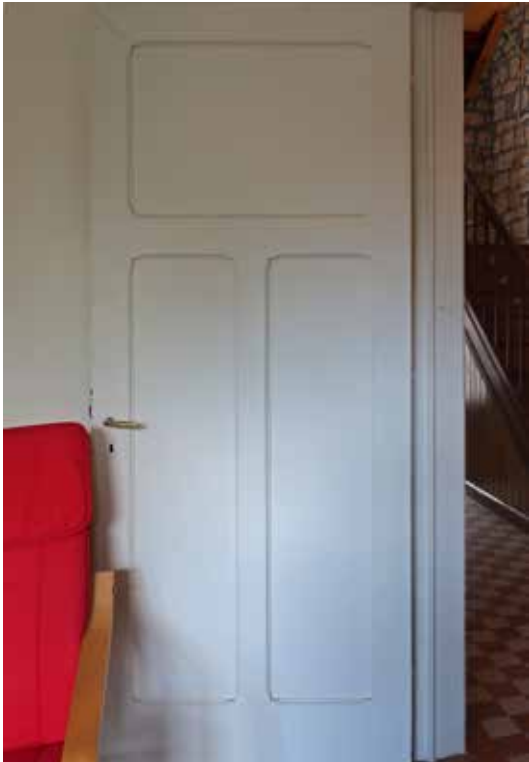
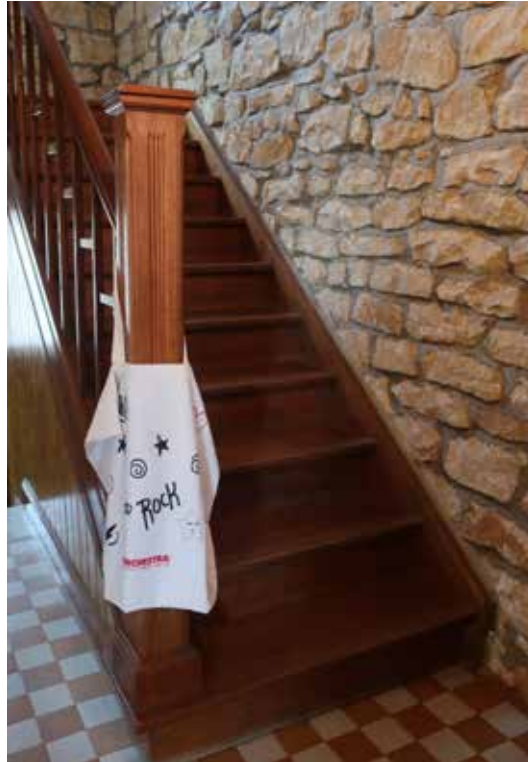
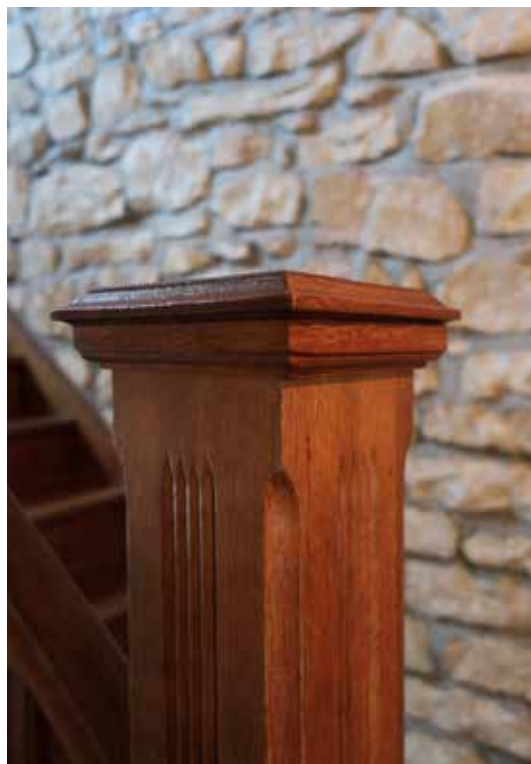
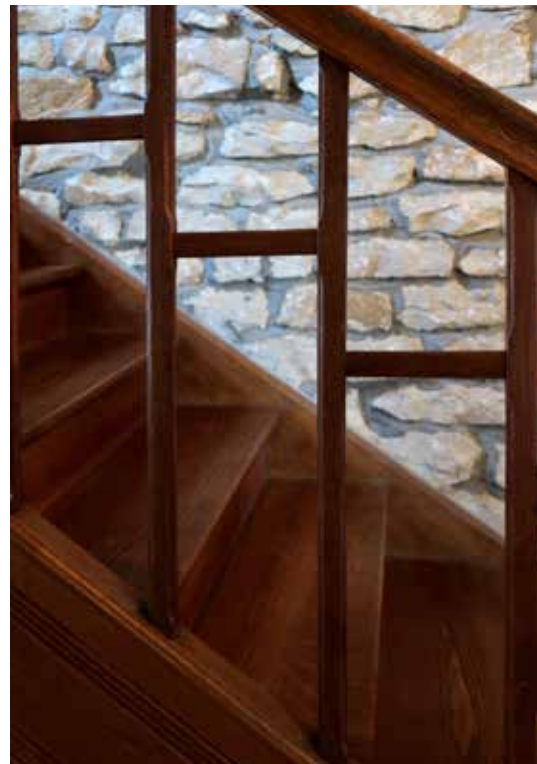
in typischer Formensprache aus der Bauzeit erhalten (AUT, CHA) (**Abb. 9, 10, 11 und 12**). Die Böden des Hauses zeigen diverse authentische Beläge. So finden sich im Flur des Erdgeschosses quadratische gesprenkelte Fliesen im Villeroy & Boch-Stil in Hellblau-Beige respektive Ocker-Rotbraun, die im hinteren Dielenbereich auf weiß-grau-braunen Terrazzo treffen (AUT, CHA) (**Abb. 13 und 14**). Die hier zu sehenden braunen Sockelfliesen wurden vermutlich nachträglich lackiert (**Abb. 15**). Überdies sind im gesamten Haus Holzböden überliefert, wobei im Erdgeschoss Eichenholzparkett, in schmalen Riemchen verlegt, und im Obergeschoss breitere Nadelholzdielen auszumachen sind (AUT, CHA) (**Abb. 16 und 17**).

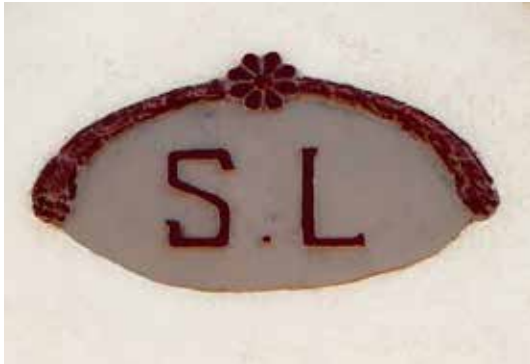
4

Im Giebelbereich wird dieses Putzband unterhalb der Traufe bis zur Spitze als innere Umfassung fortgeführt (AUT, CHA). Schließlich verbindet ein schmales, aufgeputztes, horizontal verlaufendes Band besagte Eck- und Giebelrahmung miteinander (AUT, CHA). An zentraler Stelle des Giebelfelds findet sich noch ein weiteres Zierelement: Eine kartuschenartige Dekoration in Mandelform lässt auf graubeigem Fond die in Braunrot abgesetzten Buchstaben ‚S. L.‘ erkennen, die für Sankt Laurentius stehen dürften (AUT, CHA) (**Abb. 4**). Das obere Halbrund des Putzfeldes wird zusätzlich durch eine girlandenartige, ebenfalls in Braunrot gehaltene Bordüre betont, an deren Mittelpunkt sich wiederum eine achtblättrige Blume findet (AUT, CHA). Die Kapelle schließt über einer umlaufenden, partiell profilierten Traufe mit einem allseitig leicht überstehenden, schiefergedeckten Satteldach ab (AUT, CHA) (**vgl. Titelbild**). Der Giebel wird von einem massiven Keltenkreuz überhöht, das oberhalb des Eingangs auf dem Dachfirst aufsitzt (AUT, CHA) (**Abb. 5**).
