Inventar der Baukultur im
Großherzogtum Luxemburg

NATIONALE INVENTARISIERUNG DER BAUKULTUR IM GROSSHERZOGTUM LUXEMBURG

LORENTZWEILER

Institut national
pour le patrimoine
architectural

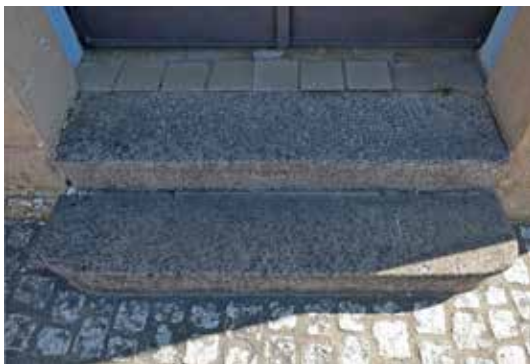
6

Der Zugang zum Gebäudeinneren erfolgt über drei Stufen, wobei die untere relativ ausladend daherkommt und erst in der jüngeren Vergangenheit hinzugefügt wurde. Die beiden darüberliegenden Betonstufen muten dagegen noch bauzeitlich an (AUT, CHA) (**Abb. 6**). Zur Straße hin geschützt wird die Kapelle durch ein zweiflügeliges Eisentor in anthrazitfarbenem Anstrich, dessen Vergitterung ein Rautenmuster ausbildet und dessen oberer Rundbogenabschluss von einem Keltenkreuz bekrönt wird (CHA) (**vgl. Abb. 2**). Vor der Rückwand des sich gegenwärtig in Hellblau präsentierenden Innenraums steht der die gesamte Breite des Raums einnehmende Altar. Die einfache, aber massive Mensa, auf der im vorderen Bereich eine Plakette mit der Aufschrift ‚s. Laurentius‘ angebracht wurde, ruht auf zwei mehrfach geschnürten Säulen mit jeweils mächtigem Sockel und kugelartiger Verdickung am Schaft, die vegetables Dekor zeigt (AUT, CHA) (**Abb. 7**).

Der Boden des Kapelleninneren ist mit bauzeitlichen Fliesen ausgelegt (AUT, CHA) (**Abb. 8**). Ein mit quadratischen, in Braunrot, Lindgrün, Hell- und Dunkelgelb sowie Graublau daherkommenden Zementfliesen mit typischem Floraldekor gestaltetes Mittelfeld wird von einer Reihe von Fliesen gerahmt, die abstrakt-fließende Ornamente sowie eine eher gedeckte Farbpalette in Grau, Weiß und Schwarz zeigen (AUT, CHA). Letztere werden dabei wiederum von einer respektive zwei Reihen an quadratischen, beige-grauen Fliesen kleineren Formats im Villeroy & Boch-Stil eingefasst (**vgl. Abb. 6**).

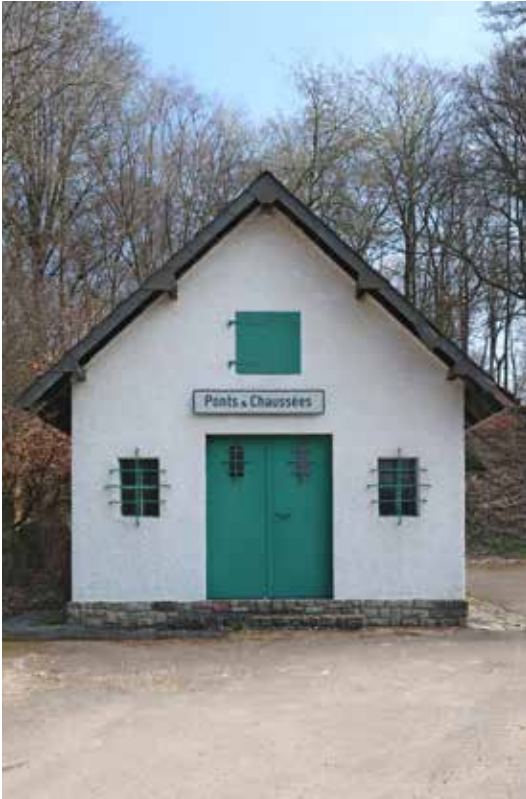
Der Nutzbau in Lorentzweiler ist nach Westen ausgerichtet und besitzt eine leichte Hanglage in Ost-West-Richtung. Mittig der dreiachsigen Hauptfassade befindet sich eine doppelflügelige Metalltür, die im oberen Viertel mit zwei vertikalen Fenstern mit Festverglasung sowie vorgestellten Metallstäben versehen ist (AUT, CHA) (**Abb. 1 und 2**). Die Eingangstür wird von zwei ebenfalls vertikalen, vierteiligen T-Kit-Fenstern flankiert, die mit Gitterstäben, ähnlich jenen der Tür, versehen wurden (AUT, CHA). Des Weiteren befindet sich oberhalb der Eingangstür ein horizontales Schild mit der Aufschrift, ‚Ponts & Chaussées‘. Im Giebfeld ist mittig eine kleine quadratische Tür aus Metall platziert (AUT, CHA).

bereits beschriebenen Giebelfassade (vgl. Abb. 1). Ein weiteres, in diesem Fall querrrechteckiges, doppelflügeliges Kreuzfenster befindet sich auf der linken Seite der Fassade. Hier wurden zudem Fensterläden aus Metall angebracht (AUT, CHA) (vgl. Abb. 3). Zusätzlich besitzen alle Fenster der Südfassade Fensterbänke aus weiß gestrichenem Sandstein (AUT, CHA). Die Giebelfassade im Osten ist lediglich durch eine kleine quadratische Tür im Giebelfeld durchbrochen, während die Nordfassade komplett geschlossen ist. Ein Sockel aus bossierten gelben und roten Sandsteinquadern zieht sich um das gesamte Gebäude (AUT) (vgl. Titelbild). Da das Lager eine leichte Hanglage aufweist, verschwindet der Sockel in Richtung Osten im anstehenden Erdreich. An der Westfassade ist der Sockel am deutlichsten ausgeprägt und integriert zudem die beiden Eingangsstufen. An den drei Fassadenseiten im Norden, Osten und Süden führt ein etwa ein Meter breiter, gepflasterter Streifen entlang (AUT, CHA). Das Satteldach ist mit Spitzwinkeldeckung in Faserzement gedeckt (AUT, CHA). Alle Öffnungselemente samt Vergitterungen zeigen eine charakteristische türkisgrüne Färbung und heben sich somit deutlich von der weißen, rau verputzten Fassade ab (AUT, CHA).

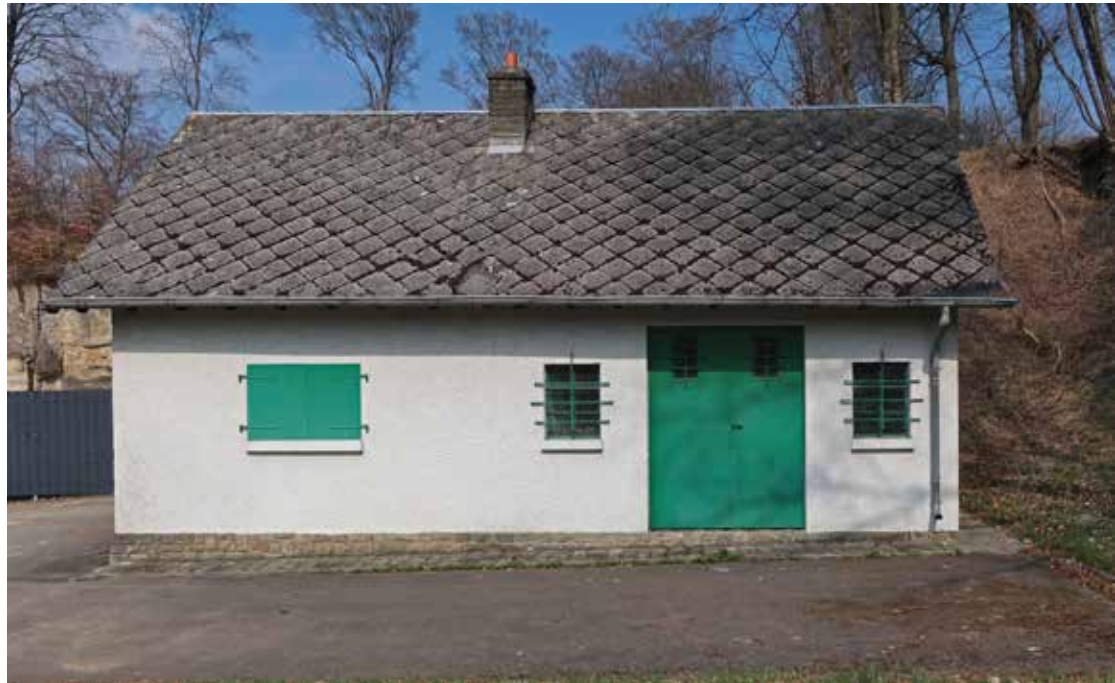
3

Die vierachsige Südfassade besitzt einen weiteren Zugang zum Gebäude; dieser ist auf der rechten Seite der Trauffassade positioniert und wird ebenfalls durch eine doppelflügelige Metalltür definiert (AUT, CHA) (**Abb. 3**). Auch hier wird die Eingangstür von zwei hochformatigen, sechsteiligen T-Kit-Fenstern mit Gitterstäben flankiert (AUT, CHA) (**Abb. 4**). Das Motiv von Tür und flankierenden Fenstern erinnert an die Gestaltung der

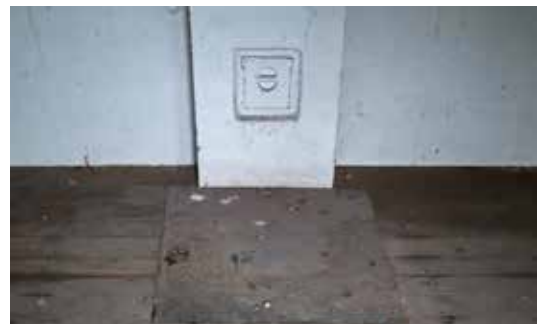
5

Der zweiteilige Innenraum kann zum einen von Süden und zum anderen von Westen durch die beiden doppelflügeligen Metalltüren betreten werden. Der Hauptraum besaß vermutlich eine zentrale Heizstelle.² Hiervon zeugen eine quadratische Metallplatte am Boden sowie eine Kaminrohröffnung in der Wand (Abb. 5). Die innere Ausstattung deutet darauf
